DIAGNÓSTICO TÉCNICO DI - 8091
SUBDIRECCIÓN DE ANÁLISIS DE RIESGOS Y EFECTOS DEL CAMBIO CLIMÁTICO
COORDINACIÓN DE ASISTENCIA TÉCNICA
RADICADO IDIGER No 2015ER6203

DIRECCIÓN	Carrera 92 N° 73A-62	**ÁREA DIRECTA**			135 M²	
SECTOR CATASTRAL	Florencia	**POBLACIÓN ATENDIDA**			3	
UPZ	30 – Boyacá Real	**FAMILIAS**	1	**ADULTOS**	2	**NIÑOS** 1
LOCALIDAD	10 - Engativá	**PREDIOS EVALUADOS**			1	
CHIP	AAA0065ZHDM	**OFICIO REMISORIO**			CR-20348

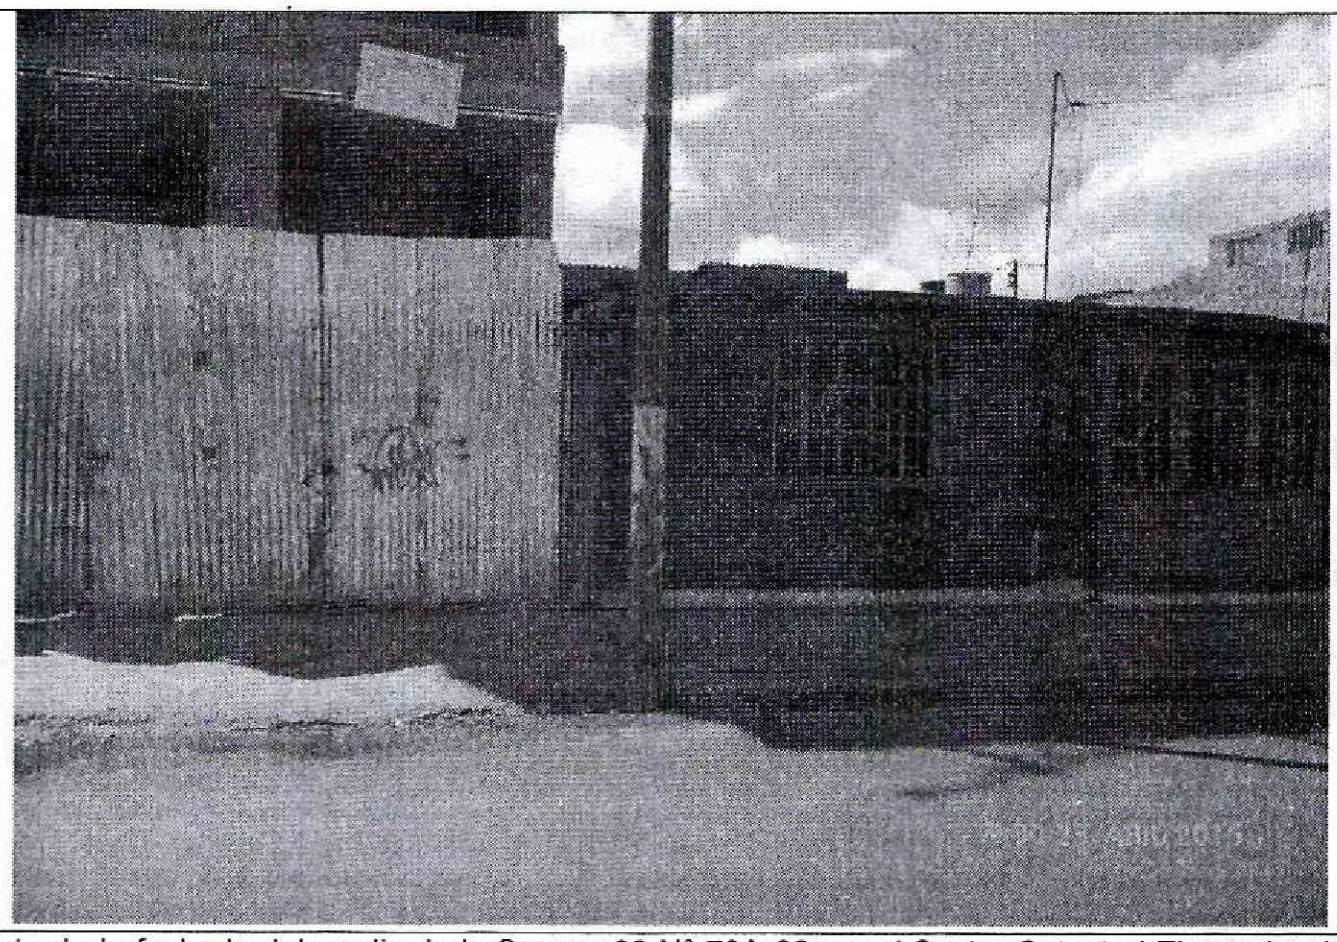
En el predio de la Carrera 92 N° 73A-62, se emplaza una vivienda de 2 niveles, construida en muros de carga, donde se evidencian deficiencias constructivas relacionadas con la carencia de elementos de confinamiento y amarre del tipo vigas y columnas de concreto reforzado, razón por la cual la vivienda presenta una alta susceptibilidad a sufrir daños y afectaciones ante deformaciones en el terreno sobre el cual esta cimentada. Se realiza la visita al interior del predio, donde se observan fisuras en los muros de cerramiento y divisorios ubicados al costado Norte de tendencia escalonada, con longitudes que oscilan entre los 5 centimetros y 30 centímetros y aberturas entre 1 y 3 milímetros (Ver fotografía 2, 3 y 4), afectaciones que en la actualidad no comprometen la estabilidad estructural y habitabilidad de la vivienda.

Fotografía 1: Vista de la fachada del predio de la Carrera 92 N° 73A-62, en el Sector Catastral Florencia de la Localidad de Engativá.

- Al responsable y/o responsables de la vivienda emplazada en el predio de la Carrera 92 N° 73A-62, en el Sector Catastral Florencia de la Localidad de Engativá, realizar un mejoramiento y/o reforzamiento de la calidad de la vivienda allí existente. Esto con el propósito de garantizar durante la vida útil del inmueble, las condiciones adecuadas para su uso.

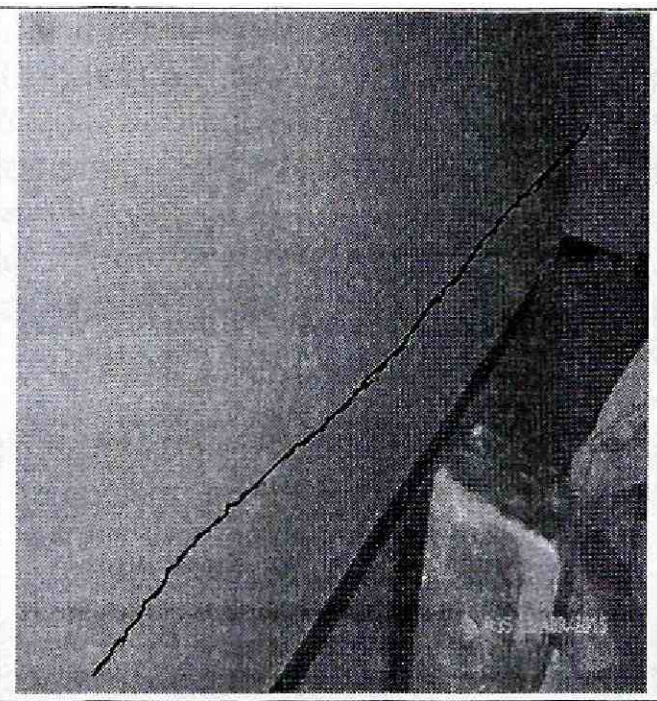
probablemente no tuvo en cuenta la vulnerabilidad de las viviendas aledañas, razón por la cual la vivienda de la Carrera 92 N° 73A-62 puede estar presentando las fisuras observadas.

Entre las posibles causas por las cuales pudieren estarse presentando las afectaciones observadas en la vivienda emplazada en el predio de la Carrera 92 N° 73A-62, se encuentran la falta de mantenimiento, mejoramiento y reforzamiento de la vivienda y probablemente los asentamientos diferenciales producto de la nueva edificación construida al costado Norte del predio.

Fotografía 2, 3 y 4: se observan fisuras en los muros de cerramiento y divisorios ubicados al costado Norte de tendencia escalonada, con longitudes que oscilan entre los 5 centímetros y 30 centímetros y aberturas entre 1 y 3 milímetros en el predio de la Carrera 92 N° 73A-62, en el Sector Catastral Florencia de la Localidad de Engativá.

- La estabilidad estructural y habitabilidad de la vivienda emplazada en el predio de la Carrera 92 N° 73A-62, en el Sector Catastral Florencia de la Localidad de Engativá, no se encuentran comprometidas en la actualidad ni por las fisuras evidenciadas en los muros de cerramiento y divisorios, ni bajo cargas normales de servicio; sin embargo, es posible que ante cargas dinámicas (tipo sismo u otras) pudiere presentar compromiso en su estabilidad estructural, habitabilidad y/o funcionalidad.

- Al responsable y/o responsables del proyecto que se adelanta en el predio de la Carrera 92 N° 73A-68 costado Norte del predio de la Carrera 92 N° 73A-62 Sector Catastral Florencia de la localidad de Engativá, verificar las actas de vecindad a fin de constatar las condiciones de la vivienda afectada, antes de iniciadas las obras y compararlas con las condiciones actuales, para poder establecer si se presentaron afectaciones durante la ejecución del proyecto. En caso se ser afirmativo, realizar las obras necesarias de reparación del predio.
