DIAGNÓSTICO TÉCNICO DI-19472
SUBDIRECCIÓN DE ANÁLISIS DE RIESGOS Y EFECTOS DEL CAMBIO CLIMÁTICO
GRUPO ASISTENCIA TÉCNICA
EVENTO SIRE 5421020 RADICADO IDIGER No. 2023ER18539

1. DATOS GENERALES.

PROFESIONAL QUE ATIENDE	Hernando Alberto Pinzon Zabala	**FECHA DE INSPECCIÓN**	22 de agosto de 2023
DIRECCIÓN:	CL 43 57 14 Ministerio de Educación	**COORDENADAS ÁREA INSPECCIONADA**	X: 98.092,038 Y: 105.569,221
SECTOR CATASTRAL:	Centro Administrativo OCC.	**ÁREA DIRECTA AFECTADA:**	40 m²
UPZ:	104 – Parque Simón Bolívar CAN	**POBLACIÓN ATENDIDA:**	800
LOCALIDAD:	13 – Teusaquillo	**FAMILIAS** - **ADULTOS**	800 **MENORES** 0
CHIP:	AAA0055DWBS	**PREDIOS EVALUADOS**	1
AREA INSPECCIONADA	4500 m²	**DOCUMENTO REMISORIO**	CR-49560

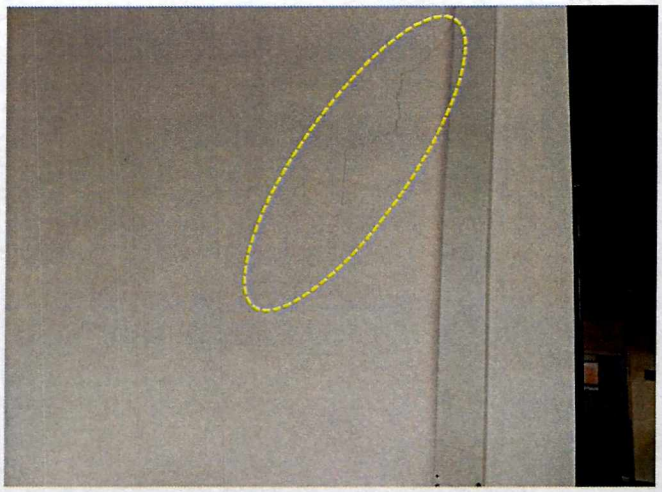
Fotografía 2. Tipología de fisuras evidenciadas en varios muros de fachada y divisorios.

Fotografía 3. Tipología de fisuras evidenciadas en varios muros de fachada y divisorios.

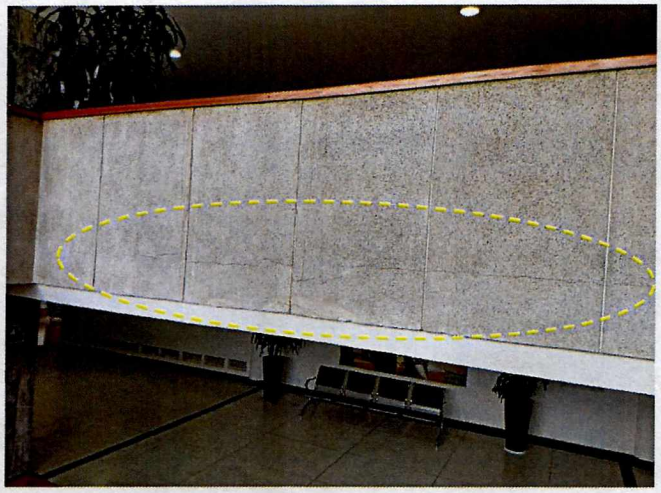
De acuerdo con la tabla anterior se establece que la clasificación de daños en el edificio del Ministerio de Educación Nacional ubicado en la CL 43 57 14, Sector Catastral Centro Administrativo OCC de la Localidad Teusaquillo, es **leve** a nivel general y **moderado concentrado** en los elementos de granito adosados en la parte externa de los muros a media altura ubicados en las escaleras de ascenso y descenso en el costado oriental y occidental del edificio evaluado.

Fotografía 4. Fisuras de tendencia horizontal y abombamiento de elementos de granito en muros de escaleras oriental y occidental.

De no desarrollarse acciones encaminadas a la reparación de los elementos que presentan daños en el edificio del Ministerio de Educación Nacional ubicado en la CL 43 57 14, Sector Catastral Centro Administrativo OCC de la Localidad Teusaquillo, es posible que, ante cargas habituales de servicio, o ante la ocurrencia de cargas dinámicas, como por ejemplo sismos, se incrementen los daños leves observados y se favorezca el desprendimiento de los elementos de granito adosados en las caras externas de los muros de media altura de las escaleras de ascenso y descenso en el costado oriental y occidental del edificio.

La funcionalidad del Lobby de espera ubicado en el primer nivel, en la parte inferior del área de escaleras del costado oriental y occidental del edificio del Ministerio de Educación Nacional ubicado en la CL 43 57 14, se encuentra comprometida en la actualidad ante cargas habituales de servicio por los posibles desprendimientos de los elementos en granito adosados a las caras externas de los muros de media altura de las escaleras de ascenso y descenso del edificio evaluado.

Al Ministerio de Educación Nacional y a los propietarios o responsables del edificio ubicado en la CL 43 57 14, Sector Catastral Centro Administrativo OCC de la Localidad Teusaquillo, en aplicación del principio de precaución[4], acoger la recomendación de restricción de uso del lobby de espera primer nivel parte inferior del área de escaleras del costado oriental y occidental, dada por el IDIGER mediante el formato de restricción de uso No. 12083, informado a la señora Juanita Lleras Mejía, con el propósito de garantizar la seguridad física de quienes dan uso a estas zonas, hasta que se desarrollen las intervenciones que garanticen la reparación y mantenimiento de los elementos en granito adosados a las caras externas de los muros a media altura ubicados en las escaleras de ascenso y descenso, costado oriental y occidental donde se identificaron con daños.
