1.1 CONCEPTO TÉCNICO No.	CT-7543
1.2 ÁREA:	Análisis y Mitigación de Riesgos
1.3 COORDINACIÓN:	Estudios y Conceptos Técnicos
1.4 REFERENCIA CRUZADA RADICADO FOPAE:	2014ER13701
1.5 RESPUESTA OFICIAL No.	RO-72115

2.1 SOLICITANTE:	CURADURÍA URBANA No 4
2.2 PROYECTO:	"Vivienda Multifamiliar - Juan Agustín Vaca Ruíz"
2.3 LOCALIDAD:	04. San Cristóbal
2.4 UPZ:	50. La Gloria
2.5 BARRIO O SECTOR CATASTRAL:	Barrio Las Gloria
2.6 DIRECCIÓN:	Calle 43A Sur No 7A-65 Este (*)
2.7 CHIP:	AAA0004NHTO (**)
2.8 MANZANA CATASTRAL:	39
2.9 PREDIO CATASTRAL:	12
2.10 ÁREA (Ha):	0.0094 (**)
2.11 FECHA DE VISITA: FECHA DE EMISIÓN:	Julio 31 de 2014 Agosto 05 de 2014

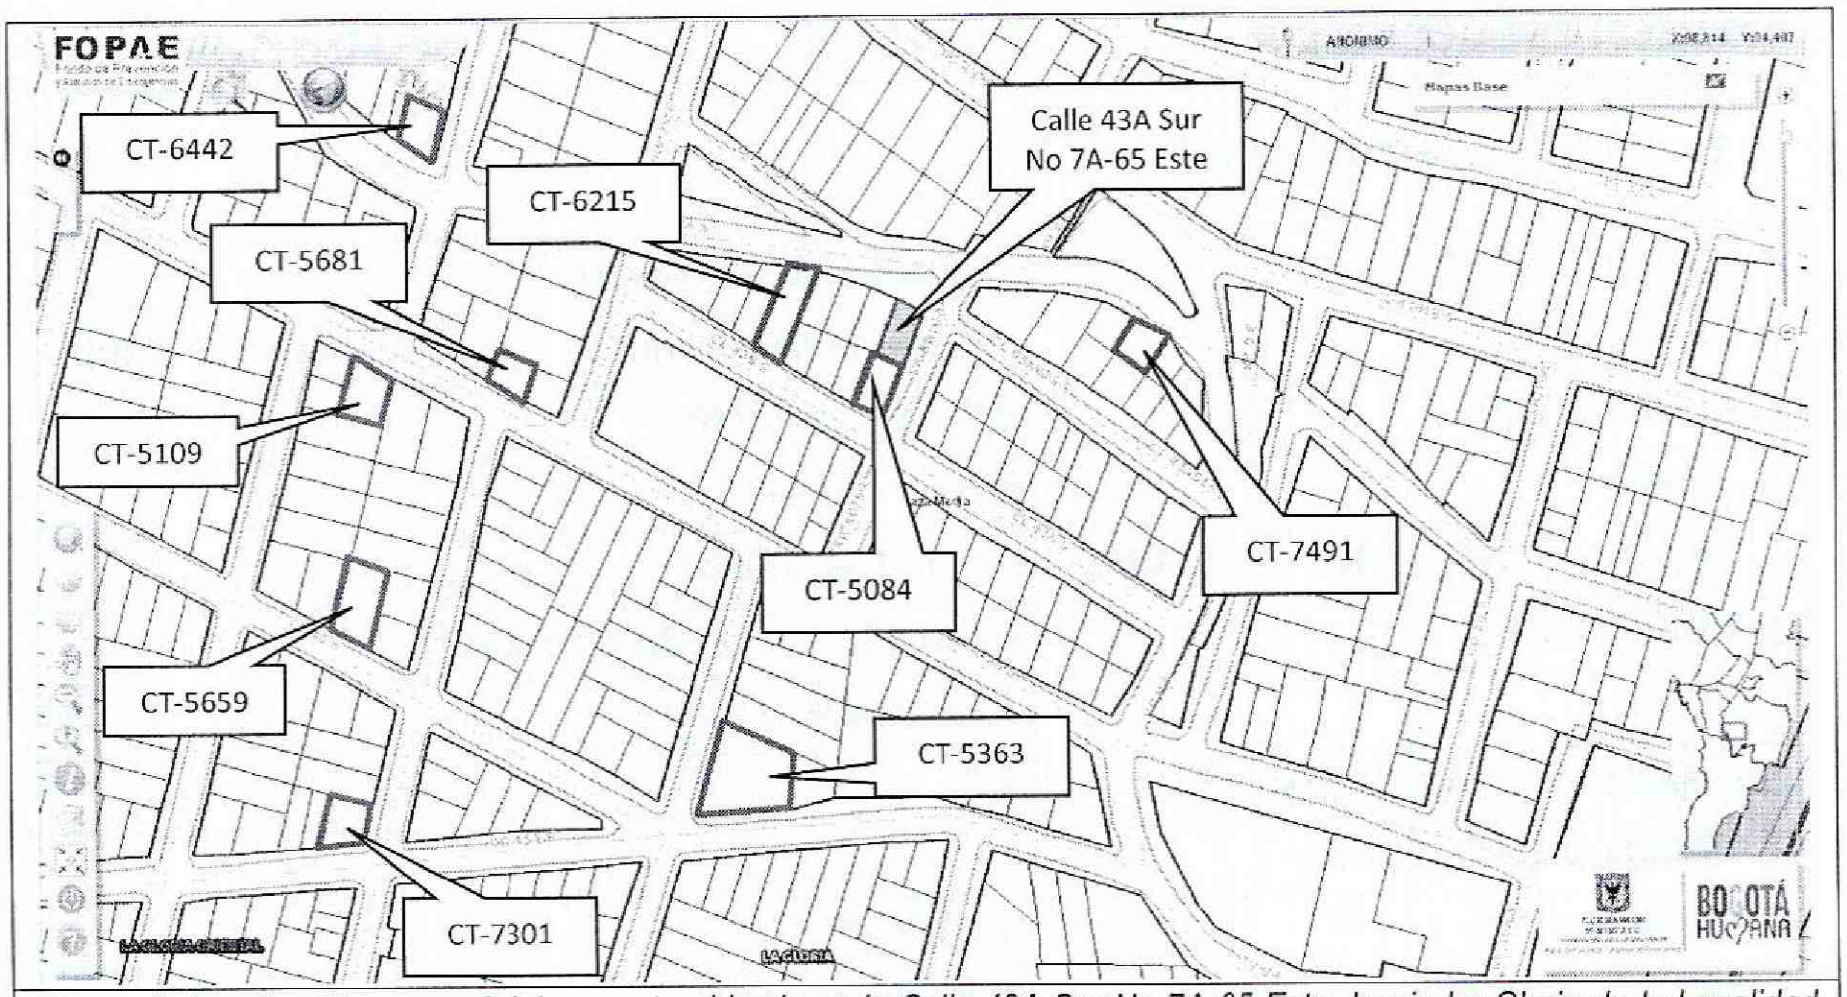
Conforme con el plano normativo de "Amenaza por Remoción en Masa" del Plan de Ordenamiento Territorial de Bogotá - POT, el sector del proyecto ubicado en la Calle 43A Sur No 7A-65 Este de la Localidad de San Cristóbal, se encuentra en una zona de AMENAZA MEDIA por procesos de remoción en masa (Figura 1).

Figura 1. *Localización general del proyecto ubicado en la Calle 43A Sur No 7A-65 Este, barrio La Gloria de la Localidad de San Cristóbal en el Plano Normativo de Amenaza por Remoción en Masa del POT (Decreto 190 de 2004), el cual se encuentra en amenaza MEDIA.*

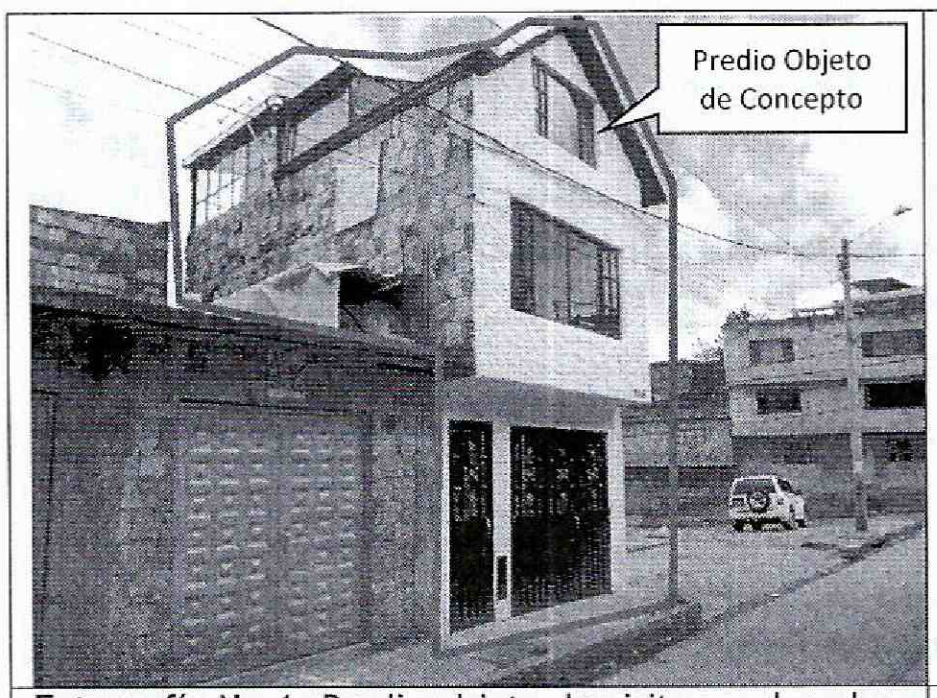
De acuerdo con el estudio mencionado, geomorfológicamente el predio donde se busca desarrollar el proyecto de la Calle 43A Sur No 7A-65 Este del barrio La Gloria se encuentra emplazado sobre una geoforma de Ladera de Acumulación (V-A), cuya morfometría son laderas con pendientes regulares, algunas veces rectas hasta de 37°, drenaje poco denso y valles en media caña. Los procesos morfodinámicos característicos son erosión en surcos y algunas veces cárcavas, erosión laminar y exiguos deslizamientos.

En el mapa de procesos del citado estudio no se cartografiaron procesos de remoción en masa en inmediaciones del predio objeto del presente concepto técnico.
