| **1.1 CONCEPTO TÉCNICO No. CT:** | **7064** |

| **2.2 PROYECTO:** | Vivienda Archila |
| **2.6 DIRECCIÓN:** | Calle 29 Sur No. 4 – 70 Este |

## 3. INTRODUCCIÓN

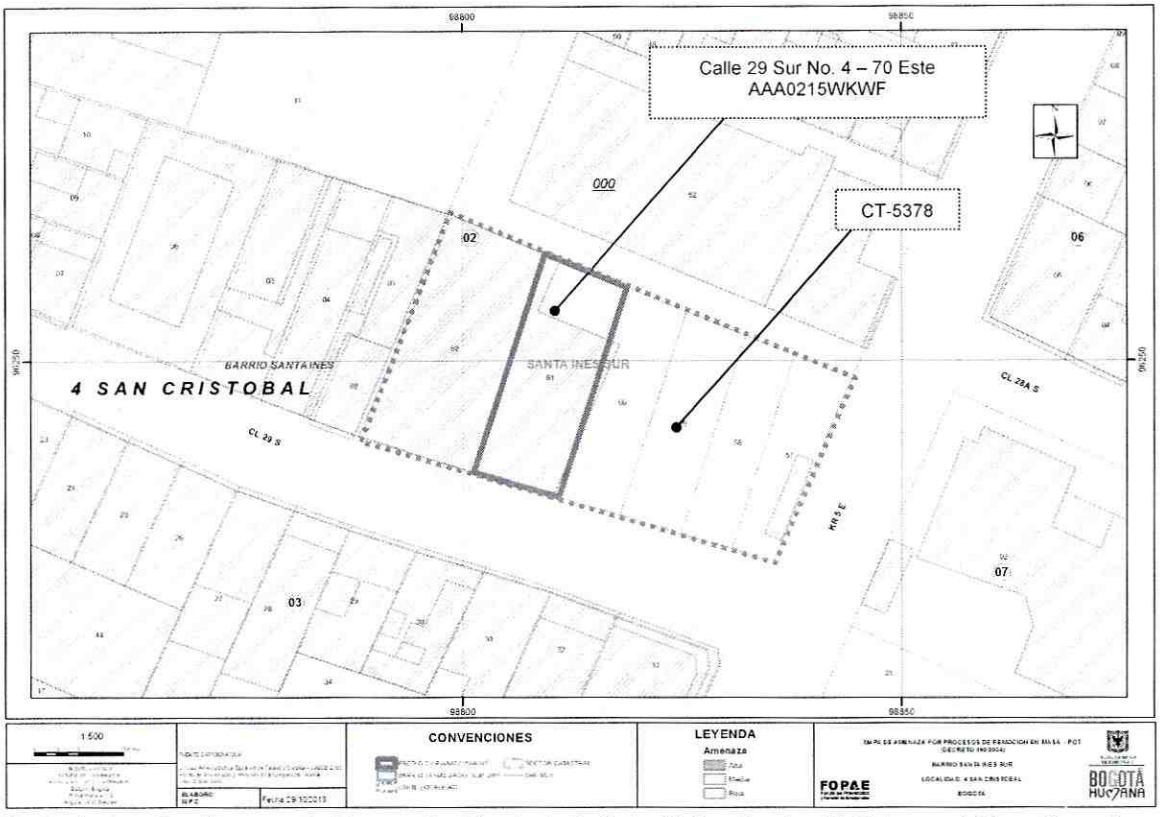
**Figura 1**. Localización general del proyecto ubicado de la Calle 29 Sur No. 4 – 70 Este, en el Plano Normativo de Amenaza por Remoción en Masa del POT (Decreto 190 de 2004), el cual se encuentra en *Amenaza Media*.

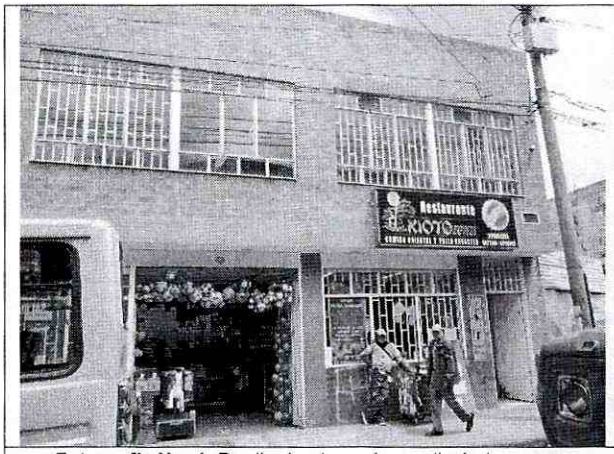
En el momento de la visita técnica al predio objeto del concepto técnico se encontró construida una (1) edificación de dos (2) pisos de uso comercial, con un sistema estructural en mampostería confinada, teniendo en cuenta que la descripción corresponde sólo a una inspección visual que involucró únicamente la parte externa de la edificación.

Con base en la verificación técnica se pudo establecer que el predio en mención no presenta evidencias de afectación por procesos de remoción en masa, ni de carácter local, ni de carácter general en la ladera o zonas aledañas al predio evaluado. Igualmente, se pudo establecer que en las edificaciones aledañas no se evidenciaron daños o patologías que permitieran identificar o definir la presencia de procesos de inestabilidad geotécnica en el área del proyecto. No obstante, lo anterior, se advierte que cualquier intervención que se realice debe tener en cuenta la presencia de infraestructura aledaña por lo que el responsable del proyecto debe garantizar en todo momento la estabilidad general del lote y su entorno.

**Fotografía No. 1**. Predio donde se desarrollará el proyecto ubicado en la Calle 29 Sur No. 4 – 70 Este.

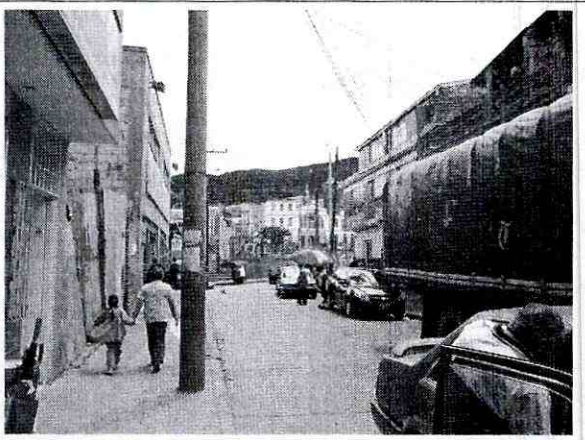
**Fotografía No. 2.** Edificaciones vecinas al predio donde se desarrollará el proyecto y panorámica de la Calle 29 Sur.
