1. INFORMACIÓN DE REFERENCIA

1.1 CONCEPTO TÉCNICO No:	CT-8304
1.2 DEPENDENCIA:	Análisis de Riesgos y Efectos del Cambio Climático
1.3 AREA FUNCIONAL:	Conceptos para la Planificación Territorial
1.4 CARTA REMISORIA No.	CR-29108

2.1 SOLICITANTE:	Secretaría Distrital del Hábitat – SDHT
2.2 LOCALIDAD:	11 Suba
2.3 UPZ:	28 El Rincón
2.4 DESARROLLO:	Sector Villa Elisa
2.5 ÁREA (Ha):	0,399 Ha
2.6 FECHA DE VISITA:	27 de junio de 2017
2.7 FECHA DE ELABORACIÓN:	19 de diciembre de 2017
2.8 TIPO DE RIESGO:	Movimientos en masa e inundación por desbordamiento
2.9 VIGENCIA:	La vigencia del presente concepto está en función de las condiciones físicas del desarrollo que sirvieron para las evaluaciones de amenaza, vulnerabilidad y riesgo; por lo tanto, si se producen cambios significativos en las mencionadas condiciones éste deberá ser ajustado.

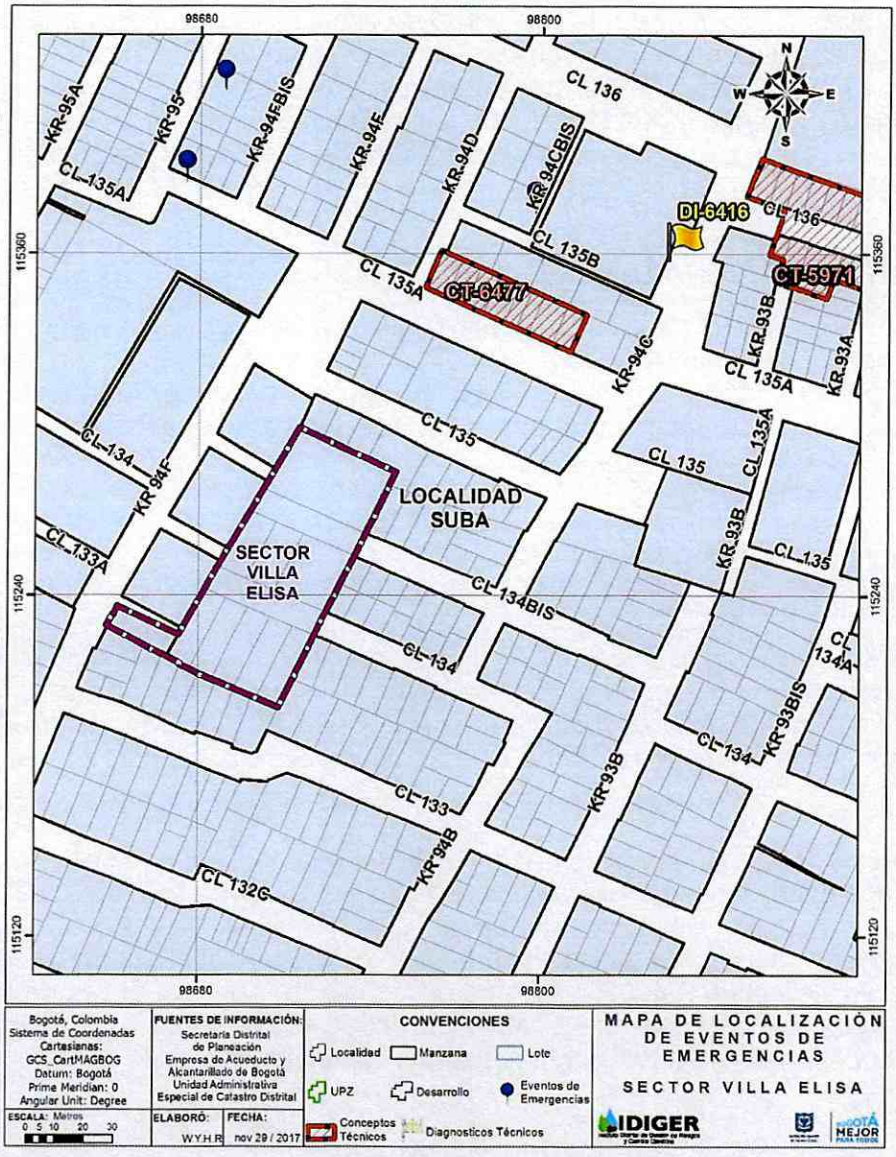
Figura 2. Mapa de localización eventos de emergencia por encharcamiento próximos al desarrollo Sector Villa Elisa

En la bitácora de emergencias se encontraron dos antecedentes de eventos relacionados a encharcamiento y daños en redes de servicio de alcantarillado que afectaron el sector aledaño al desarrollo en análisis (ver Figura 2 y Tabla 4). En cuanto a los eventos de encharcamiento, se puede decir, que pudieron generarse por falta de capacidad hidráulica del sistema de drenaje pluvial de la zona.

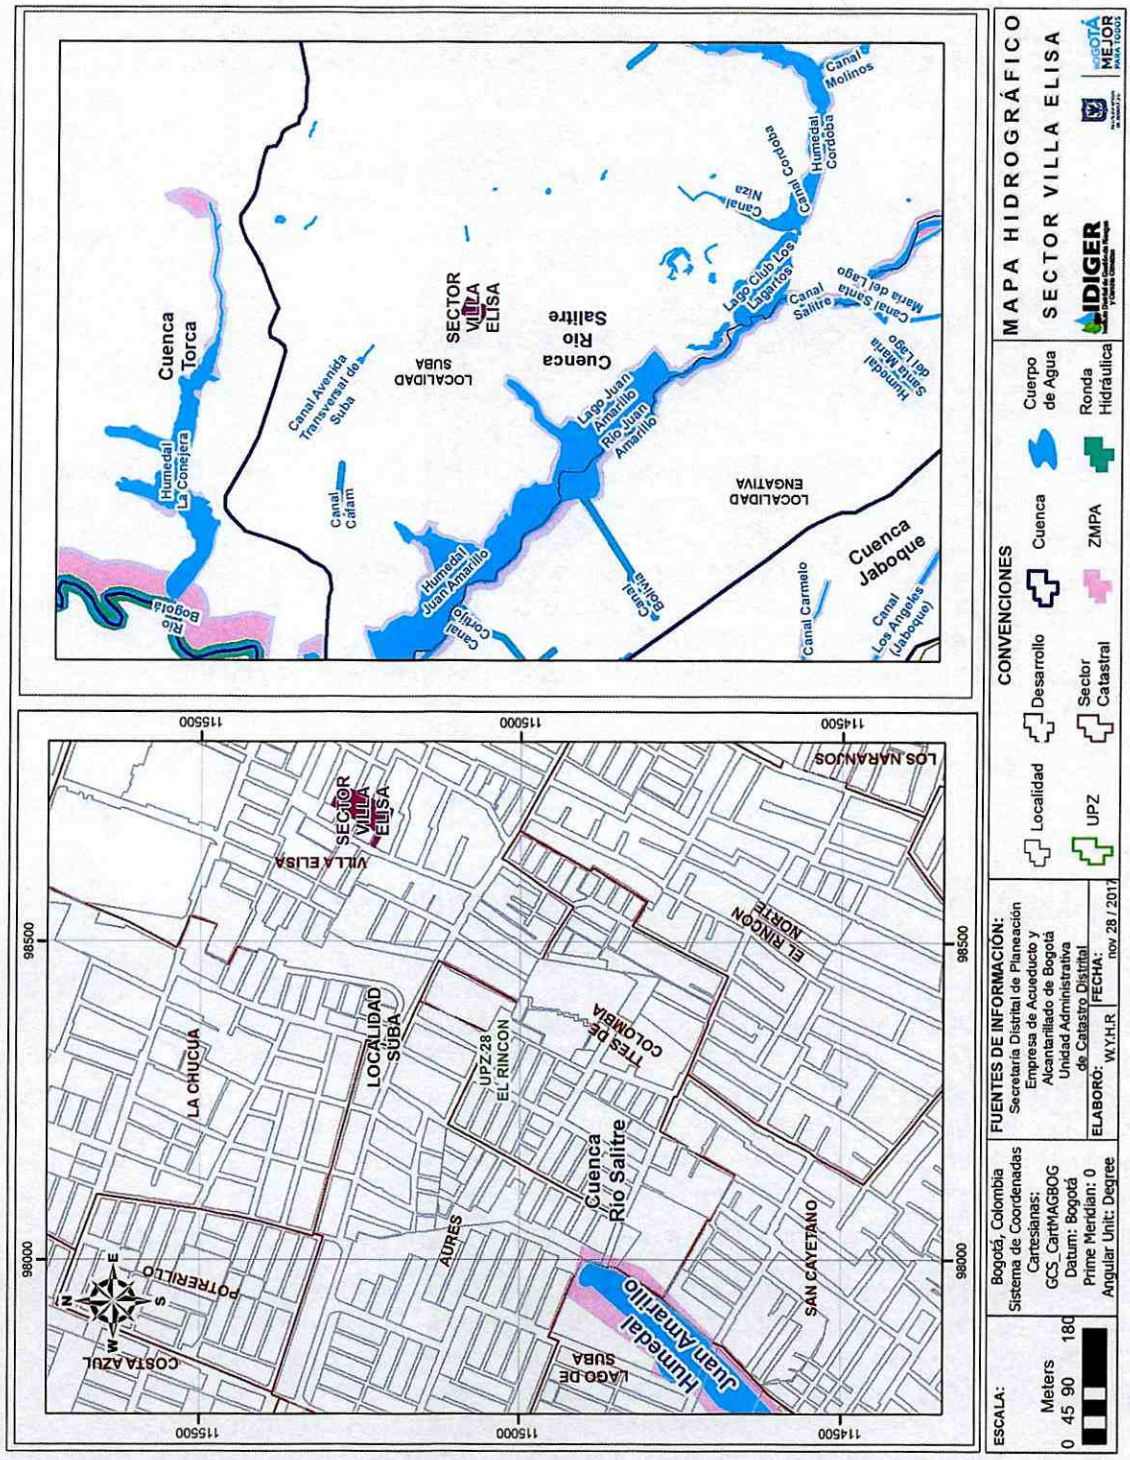
Figura 3. Mapa Hidrográfico para el desarrollo Sector Villa Elisa

En el desarrollo no se encuentran cauces o caños permanentes que lo crucen o afecten. El cuerpo de agua más cercano es el Humedal Juan Amarillo y se encuentra aproximadamente a 800 m, el cual no representa ningún tipo de amenaza de inundación por desbordamiento para el desarrollo en análisis como se observa en la Figura 3. Finalmente, el desarrollo cuenta con sistema de alcantarillado pluvial y sanitario, condición evidenciada en la visita de verificación realizada y en información de la Secretaria Distrital de Planeación – SDP.
