DIAGNÓSTICO TÉCNICO – DI-14116
SUBDIRECCIÓN DE ANÁLISIS DE RIESGOS Y EFECTOS DE CAMBIO CLIMÁTICO
GRUPO ASISTENCIA TÉCNICA
RADICADOS IDIGER 2019ER21950 Y 2019ER21952

5. ESCENARIO DE RIESGO: Actividad de la construcción (Obra aledaña)

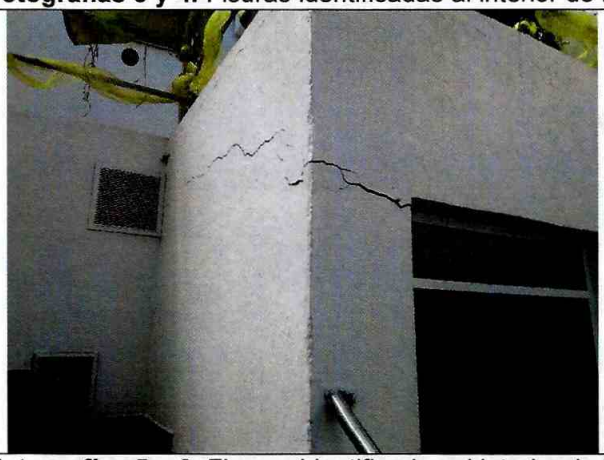
La persona que atiende la visita, manifiesta que la vivienda evaluada presenta daños en sus muros y cubierta debido a una obra que se adelanta en el predio vecino, localizado al occidente de la vivienda (véase fotografía 2). Durante la inspección visual realizada al interior del predio (véase fotografías 3, 4, 5, 6, 7 y 11), se evidencian fisuras de aproximadamente hasta 4 mm de espesor con longitudes de hasta 1 m en los muros divisorios del primer y segundo piso, los cuales se manifiestan en mayor proporción hacia el costado occidental de la vivienda; sector donde limita con la obra que actualmente se adelanta en el predio vecino. Es importante precisar que la persona que atiende la visita manifiesta que en la habitación nor-occidental del segundo piso y en el garaje del primer nivel, que limitan con el predio de la obra también se presentan fisuras considerables, sin embargo esta situación no se pudo evidenciar durante la inspección visual debido a que estos espacios se encontraban cerrados y no era posible acceder (véase fotografía 8)

Fotografía 1. Exterior del predio evaluado en la Calle 93A No. 60B-25	**Fotografía 2.** Predio vecino al occidente de la vivienda evaluada en el que actualmente se adelanta una obra para una edificación de 4 niveles
