DIRECCIÓN DE PREVENCIÓN Y ATENCIÓN DE EMERGENCIAS

DIAGNÓSTICO TÉCNICO No. DI- 2813
COORDINACIÓN DE EMERGENCIAS

ATENDIÓ:				**REPORTÓ**	
GTR:	27	**MOVIL:**	23	Cuerpo Oficial de Bomberos de Bogotá	
FECHA:	Mayo 7 de 2006	**HORA:**	3:25 pm		
DIRECCIÓN:	Calle 75 D Bis 73C – 74 sur	**ÁREA DIRECTA:**	72 m²		
BARRIO:	Unión Divino Niño	**POBLACIÓN ATENDIDA:**			
UPZ:	69 – Ismael Perdomo	FAMILIAS -	ADULTOS -	NIÑOS -	
LOCALIDAD:	19 – Ciudad Bolívar	**PREDIOS EVALUADOS**	1

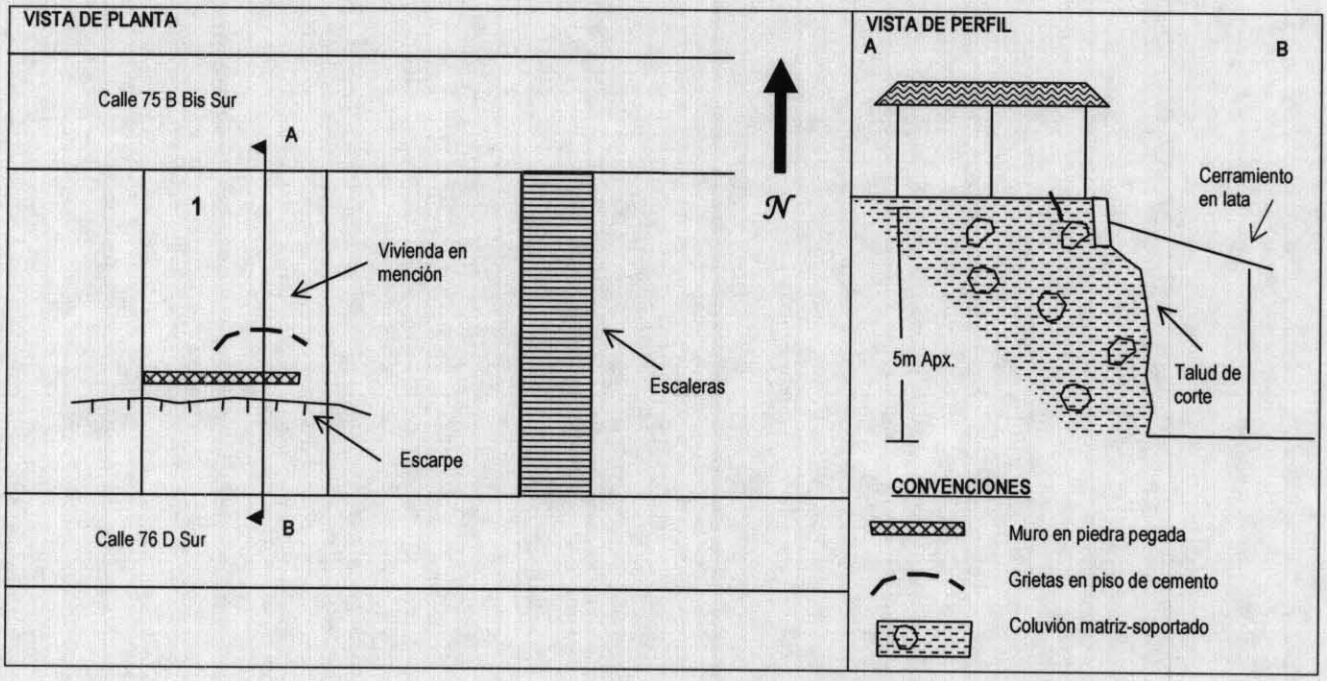
3 ESQUEMA

La vivienda con dirección Calle 70D Bis No. 73C-74 Sur, del barrio La Unión Divino Niño (Ciudad Bolívar) está construida en la parte superior de un talud de corte de unos 5 m de altura, en un terreno conformado por coluvión matriz-soportado con matriz limo arcillosa, el cual tiene en la parte superior un muro en piedra pegada (1m aprox.) que presenta grieta diagonal.

La casa es en material prefabricado, de un nivel y se encuentra deshabitada en el momento, aunque en ella se encuentra almacenado un numero considerable de tubos de gres que le imprimen peso extra al terreno; el piso de dicha vivienda es en cemento y hacia el costado sur oriental, en la zona de la sala que está adyacente al escarpe, se observan grietas de 2 cm. de separación y hundimiento de 1 cm.

Construir muro de contención en el talud de corte, acción que debe ser adelantada por los propietarios por encontrarse dentro de predio privado. También se recomienda sacar los tubos de gres apilados en una de las habitaciones para disminuir el peso en la parte superior.
