DIAGNÓSTICO TÉCNICO DI -12114
SUBDIRECCIÓN DE ANÁLISIS DE RIESGOS Y EFECTOS DE CAMBIO CLIMÁTICO
GRUPO ASISTENCIA TÉCNICA
COMUNICACIÓN INTERNA 2018IE2790
RADICADO IDIGER 2018ER12977
RADICADO IDIGER 2018ER13740

DIRECCIÓN:	Calle 95 No 68 D-20	**COORDENADAS AREA INSPECCIONADA**			X:99989,65 Y:1102256,84		
BARRIO/SECTOR CATASTRAL:	Julio Florez	**ÁREA DIRECTA AFECTADA:**			50 M2		
UPZ:	25-La Floresta	**POBLACIÓN ATENDIDA:**			100		
LOCALIDAD:	11- Suba	**FAMILIAS**	30	**ADULTOS**	70	**MENORES**	203
CHIP:	AAA0058UPBR y otros	**PREDIOS EVALUADOS**			1		
AREA INSPECCIONADA	825 M2	**DOCUMENTO REMISORIO**			CR-31069

5. ESCENARIO DE RIESGO: Construcciones – Funcionamiento / Operación de edificaciones

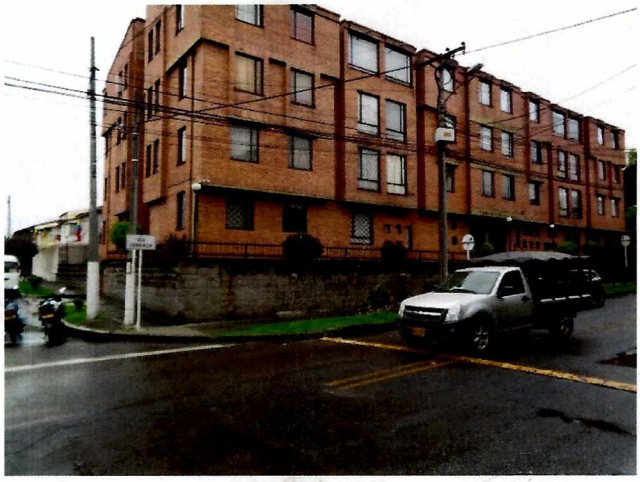
En el predio evaluado, se emplaza una edificación de 4 pisos con sótano de nombre Edificio Fuminaya, construida hace más de 30 años, cuya conformación estructural está basada en pórticos de vigas y columnas en concreto reforzado. La edificación se localiza frente a la Calle 95 donde se encuentran instalados reductores de velocidad tipo resaltos. De acuerdo con la información del señor Johan López, persona que atendió la visita, estos resaltos fueron instalados hace aproximadamente 1 año. (Ver Fotografía 1)

La persona que atendió la visita también comunica, que el edificio presenta vibraciones al paso de vehículos pesados sobre los reductores de velocidad de la Calle 95. Durante la visita no se percibieron dichas vibraciones.

Transmisión de vibraciones por tráfico pesado sobre Calle 95 frente al Edificio Fuminaya

Fotografía 1. *Resaltos sobre la Calle 95, frente al Edificio Fuminaya de la Calle 95 No 68D-20*

- Teniendo en cuenta el tránsito de vehículos de tipo pesado que circulan por la Calle 95 junto a la edificación evaluada; se recomienda al Instituto de Desarrollo Urbano – IDU y a la Secretaria Distrital de Movilidad- SDM, desde sus competencias, determinar si las vibraciones transmitidas por el este tipo de tráfico, pudieren generar daños a la edificación evaluada que comprometan su estabilidad.
