DIAGNÓSTICO TÉCNICO DI - 11858
SUBDIRECCIÓN DE ANÁLISIS DE RIESGOS Y EFECTOS DE CAMBIO CLIMÁTICO
COORDINACIÓN DE ASISTENCIA TÉCNICA
RAD IDIGER 2018ER6746 - 2018ER6748 - 2018ER6749 - 2018ER6929

1. DATOS GENERALES DEL EVENTO.

Movimiento en masa

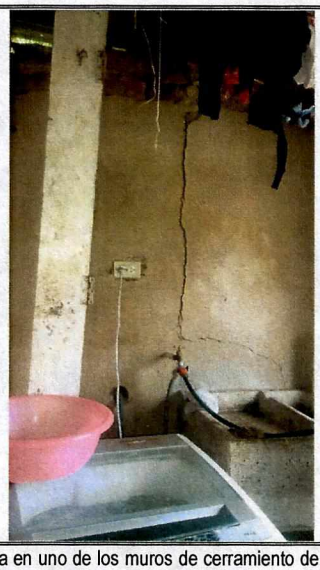
La vivienda ubicada en la zona posterior del predio de la Carrera 2 F Este No. 49 C – 88 Sur, se localiza hacia la parte media de una ladera de pendiente fuerte y corresponde a una edificación de un nivel construida en mampostería confinada con cubierta en losa de concreto reforzado a modo de terraza, en la cual se identifican algunas fisuras leves. Para el emplazamiento de la edificación se implemento al costado suroccidental un talud de corte vertical con una altura entre 1.5 m y 2 m a lo largo de 8 m aproximadamente, el cual se distancia de los cerramientos de la edificación en 50 cm aproximadamente; talud que cuenta en un tramo de 4 m aproximadamente el apilamiento de bolsas de tierra como medida de contención. Hacia la parte alta del talud se implementó una zanja en tierra para el manejo de las aguas de escorrentía superficial provenientes de la parte alta de la ladera. En el terreno aledaño no se identifican condiciones que adviertan la presencia de un movimiento en masa *(ver fotografías 1 y 2)*.

Fotografía 1. Vivienda ubicada en la parte posterior del predio de la Carrera 2 F Este No. 49 C – 88 Sur. Se observa el talud de corte al costado suroccidental.

Fotografía 2. Vivienda ubicada en la parte posterior del predio de la Carrera 2 F Este No. 49 C – 88 Sur. Se observa el talud de corte al costado suroccidental, la zanja en tierra y la contención con bolsas de tierra apiladas.

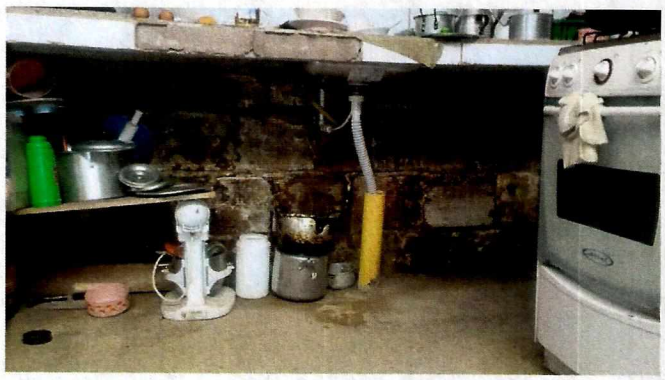
La vivienda ubicada en el predio de la Carrera 3 B Este No. 49 – 05 Sur, se localiza hacia la parte media de una ladera de pendiente fuerte y corresponde a una edificación de un nivel construida en mampostería parcialmente confinada con cubierta en tejas de zinc apoyadas sobre correas de madera *(ver fotografía 3)*, en la cual se identifica una grieta de tendencia vertical en uno de los muros del costado nororiental con abertura de 3 mm en una longitud de 1.7 m aproximadamente y huellas de humedad hasta una altura de 1 m a lo largo de todo el cerramiento nororiental *(ver fotografías 4 y 5)*. Para el emplazamiento de la edificación se implementó al costado nororiental un talud de corte vertical con una altura de 2 m a lo largo de 12 m aproximadamente, distanciado de los cerramientos de la edificación en 50 a 80 cm aproximadamente *(ver fotografía 6)*, desde el cual se han presentado desprendimientos menores de material que se han ido recostando sobre los cerramientos talud. Hacia la parte alta del talud se ubica un sector cubierto de pastos, arbustos y algunos árboles sin medidas para el manejo de las aguas de escorrentía superficial.

Fotografía 3. Vivienda ubicada en el predio de la Carrera 3 B Este No. 49 – 05 Sur.

Fotografía 4. Grieta en uno de los muros de cerramiento de la vivienda ubicada en el predio de la Carrera 3 B Este No. 49 – 05 Sur.

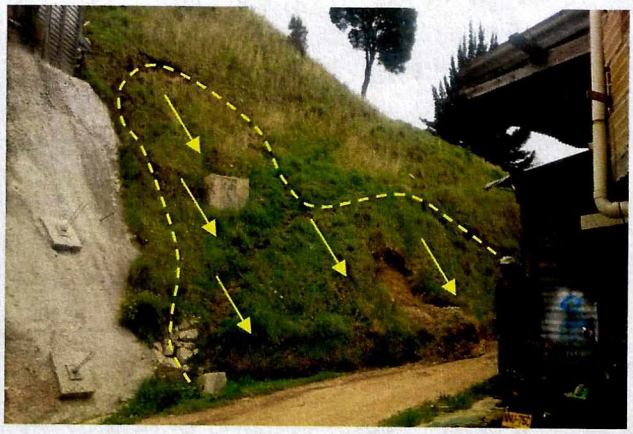
A la altura de la Calle 49 Sur con Carrera 3 Este se identifica una ladera con una pendiente cercana a los 45°, sobre la cual se adelantaron intervenciones por parte de la Alcaldía Local Rafael Uribe Uribe, consistentes en el perfilado del terreno junto con cunetas en concreto para el manejo de la escorrentía superficial proveniente de la parte alta de la ladera, las cuales descolan en cajas de inspección que se conectan al sistema de alcantarillado pluvial de la zona. Al costado norte se identifica un talud de corte vial en el cual se adelantó un anclaje profundo al parecer como medidas de estabilización junto con un recubrimiento en concreto lanzado y que cuenta con viviendas en la parte alta. Entre las dos intervenciones mencionadas se presenta un movimiento en masa de carácter superficial que involucra un volumen cercano a los 5 m³, el cual se deposita hacia la zona media baja de la ladera y sobre una vía vehicular en afirmado sin interrumpir el tránsito de vehículos ni peatones. Dentro del movimiento en masa se ubica una caja de inspección al parecer perteneciente al sistema de manejo de aguas implementado sobre la misma *(ver fotografías 9 y 10)*

Carrera 2 F Este No. 49 C – 88 Sur: Asentamientos diferenciales
Carrera 3 B Este No. 49 – 05 Sur: Falta de protección en taludes de corte – Daños en redes de acueducto.
Calle 49 Sur con Carrera 3 Este: Mantenimiento inadecuado de obras de drenaje.

Fotografía 9. Vista del sector ubicado a la altura de la Carrera 3 Este con Calle 49 Sur, donde se observa un movimiento en masa de carácter local.

Fotografía 10. Movimiento en masa identificado en la ladera ubicada a la altura de la Carrera 3 Este con Calle 49 Sur

De no adelantarse acciones que garanticen la estabilidad del sector de la ladera donde se identificó un movimiento en masa local a la altura de la Carrera 3 Este con Calle 49 Sur, es posible que se presente un avance de dicho movimiento, el cual podría llegar a interrumpir parcial o totalmente el tránsito de peatones y vehículos por la vía ubicada en la parte baja sobre la Carrera 3 Este; a su vez es posible que se puedan presentar daños en las canales de concreto aledañas.

A la Alcaldía Local Rafael Uribe Uribe, desde sus respectivas competencias, adelantar las gestiones pertinentes que conduzcan a la implementación de medidas que garanticen la estabilidad del terreno donde se identificó un movimiento en masa a la altura de la Calle 49 Sur con Carrera 3 Este, en el Sector Catastral Diana Turbay Cultivos, a fin de evitar daños en infraestructura pública y viviendas de la zona.
