1. INFORMACIÓN DE REFERENCIA

1.1 CONCEPTO DE AMENAZA RUINA Nº CAR:	2132
1.2 ÁREA:	Técnica y de Gestión
1.3 COORDINACIÓN:	Investigación y Desarrollo
1.4 REFERENCIA CRUZADA RADICADO FOPAE:	2012ER808
1.5 RESPUESTA OFICIAL No.	RO-56285

2.1 SOLICITANTE:	INSPECCION 15 A DISTRITAL DE POLICIA
2.2 LOCALIDAD:	(15) ANTONIO NARIÑO
2.3 UPZ:	(38) RESTREPO
2.4 BARRIO O SECTOR CATASTRAL:	VILLA MAYOR ORIENTAL
2.5 DIRECCIÓN:	CALLE 38 BIS SUR No. 34 F – 03 CASA 35
2.6 CHIP:	AAA0014JSYX
2.7 FECHA DE VISITA:	ABRIL 02 DE 2012
2.8 POBLACIÓN BENEFICIADA:	1 Persona – 1 Familia
2.9 ÁREA (m2):	120 m² (Aproximadamente)

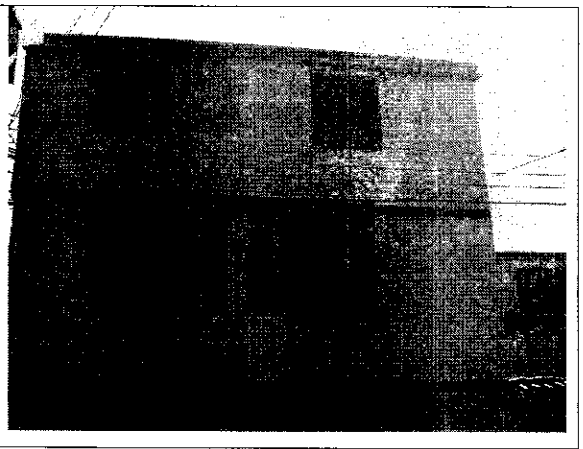
El muro de fachada de la edificación se encuentra en buenas condiciones, no se aprecian agrietamientos ni fisuras, los acabados no presentan deterioro, los elementos de la carpintería metálica de puertas y ventanas se encuentra en buen estado, en las fotografías 1 a 3 se pueden ver las condiciones de la fachada de la edificación.

Foto 1. Vista general de la fachada del inmueble.

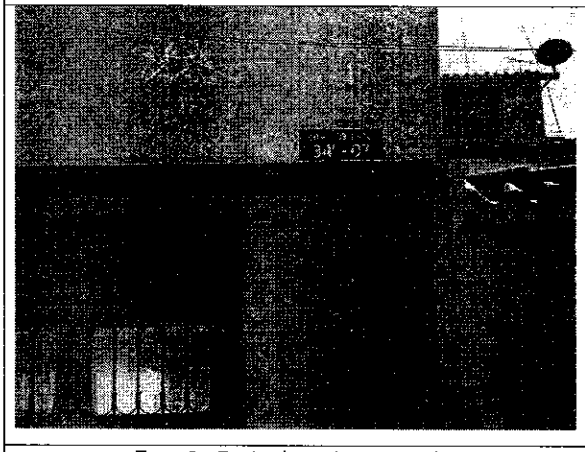
Foto 2. Muro de fachada en buenas condiciones.

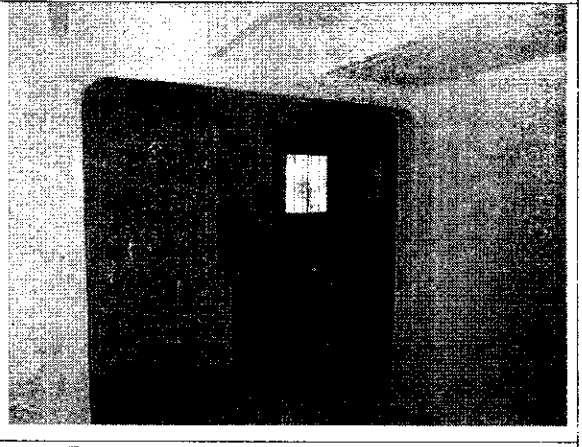
Foto 3. Fachada en buen estado.

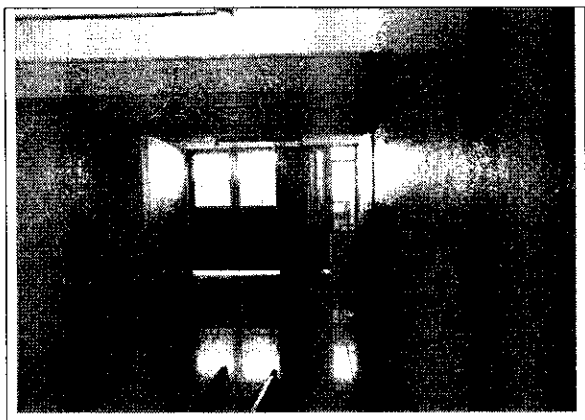
En general los muros internos se encuentran en buen estado, no se evidencian daños estructurales que afecten la estabilidad de la edificación, no se observan grietas ni fisuras, no hay deterioro en los acabados, en las fotografías 4 a 9 se puede apreciar el estado general de los muros de todos los niveles del inmueble. Las placas de entrepiso están en buenas condiciones, no se evidencian deflexiones, los acabados tanto de la cara inferior como de la cara superior de las placas están en buen estado, como se puede observar en las fotos 10 y 11.

Foto 4. Aspecto general de los muros internos.

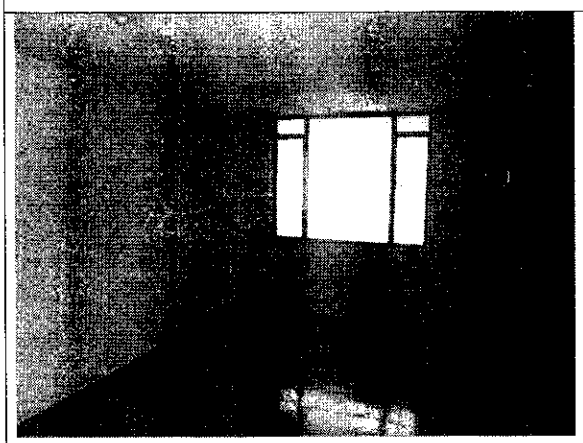
Foto 6. Muros del segundo piso.

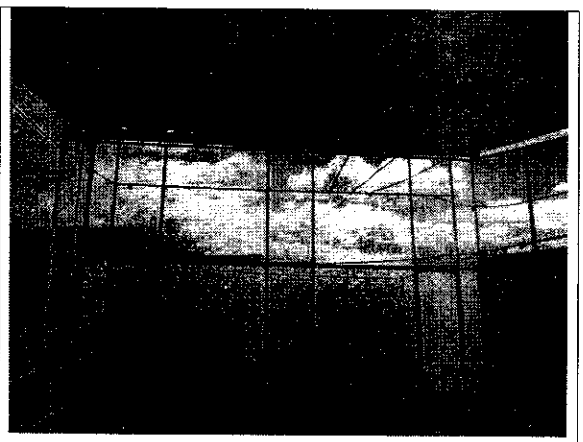
Foto 11. Placa de entrepiso del tercer nivel en buen estado.
