1.1 CONCEPTO TÉCNICO No.	**CT-7850**
1.2 ÁREA:	Subdirección de Análisis de Riesgos y Efectos de Cambio Climático
1.3 COORDINACIÓN:	Estudios y Conceptos Técnicos
1.4 REFERENCIA CRUZADA RADICADO FOPAE:	2014ER18380
1.5 RESPUESTA OFICIAL No.	**RO-74248**

2.1 SOLICITANTE:	Diana Milena Pinzón Moreno
2.2 PROYECTO:	Carrera 17 P No. 70-81 Sur
2.3 LOCALIDAD:	19.Ciudad Bolívar
2.4 UPZ:	67.Lucero
2.5 BARRIO O SECTOR CATASTRAL:	Estrella del Sur
2.6 DIRECCIÓN:	Carrera 17 P No. 70-81 Sur
2.7 CHIP:	AAA0026NDXR(*)
2.8 MANZANA CATASTRAL:	82
2.9 PREDIO CATASTRAL:	
2.10 ÁREA (Ha):	0.00697 (*)
2.11 FECHA DE VISITA:	Octubre 02 de 2014

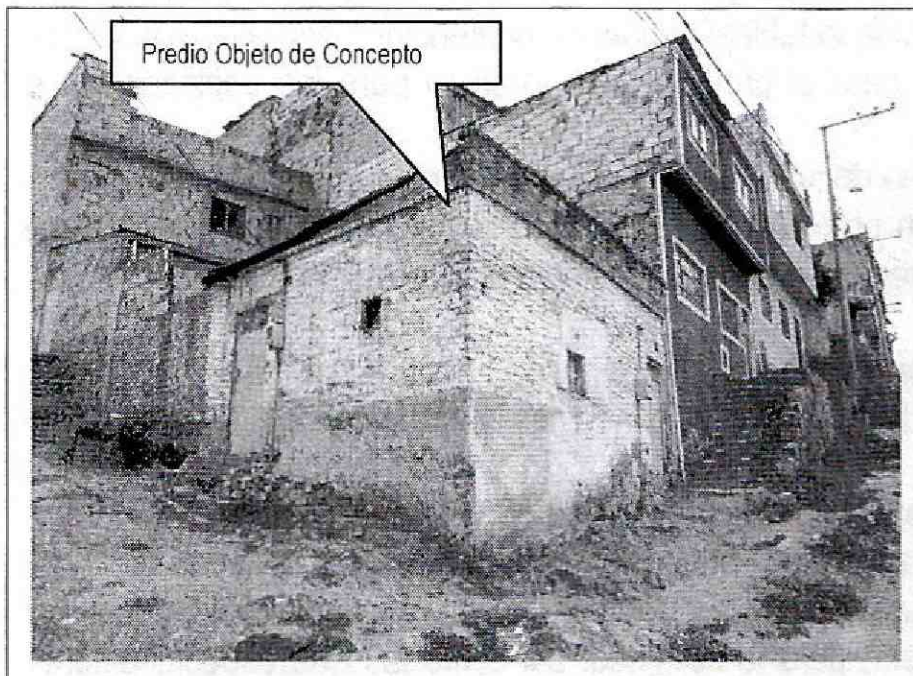
La zona de interés cuenta con un uso de suelo urbano que corresponde a un sector consolidado con densidad de construcción media, en un terreno con pendiente media de unos 30º aproximadamente, el cual cuenta con vías principales sin pavimentar. En la visita se observó una edificación de un nivel. En el medio urbanístico que colinda con la vivienda se encentraron edificaciones hasta de tres (3) pisos de altura en las cuales se estima que predomina el sistema estructural de mampostería no confinada y semi-confinada; teniendo en cuenta que la consideración anterior obedece a una inspección visual desde el exterior de las edificaciones, esta se considera limitada (Fotografías No 1 y 2).

En el predio no se observaron evidencias de afectación por procesos de remoción en masa de carácter local en su interior, ni de carácter general en la ladera o zonas aledañas al predio evaluado (Fotografías No 1 y 2).

Fotografía No 1. Predio objeto de visita en el cual se encontró una edificación de un piso.

Fotografía No 2. Se observa un sector consolidado, sin vías pavimentadas y edificaciones entre uno y 3 pisos.
