DIAGNÓSTICO TÉCNICO – DI-16492
SUBDIRECCIÓN DE ANÁLISIS DE RIESGOS Y EFECTOS DEL CAMBIO CLIMÁTICO
GRUPO ASISTENCIA TÉCNICA
RADICADOS 2021ER14165

ATENDIÓ: Karen Julieth González Prada				**SOLICITANTE:** Secretaría de planeación
CAT:	4	**MÓVIL:**	Contratada	
FECHA:	14 de octubre de 2021	**HORA:**	4:15 pm	**VIGENCIA:** Temporal mientras no se modifiquen significativamente las condiciones físicas del sector.

DIRECCIÓN:	Carrera 1 No.67-21	**COORDENADAS ÁREA INSPECCIONADA**					X_1:102654.57 Y_1:105792.58 X_2:102643.72 Y_2:105767.98 X_3:102637.37 Y_3:105770.62 X_4:102632.08 Y_4:105762.68 X_5:102625.99 Y_5:105765.33 X_6:102616.20 Y_6:105749.72 X_7:102639.75 Y_7:105733.84 X_8: 102639.75 Y_8:105733.84 X_9:102654.04 Y_9:105708.71 X_{10}:102671.24 Y_{10}:105709.50 X_{11}:102687.91 Y_{11}:105765.86 X_{12}:102680.50 Y_{12}:105784.64
BARRIO/SECTOR CATASTRAL:	Granada	**ÁREA DIRECTA AFECTADA:**					3 M^2
UPZ:	90-Pardo Rubio	**POBLACIÓN ATENDIDA:**					15
LOCALIDAD:	2-Chapinero	**FAMILIAS**	0	**ADULTOS**	10	**MENORES**	5
CHIP:	AAA0089RDHK	**PREDIOS EVALUADOS**					1
ÁREA INSPECCIONADA:	3.368,8 M^2	**DOCUMENTO REMISORIO**					CR-41779

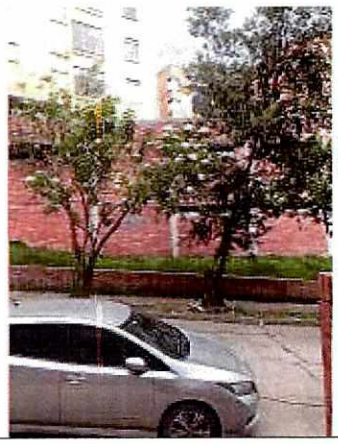
De acuerdo con radicado 2021ER14165 realizado por la Secretaría de Planeación se solicita inspección puntual al sector donde se presentó la caída de un individuo arbóreo. Inicialmente se realiza inspecciona a las condiciones exteriores de la edificación localizada en el predio de la Carrera 1 No.67-21, donde se emplaza una edificación de cuatro (04) niveles, de uso residencial, construida en pórticos en concreto y placa de entrepiso del mismo material, (Ver fotografía 1). Es importante mencionar que no se realiza inspección al interior del predio dado que al momento de la evaluación no hay nadie que autorice el ingreso; se evalúan las condiciones desde el exterior sin identificar ningún daño o lesión en los elementos de fachada

Fotografía 1. Fachada del predio inspeccionado.
