DIAGNÓSTICO TÉCNICO – DI-15464
SUBDIRECCIÓN DE ANÁLISIS DE RIESGOS Y EFECTOS DEL CAMBIO CLIMÁTICO
GRUPO ASISTENCIA TÉCNICA
RADICADO IDIGER No. 2021ER3293
EVENTO SIRE No. 5374758

1. DATOS GENERALES DEL EVENTO

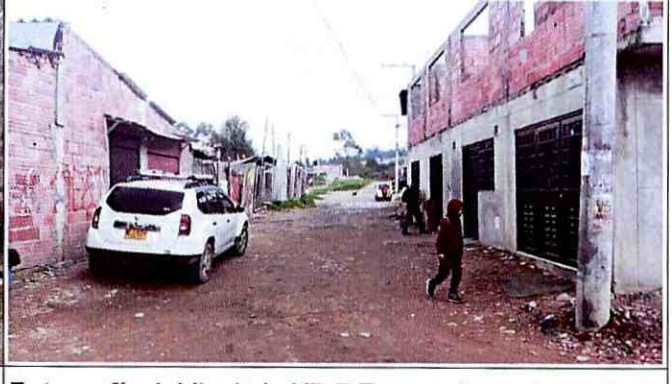
La vía Codito – La Calera es una vía de 2 carriles en pavimento asfáltico, correspondiente a la vía de acceso al sector evaluado, y se encuentra en buen estado (ver Fotografía 1). La vía de la CL 181 corresponde a una vía de un carril construida posiblemente en afirmado, material de relleno y residuos de demolición que evidencia deficiencias constructivas y falta de mantenimiento, que no cuenta con elementos de conducción y manejo de agua de escorrentía superficial, y que es utilizada principalmente para acceder a las viviendas aledañas a esta (ver Fotografías 2 y 3).

Fotografía 2. Intersección de la Vía Codito – La Calera con la CL 181

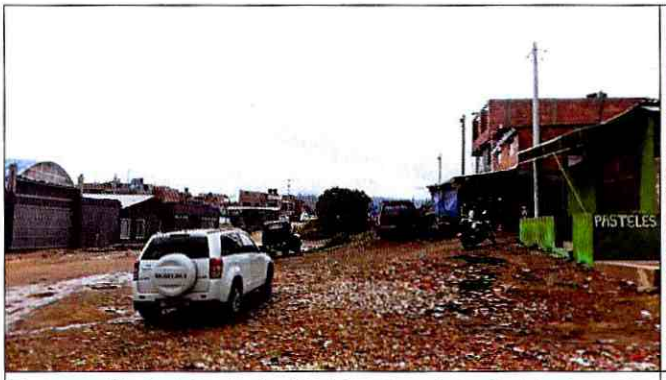
La vía de la KR 7 Este, corresponde a una vía amplia en afirmado, de ancho variable y aproximadamente de 2 a 3 carriles, utilizada entre otros aspectos para el acceso a las viviendas localizadas al costado nororiental del polígono evaluado (ver Fotografías 4 y 5), que al igual que la vía de la CL 181 tampoco cuenta con elementos de conducción y manejo de agua de escorrentía superficial. En cuanto a las vías internas del polígono evaluado, estas corresponden a vías de un carril sin pavimentar que se encuentran en terreno natural (ver Fotografías 6 y 7).

Fotografía 4. Vía de la KR 7 Este, vista de Sur a Norte

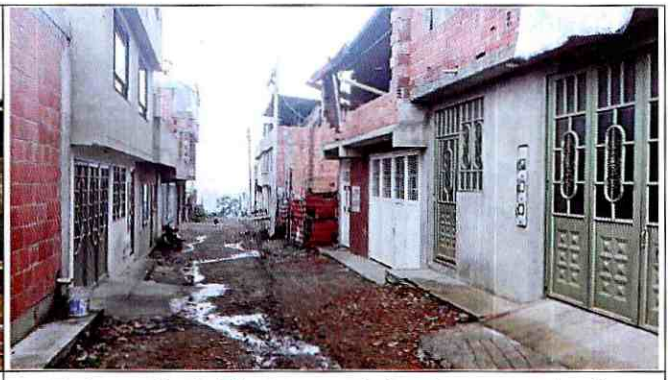
Fotografía 5. Vía de la KR 7 Este, vista de Norte a Sur
