1. INFORMACIÓN DE REFERENCIA

1.1 CONCEPTO TÉCNICO No:	**CT - 8322**
1.2 DEPENDENCIA:	Análisis de Riesgos y Efectos del Cambio Climático
1.3 ÁREA FUNCIONAL:	Conceptos para la Planificación Territorial
1.4 CARTA REMISORIA No.	**CR-29217**

2.1 SOLICITANTE:	Secretaría Distrital del Hábitat - SDHT
2.2 LOCALIDAD:	10 – Engativá
2.3 UPZ:	74 - Engativá
2.4 DESARROLLO:	**Nuevo Milenio**
2.5 ÁREA (Ha):	0,9291
2.6 FECHA DE VISITA:	22 de Agosto de 2017 y 14 de Diciembre de 2017
2.7 FECHA DE ELABORACIÓN:	26 de Diciembre de 2017
2.8 TIPO DE RIESGO:	Inundación por desbordamiento
2.9 VIGENCIA:	La vigencia del presente concepto está en función de las condiciones físicas del Desarrollo que sirvieron para las evaluaciones de amenaza, vulnerabilidad y riesgo; por lo tanto, si se producen cambios significativos en las mencionadas condiciones este deberá ser ajustado.

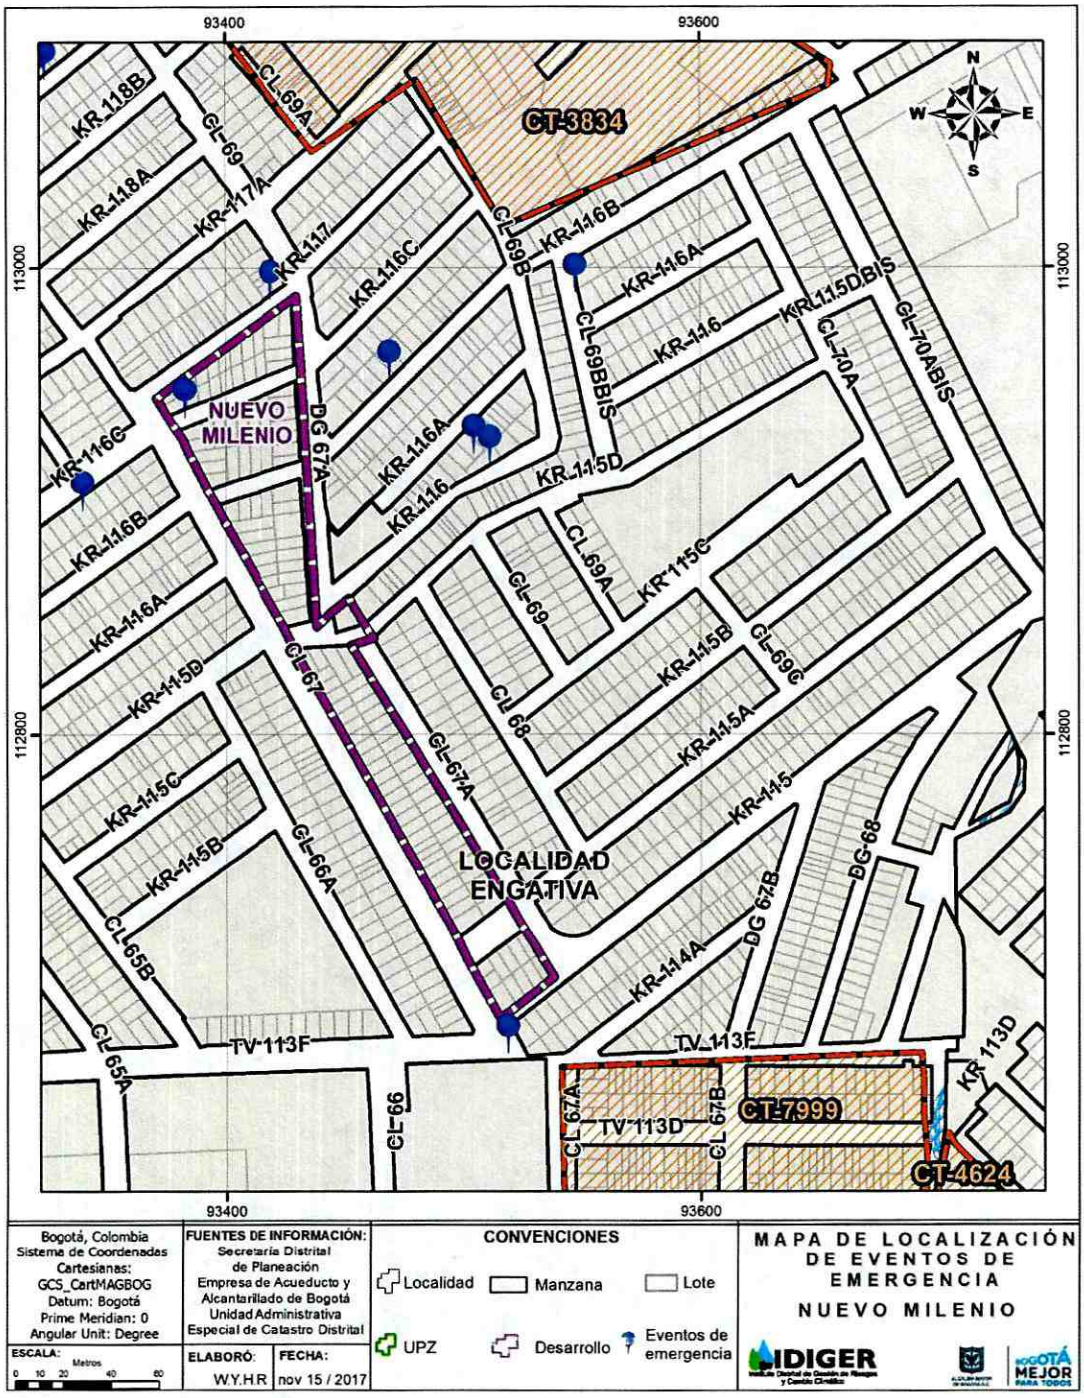
Figura 3. Mapa de Localización de Conceptos y Eventos de Emergencia para el desarollo Nuevo Milenio.

En la bitácora de emergencias del Sistema de Información para la Gestión del Riesgo y Cambio Climático – SIRE, se encontró antecedente de un evento de daños de redes de servicios públicos de alcantarillado dentro del Desarrollo en análisis (ver Figura 3 y Tabla 4). En la visita de campo se evidenció que el Desarrollo cuenta con estructuras hidráulicas de alcantarillado pluvial.

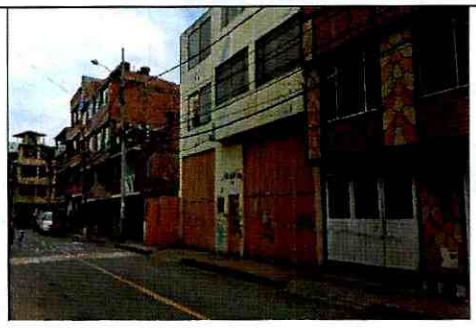
Fotografía 2: Carrera 116C, donde se evidencia una vía con estructura de pavimento en buen estado. En este sector del Desarrollo se evidencian construcciones bien consolidadas de uso residencial e industrial hasta de cuatro pisos.
