DIAGNÓSTICO TÉCNICO – DI No. 18856
SUBDIRECCIÓN DE ANÁLISIS DE RIESGOS Y EFECTOS DE CAMBIO CLIMÁTICO
GRUPO ASISTENCIA TÉCNICA
RADICADO IDIGER 2023ER8065

Riesgo por actividad de la construcción / Daños por obras y/o edificaciones aledañas

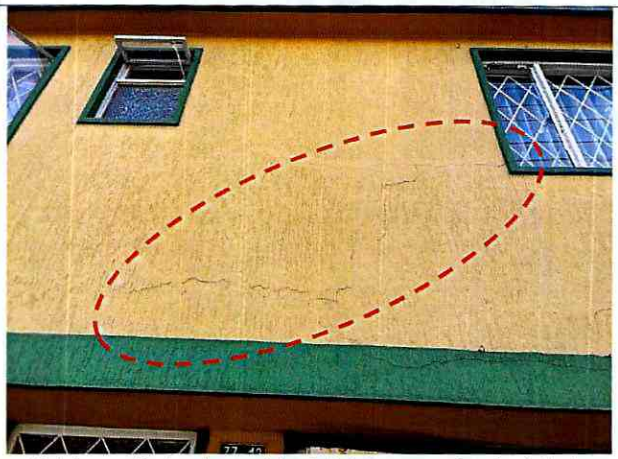
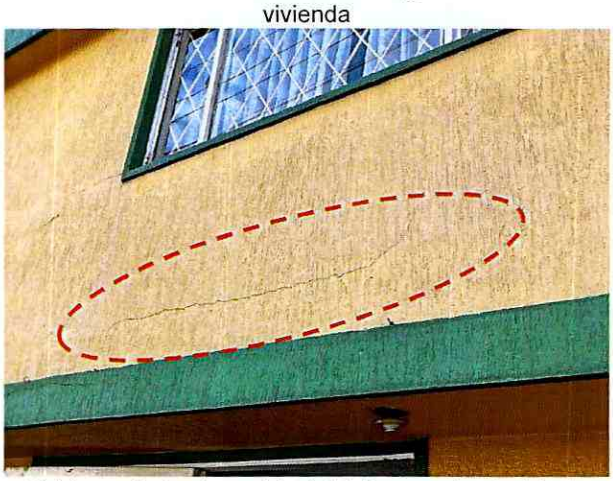
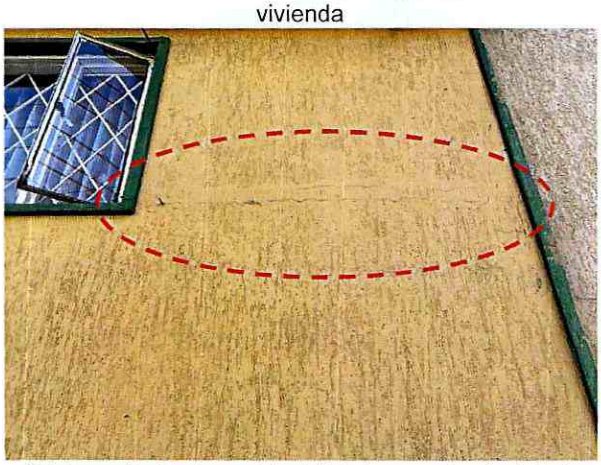
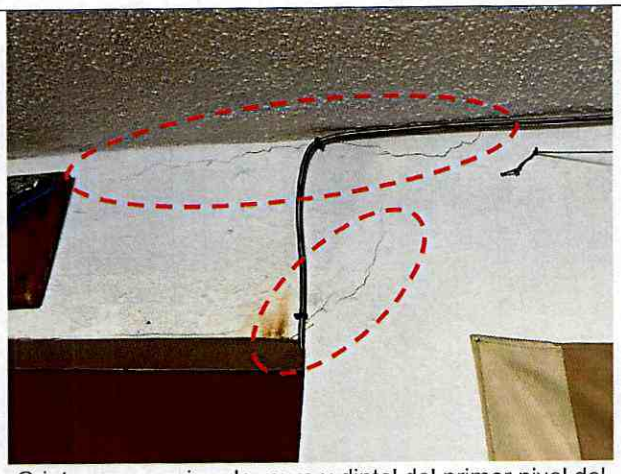
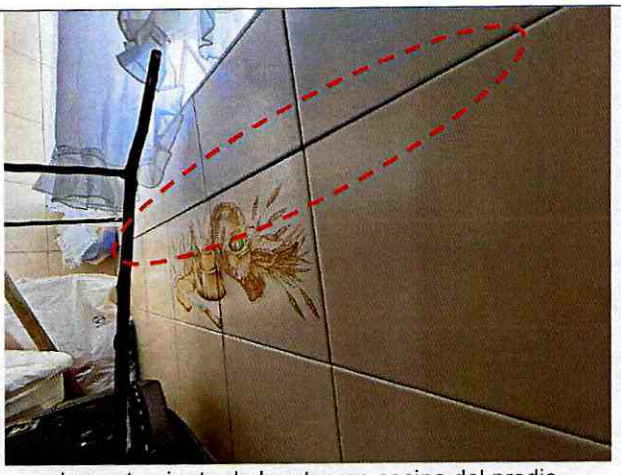
Fotografía 2. Fachada del predio P1

En el predio P1 se llevó a cabo la construcción de una edificación de cuatro (04) niveles sin sótanos de uso residencial y comercial, finalizada en el año 2022. La edificación fue construida bajo un sistema estructural de pórticos en concreto reforzado y sistema de entrepiso en losa aligerada en concreto reforzado (ver fotografía 2).

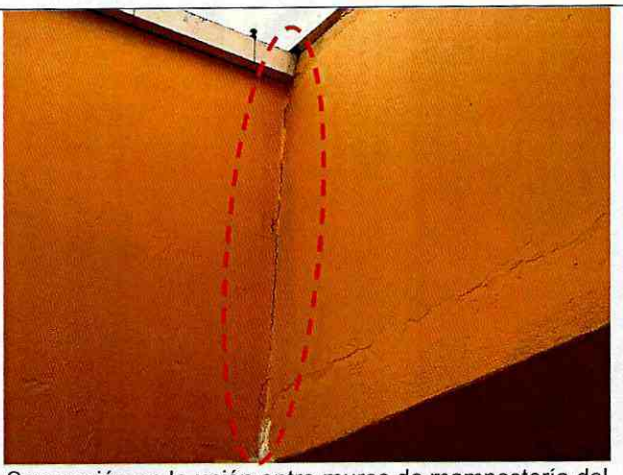
REGISTRO FOTOGRÁFICO	DESCRIPCIÓN
 Fachada occidental del predio P2.	**P2:** en el predio se emplaza una edificación de dos (02) niveles de uso residencial y comercial, y terraza. La edificación fue construida hace aproximadamente 40 años bajo un sistema estructural de muros de carga en mampostería confinada y cubierta liviana, de acuerdo con lo identificado durante la inspección visual. Desde el exterior de la vivienda se observa que no hay una separación entre los predios P1 y P2, y sus losas de entrepiso no coinciden. Se identifican grietas de tendencia horizontal y diagonal de aproximadamente 1mm de abertura en muros de mampostería del segundo nivel. En el muro de la esquina suroccidental de identifica una grieta de tendencia vertical de menos de 1mm de abertura y aproximadamente 2.20m de longitud.

- Es posible que las fisuras y grietas identificadas en los predios P2 y P3 (ver Tabla 1), del Barrio San Ignacio de la Localidad de Engativá, estén relacionados con las actividades de construcción que se llevaron a cabo en el predio P1, asentamientos diferenciales, deficiencias constructivas y/o ausencia de mantenimiento de las estructuras.

- Conforme a lo dispuesto en el Código de Construcción para Bogotá D.C. (Acuerdo 20 de 1995), donde se establece que es obligación de los propietarios y/o responsables de los inmuebles propiciar y efectuar el adecuado mantenimiento de sus instalaciones, se recomienda a los responsables de las edificaciones evaluadas (ver Tabla 1), del barrio San Ignacio de la Localidad de Engativá, adelantar acciones encaminadas al mantenimiento de los elementos estructurales y no estructurales de las edificaciones, con el fin de que se garantice el buen comportamiento de las estructuras durante su vida útil. Cabe resaltar que, las acciones que se adelanten deben ser efectuadas por el personal idóneo y siguiendo la normativa vigente.
