DIAGNÓSTICO TÉCNICO DI-7071
SUBDIRECCIÓN DE EMERGENCIAS
COORDINACIÓN DE ASISTENCIA TÉCNICA
RADICADO FOPAE 2013ER23395

1. DATOS GENERALES DEL EVENTO

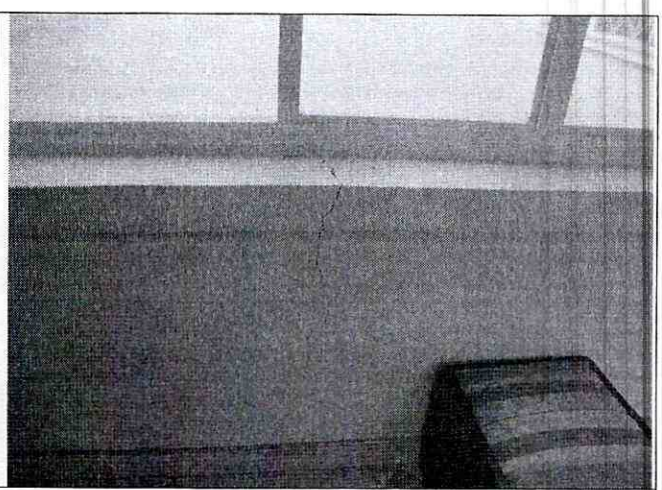
Durante la visita técnica en la edificación de la Calle 6 Sur No. 15 – 19, se pudo observar un asentamiento localizado hacia el costado occidental de la vivienda, en la zona vecina con el edificio de reciente construcción, se observan agrietamientos importantes de tendencias diagonales y longitudinales y de hasta 5 mm de aberturas aproximadamente en uno de los muros que sirve de cerramiento de una de las habitaciones del segundo nivel de la vivienda y en otro muro que cierra un hall de acceso a dicha habitación, un eventual colapso parcial de dicho muro compromete la funcionalidad de un patio ubicado al costado occidental de la vivienda, razón por la cual se recomienda la restricción parcial de uso de los espacios del costado occidental donde se ubica dicho patio.

Foto 2. Vista de las afectaciones en los muros de cerramiento de un hall en el segundo nivel de la vivienda.

No.	NOMBRE	DIRECCIÓN	P	A	N	DAÑOS
1	Carmen betancourt	Calle 6 Sur No. 15- 19	11	9	2	Agrietamientos importantes de tendencias diagonales y longitudinales y de hasta 5 mm de aberturas aproximadamente en uno de los muros que sirve de cerramiento de una de las habitaciones del segundo nivel de la vivienda y en otro muro que cierra un hall de acceso a dicha habitación.

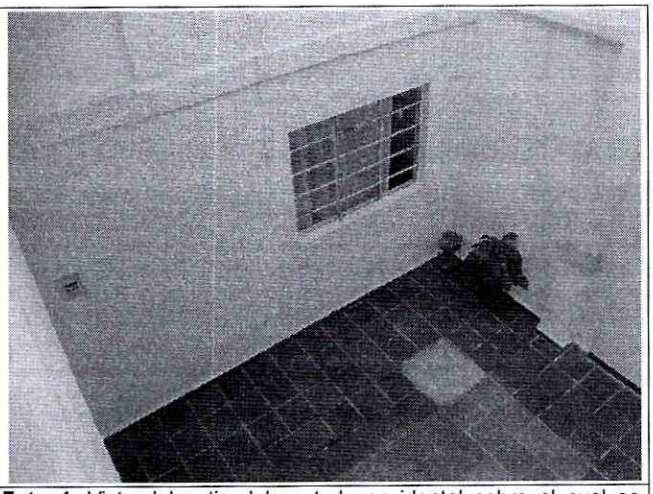
Foto 4. Vista del patio del costado occidental sobre el cual se recomienda la restricción parcial de uso.

- La funcionalidad y estabilidad del patio del costado occidental de la edificación emplazada en el predio de la Calle 6 Sur No. 15 - 19, del sector catastral San Antonio de Padua, en la Localidad de Antonio Nariño, se encuentran comprometidas en la actualidad, ante cargas normales de servicio, por causa de las afectaciones evidenciadas durante la visita técnica.

- Mantener la restricción parcial de uso del patio del costado occidental de la edificación emplazada en el predio de la Calle 6 Sur No. 15 - 19, del sector catastral San Antonio de Padua, en la Localidad de Antonio Nariño, hasta tanto se garantice la estabilidad y habitabilidad de la estructura afectada.
