DIRECCIÓN DE PREVENCIÓN Y ATENCIÓN DE EMERGENCIAS

DIAGNÓSTICO TÉCNICO No. DI - 2932
SUBDIRECCION DE EMERGENCIAS
EVENTO No. 59119

DIRECCIÓN:	Carrera 1 # 24 - 30	ÁREA DIRECTA:		70 m²					
BARRIO:	La Paz	POBLACIÓN ATENDIDA:		4					
UPZ:	92 - LA MACARENA	FAMILIAS	1	ADULTOS	2	NIÑOS	2		
LOCALIDAD:	3 - SANTA FE	PREDIOS EVALUADOS		1

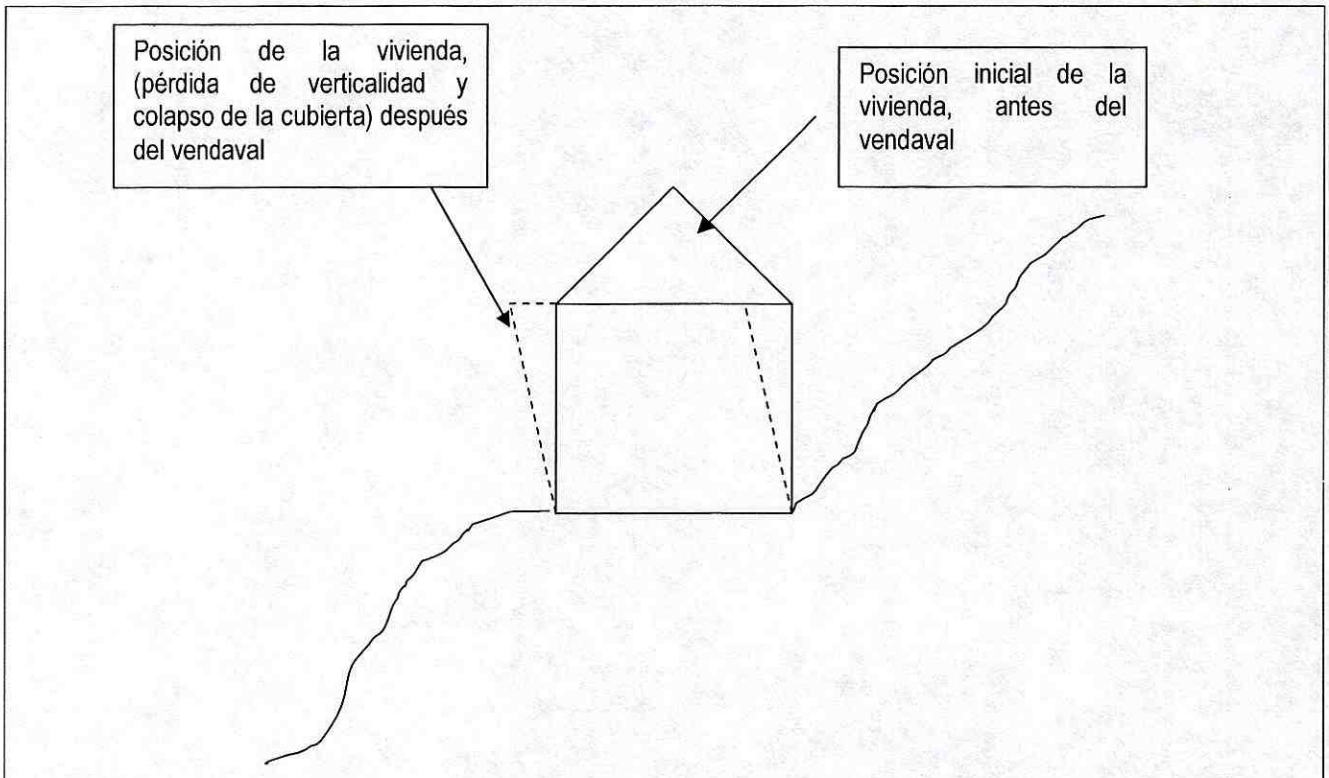
La zona visitada corresponde a una ladera de alta pendiente donde se localizan viviendas en su gran mayoría, construidas con materiales de recuperación. El predio localizado en la Carrera 1 # 24 - 30, donde habita la familia de la Señora Maria del Carmen Muñoz García (incluida en el Programa de Reasentamiento mediante CT-2654 del 6 de Mayo de 1997) se caracteriza por ser una vivienda de un nivel, construida con material de recuperación. Dicho predio resultó afectado por el vendaval ocurrido el 1 de Julio de 2006, produciendo el colapso de la cubierta y perdida de verticalidad de la vivienda; por lo anterior, se procedió a diligenciar el Acta de Evacuación No. 002102 , debido a que los daños

observados en el momento de la visita comprometen la estabilidad y habitabilidad de la vivienda en el corto plazo. (Ver Figura 1)

Figura 1. Detalle de la pérdida de verticalidad de la vivienda, después del Vendaval.

#	NOMBRE (Cabeza Hogar)	DIRECCIÓN	TELÉFONO	P	A	N	DAÑOS EN VIVIENDA
1	Maria del Carmen Muñoz García	Carrera 1 # 24 - 30		4	2	2	Colapso de cubierta y Perdida de verticalidad en el resto de la vivienda

- Colapso total de la vivienda por un nuevo vendaval y/o por lluvias intensas.

- Evacuar y continuar el proceso en el Programa de Reasentamiento de Familias Localizadas en Zona de Alto Riesgo No Mitigable con prioridad técnica uno (1), el predio localizado en la Carrera 1 # 24 - 30, donde habita la familia de la Señora Maria del Carmen Muñoz García.
