DIAGNÓSTICO TÉCNICO – DI-14749
SUBDIRECCIÓN DE ANÁLISIS DE RIESGOS Y EFECTOS DE CAMBIO CLIMÁTICO
GRUPO ASISTENCIA TÉCNICA
VISITA SOLICITADA POR LA COMUNIDAD

Movimientos en masa.

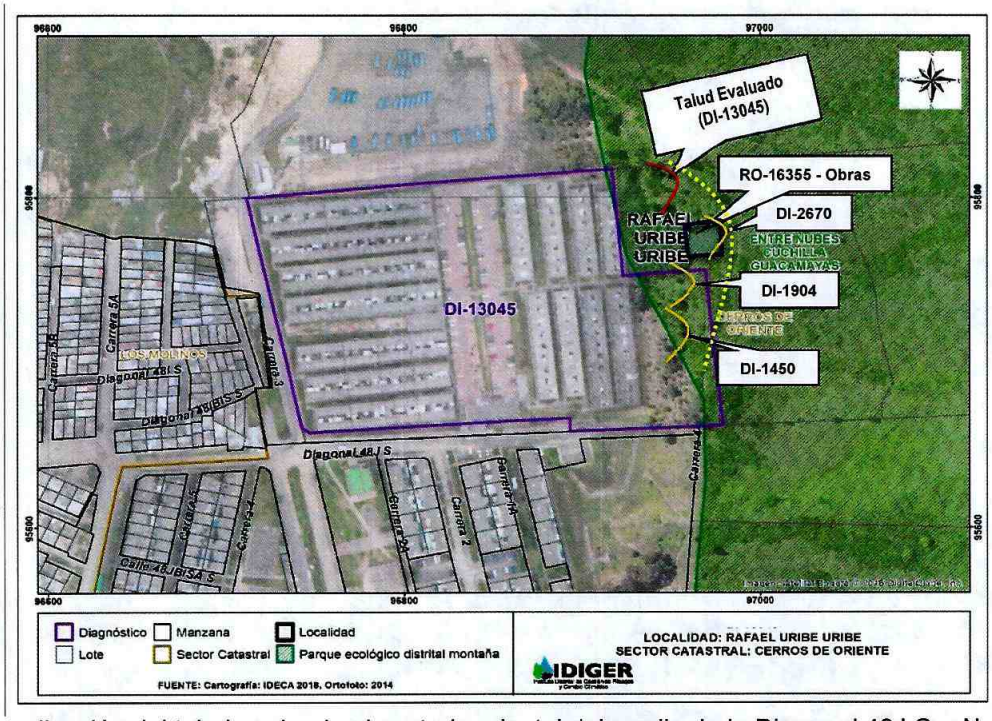
Figura 1. Localización del talud evaluado al costado oriental del predio de la Diagonal 48J Sur No 1 - 96, en el Sector Catastral Cerros de Oriente de la Localidad de Rafael Uribe Uribe.

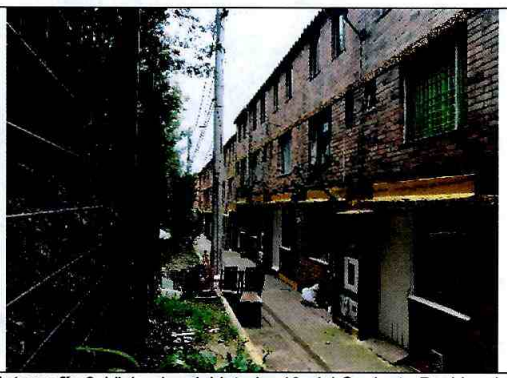
Fotografía 1. Interior del Conjunto Residencial San Cayetano de la Diagonal 48J Sur No 1 – 96, en el Sector Catastral Cerros de Oriente de la Localidad de Rafael Uribe Uribe.

Fotografía 2. Interior del Conjunto Residencial San Cayetano de la Diagonal 48J Sur No 1 – 96, en el Sector Catastral Cerros de Oriente de la Localidad de Rafael Uribe Uribe.
