0DIAGNÓSTICO TÉCNICO – DI- 7994
SUBDIRECCIÓN DE ANÁLISIS DE RIESGOS Y EFECTOS DE CAMBIO CLIMÁTICO
COORDINACIÓN DE ASISTENCIA TÉCNICA
RADICADO IDIGER 2015ER3850.

DIRECCIÓN:	Carrera 13 N° 106-70	**ÁREA DIRECTA:**				2500 m²		
SECTOR CATASTRAL	Molinos Norte	**POBLACIÓN ATENDIDA:**				216		
UPZ:	16-Santa Bárbara	***FAMILIAS***	54	***ADULTOS***	116	***NIÑOS***	100	
LOCALIDAD:	1 - Usaquén	***PREDIOS EVALUADOS***			1			
CHIP	AAA0105RSBS	***DOCUMENTO REMISORIO***			CR-20130

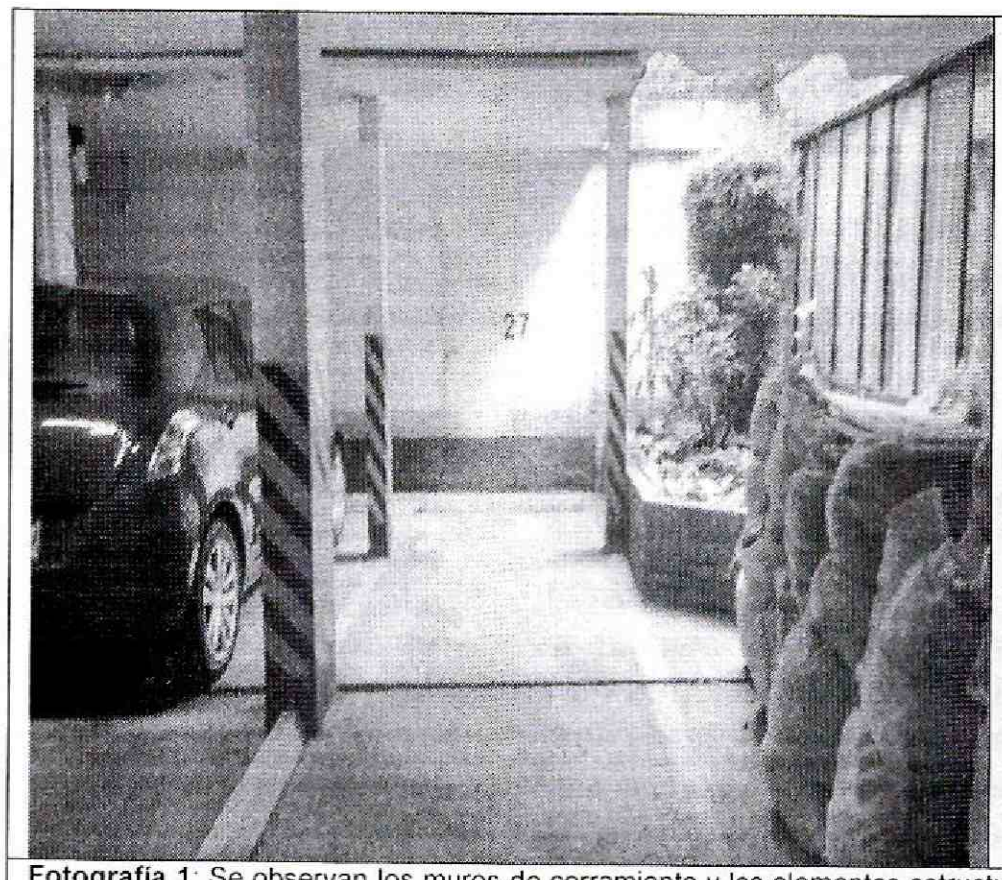
Se realiza verificación a la estructura general del Conjunto Residencial La Palma, se evidencia lesiones de tipo físico tales como manchas por oxidación y/o corrosión de los aceros de refuerzo en la placa de entrepiso del sótano y en los muros de cerramiento. Igualmente, se observa humedad y filtración del agua probablemente ocasionado por un problema de permeabilidad de la losa de entre piso; el óxido pone en manifiesto el deterioro que podría estar sufriendo la malla de refuerzo de la placa. Por otro lado no se observan afectaciones como fisuras y/o grietas en elementos estructurales que comprometan la funcionalidad y estabilidad estructural de las zonas comunes de dicho del conjunto.

Fotografía 1: Se observan los muros de cerramiento y los elementos estructurales, donde no se observan afectaciones como fisuras y/o grietas que comprometan, la estabilidad estructural y funcionalidad de los mismos, en el predio de la Carrera 13 N° 106 – 70, Conjunto Residencial Las Palmas, de la Localidad de Usaquén.

- Al responsable y/o responsables del predio de la Carrera 13 N° 106-70 en el Sector Catastral Molinos Norte de la Localidad de Usaquén, realizar obras de mantenimiento y/o mejoramiento del Conjunto Residencial La Pala. Esto con el propósito de garantizar durante la vida útil del inmueble, las condiciones adecuadas para su uso.
