1. INFORMACIÓN DE REFERENCIA

1.1 CONCEPTO TÉCNICO No:	CT-8308
1.2 DEPENDENCIA:	Análisis de Riesgos y Efectos del Cambio Climático
1.3 AREA FUNCIONAL:	Conceptos para la Planificación Territorial
1.4 CARTA REMISORIA No.	CR-29113

2.1 SOLICITANTE:	Secretaría Distrital del Hábitat – SDHT
2.2 LOCALIDAD:	11 Suba
2.3 UPZ:	18 Britalia
2.4 DESARROLLO:	Cantalejo I
2.5 ÁREA (Ha):	0,426 Ha
2.6 FECHA DE VISITA:	11 de julio de 2017
2.7 FECHA DE ELABORACIÓN:	19 de diciembre de 2017
2.8 TIPO DE RIESGO:	Movimientos en masa e inundación por desbordamiento
2.9 VIGENCIA:	La vigencia del presente concepto está en función de las condiciones físicas del desarrollo que sirvieron para las evaluaciones de amenaza, vulnerabilidad y riesgo; por lo tanto, si se producen cambios significativos en las mencionadas condiciones éste deberá ser ajustado.

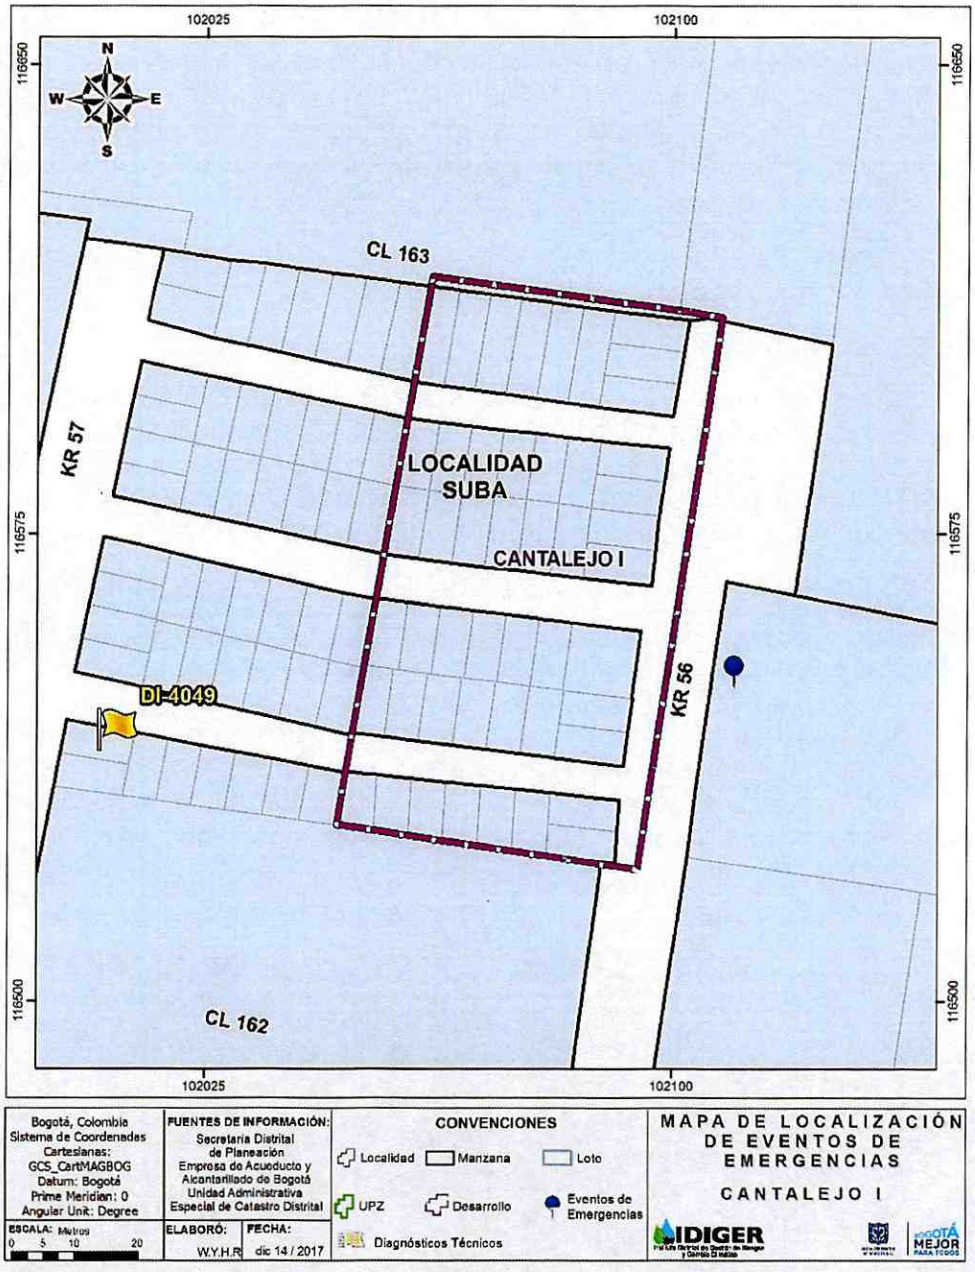
Figura 2. Documentos emitidos por el IDIGER próximos al desarrollo Cantalejo I

En la bitácora de emergencias se encontraron antecedentes de un evento de encharcamiento que afectó sector aledaño el desarrollo en análisis (ver Figura 2 y Tabla 3), los cuales se pudieron generar debido a la falta de capacidad hidráulica del sistema de drenaje pluvial de la zona.

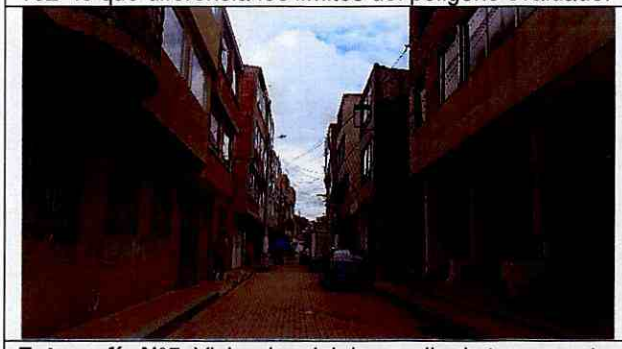
Fotografía N°2. Calle 162A, vía con estructura en adoquin, sin presencia de sumideros.

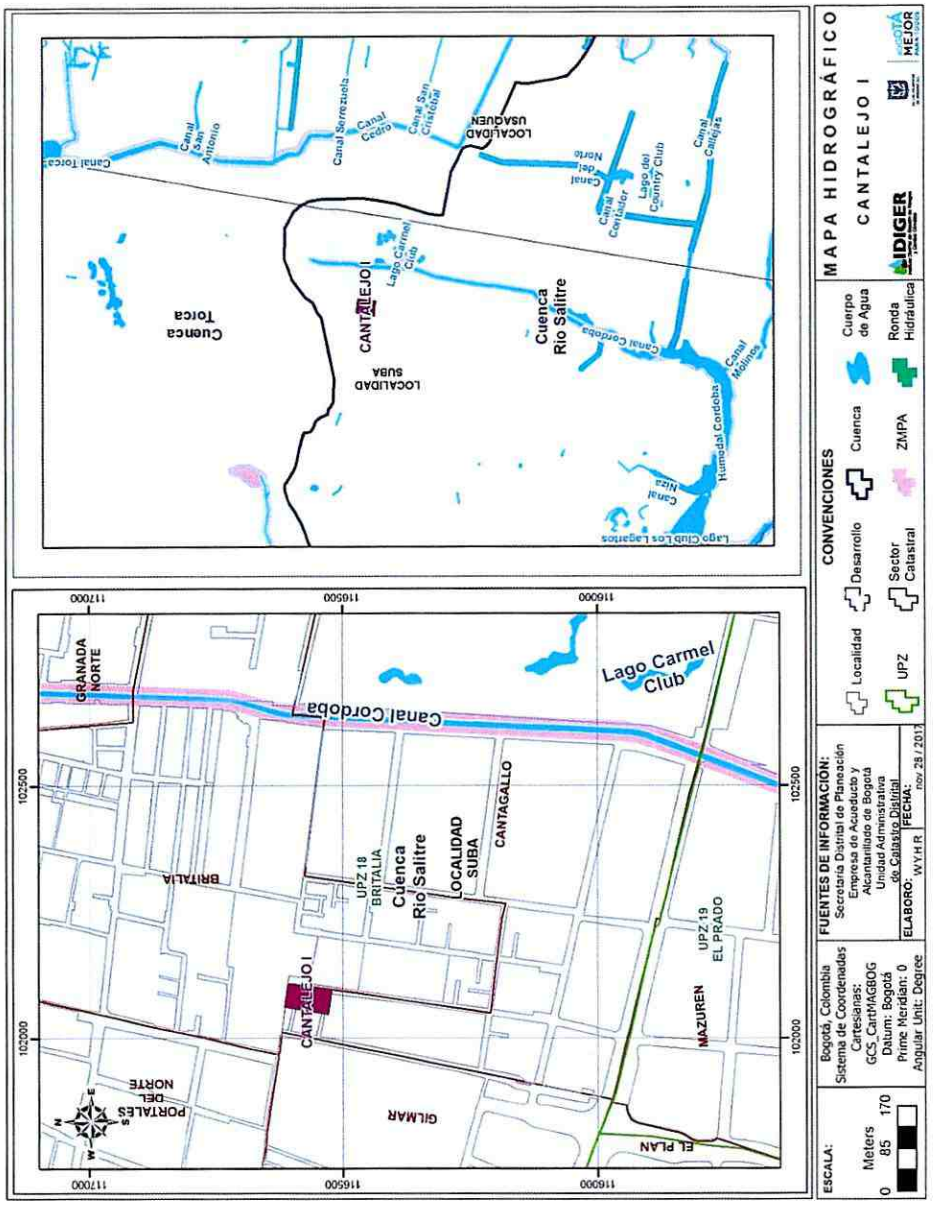
Figura 3. Mapa Hidrográfico para el desarrollo Cantalejo I

de agua más cercano es el Canal Cordoba y se encuentra aproximadamente a 530 m, el cual no representa ningún tipo de amenaza de inundación por desbordamiento para el desarrollo en análisis como se observa en la Figura 3. Finalmente, el desarrollo cuenta con sistema de alcantarillado pluvial y sanitario, condición evidenciada en la visita de verificación realizada y en información de la Secretaria Distrital de Planeación – SDP.
