DIAGNÓSTICO TÉCNICO – DI No.12866
SUBDIRECCIÓN DE ANÁLISIS DE RIESGOS Y EFECTOS DE CAMBIO CLIMÁTICO
GRUPO ASISTENCIA TÉCNICA
RADICADO IDIGER 2019ER1064

5. ESCENARIO DE RIESGO : Construcciones – Funcionamiento / Operación de edificaciones

8. DESCRIPCIÓN

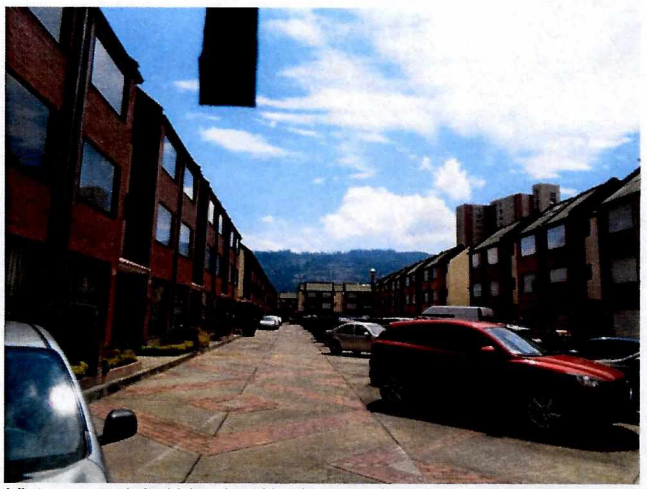
El conjunto Urbanización Villas de Aranjuez 39, está conformado por 173 casas de 3 niveles construidas hace aproximadamente 20 años bajo un sistema estructural aparentemente aporticado (Ver Fotografía 1). La Urbanización colinda hacia el costado occidental, frente a la carrera 14, con una obra de nomenclatura Calle 168 No 14-42, en donde desde hace algunos meses se adelanta la construcción de un centro cancerológico de investigación, que actualmente se encuentra en obra negra (Ver Fotografía 2). La Urbanización también colinda hacia el costado norte con un parque que contiene individuos arbóreos de tamaño mediano, varios de ellos alineados a una distancia aproximada de 4 metros con respecto al cerramiento del conjunto en este sector (Ver Fotografía 3).

Fotografía 1. Vista general de Urbanización Ana del Carmen Díaz en la Localidad de Usaquén

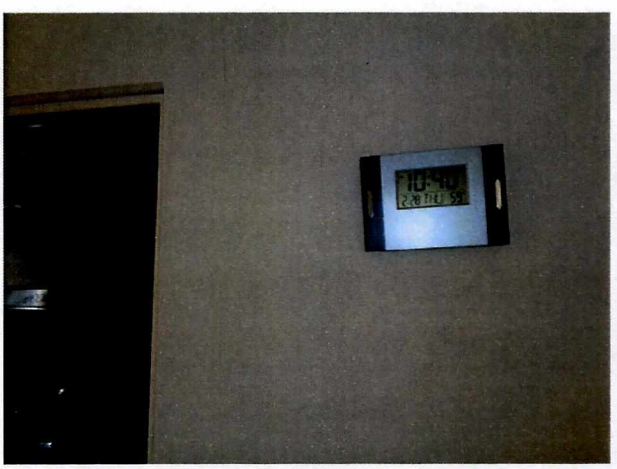
De forma generalizada las casas evaluadas presentan fisuras en muros divisorios, cielorrasos, dinteles y en acabados de pisos, con aberturas que varían entre 1mm y 2mm aproximadamente (Ver Fotografías 4 - 15). De acuerdo con la información de las personas que atendieron la visita, las fisuras empezaron a aparecer durante la etapa de pilotaje de la obra aledaña.

Fotografías 4 y 5. Fisuras en la casa 53 de la Urbanización Villas de Aranjuez 39

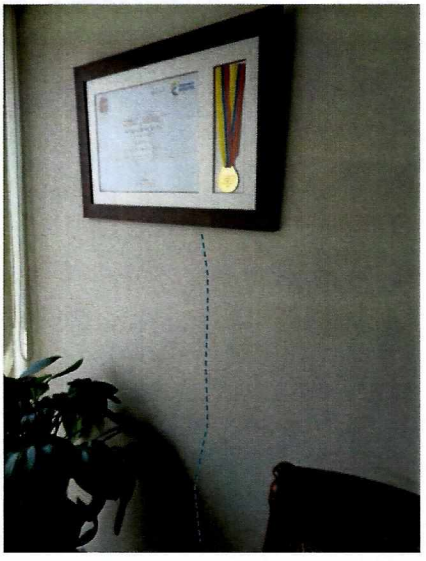
Fotografías 8 y 9. Fisuras en la casa 57 de la Urbanización Villas de Aranjuez 39
