DIAGNÓSTICO TÉCNICO DI-19679
SUBDIRECCIÓN DE ANÁLISIS DE RIESGOS Y EFECTOS DEL CAMBIO CLIMÁTICO
GRUPO ASISTENCIA TÉCNICA
RADICADOS IDIGER 2023ER20447, 2023ER18765, 2023ER18646, 2023ER18564, 2023ER18402, 2023ER18557, 2023ER19191, 2023ER20417, 2023ER18768, 2023ER18443, 2023ER18515, 2023ER19486, 2023ER18452, 2023ER18638, 2023ER18975, 2023ER18617, 2023ER18999 y 2023ER21728

1. DATOS GENERALES DEL EVENTO

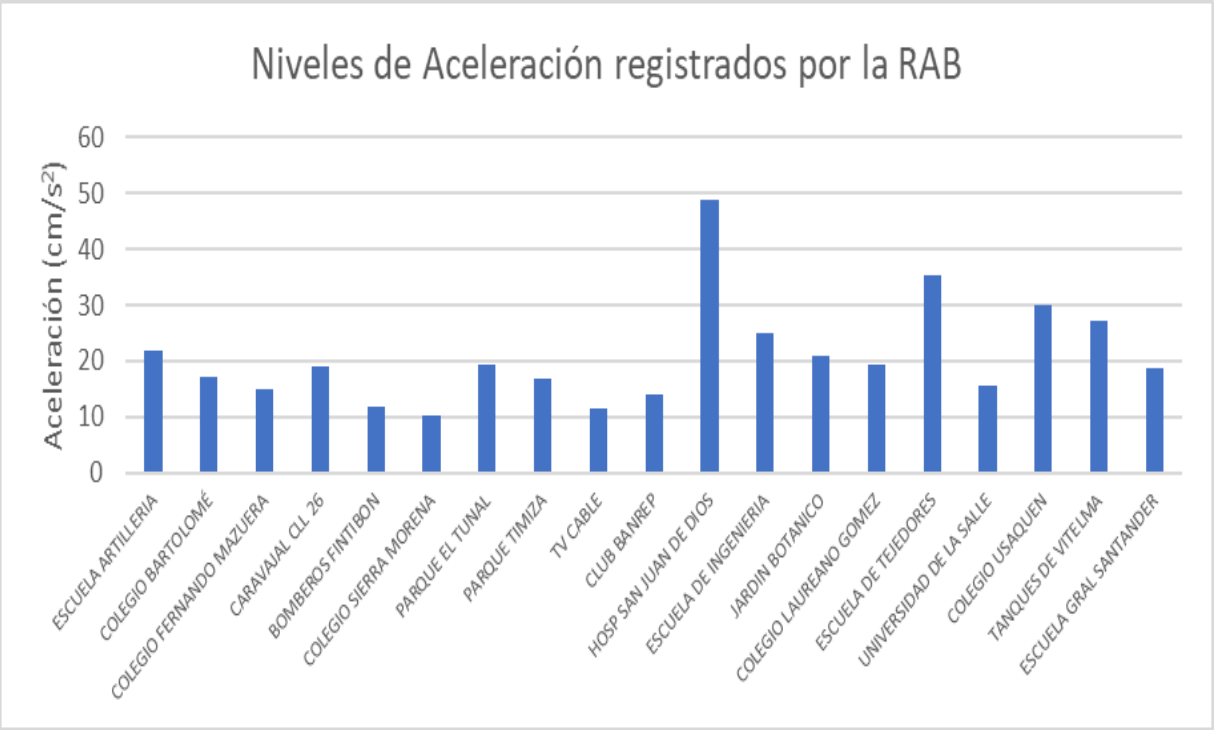
Figura 1. Distribución de los niveles de aceleración registrados en las estaciones de la Red de Acelerógrafos de Bogotá. Fuente: IDIGER

El evento sísmico principal fue registrado por las estaciones de la Red de Acelerógrafos de Bogotá – RAB con niveles de aceleración comprendidos en el rango entre 10 cm/s² registrado en la estación Sierra Morena hasta 49 cm/s² en la estación localizada en el Hospital San Juan de Dios (Figura 1).

En este sismo de magnitud 6.1 del 17 de agosto de 2023 se registró una aceleración máxima de 49 cm/s² (0.05g) en la ciudad de Bogotá equivalente al 5% de la aceleración de la gravedad. Comparando el evento de El Calvario con el sismo de Armenia observamos que el nivel de daño fue mucho menor y este sismo registrado en las estaciones de la RAB fue aproximadamente 100 veces menor en su nivel de aceleración máxima, esto se debe a la distancia en la que se originó el sismo de El Calvario, donde se produce una atenuación (reducción) en la energía liberada cuando las ondas sísmicas llegan a la superficie y no causaron daños a nivel estructural en las edificaciones de la ciudad de Bogotá.
