CONCEPTO TÉCNICO No. CT – 5065

Localidad	18 – Rafael Uribe Uribe
UPZ	55 – Diana Turbay
Barrio	Diana Turbay
Sector Catastral	Diana Turbay
Dirección	Cr 5Bis No. 48Z-33 Sur (Nueva Nomenclatura)
CHIP	AAA0010MADE
Manzana Catastral	18
Predio Catastral	26
Fecha de Visita	Diciembre 5 de 2007
Área aprox. (m^2)	72
Solicitante	Curaduría Urbana No. 2
Tipo de Amenaza	Remoción en Masa

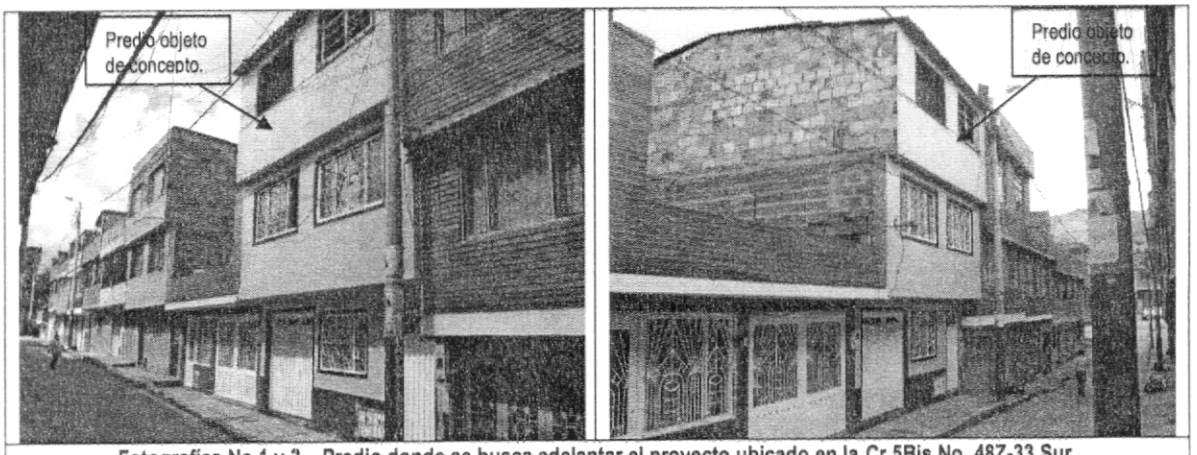
Fotografías No.1 y 2. Predio donde se busca adelantar el proyecto ubicado en la Cr 5Bis No. 48Z-33 Sur.

En el predio objeto del presente concepto técnico, se encuentra construida una (1) edificación de tres (3) pisos de altura, con sistema estructural de mampostería no reforzada, la cual en el momento de la visita no evidencia daños que permitan inferir la presencia de procesos de inestabilidad activos dentro del área del proyecto (ver Fotografías No.1 y 2).

Considerando los aspectos observados y evaluados en este concepto técnico, se considera que para la construcción del proyecto ubicado en la Cr 5Bis No. 48Z-33 Sur en el barrio Diana Turbay, de la localidad de Rafael Uribe Uribe, **NO SE REQUIERE** adelantar la FASE II del estudio detallado de amenaza y riesgo por remoción en masa, de acuerdo con lo establecido en la Resolución 227 de 2006; por otra parte, esto no exime al constructor del cumplimiento del resto de la normatividad vigente (Norma Sismo Resistente – Código de Construcción – Resolución de Legalización, etc.).

Desde el punto de vista de riesgo por remoción en masa, la DPAE recomienda la realización de un estudio geotécnico y de cimentaciones que cumpla con los requisitos establecidos en la Norma

Colombiana de Construcciones Sismoresistentes NSR – 98. El diseño geotécnico debe garantizar en todo momento la estabilidad general del lote y su entorno, lo cual es competencia del responsable del proyecto.
