DIAGNÓSTICO TÉCNICO – DI-20502
SUBDIRECCIÓN DE ANÁLISIS DE RIESGOS Y EFECTOS DE CAMBIO CLIMÁTICO
GRUPO ASISTENCIA TÉCNICA
RADICADO IDIGER No. 2024ER6482

DIRECCIÓN:	Carrera 6B Este No. 43A – 11 Sur	**COORDENADAS ÁREA INSPECCIONADA**	X: 98446,95 Y:94479,00
BARRIO/SECTOR CATASTRAL:	La Gloria	**ÁREA DIRECTA AFECTADA:**	20 m^2
UPZ:	50 – La Gloria	**POBLACIÓN ATENDIDA:**	1
LOCALIDAD:	4 – San Cristóbal	**FAMILIAS** 1 **ADULTOS**	1 **MENORES** 0
CHIP:	AAA0004MODM	**PREDIOS EVALUADOS**	1
AREA INSPECCIONADA	69 m2	**DOCUMENTO REMISORIO**	CR-51997

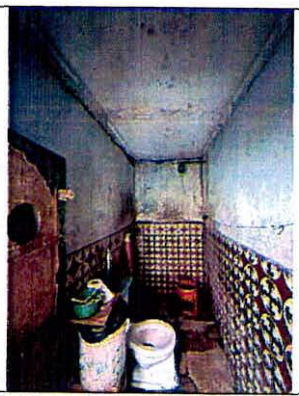
En el predio se emplaza una vivienda de un nivel, construida bajo un sistema estructural de muros de carga, placa entrepiso aligerada y cubierta en tejas plásticas hacia el costado sur, durante la inspección visual se identifica alto grado de deterioro en general de la vivienda, igualmente se evidencian problemas significativos de humedad reflejados principalmente en la presencia de moho negro y manchas blancas en la parte superior de los muros divisorios y en la placa de

entrepiso, lo que ha generado descascaramientos del recubrimiento de pintura en la cocina y en la habitación

- Deficiencias constructivas y falta de mantenimiento general de la vivienda

Fotografía No. 1. Fachada del predio evaluado costado norte

Fotografía No. 2. Vista de humedades en la habitación

Fotografía No. 3. Vista de las afectaciones en la cocina

Fotografía No. 4. Vista de las afectaciones en el baño

Fotografía No. 5. Vista de las humedades en la habitación

Fotografía No. 6. Vista de las humedades en la habitación

- A los responsables del predio de la Carrera 6B Este No. 43A – 11 Sur en el Barrio La Gloria, de la Localidad de San Cristóbal, llevar a cabo una revisión de las instalaciones hidrosanitarias internas de la vivienda con el fin de conocer el origen de las humedades que se presentan en la misma
