1.1 CONCEPTO DE AMENAZA RUINA Nº CAR:	1628
1.2 ÁREA:	Técnica y de Gestión
1.3 COORDINACIÓN:	Investigación y Desarrollo
1.4 REFERENCIA CRUZADA RADICADO FOPAE:	2009ER17184
1.5 RESPUESTA OFICIAL No.	RO-40140

2.1 SOLICITANTE:	INSPECCION 14 A DISTRITAL DE POLICIA
2.2 LOCALIDAD:	(14) LOS MARTIRES
2.3 UPZ:	(102) LA SABANA
2.4 BARRIO O SECTOR CATASTRAL:	SANTA FE
2.5 DIRECCIÓN:	CARRERA 16 A No. 22 - 69
2.6 CHIP:	AAA0072NFFZ
2.7 FECHA DE VISITA:	Enero 14 de 2010
2.8 POBLACIÓN BENEFICIADA:	1 Persona – 1 Familia
2.9 ÁREA (m2):	1000 m² (Aproximadamente)

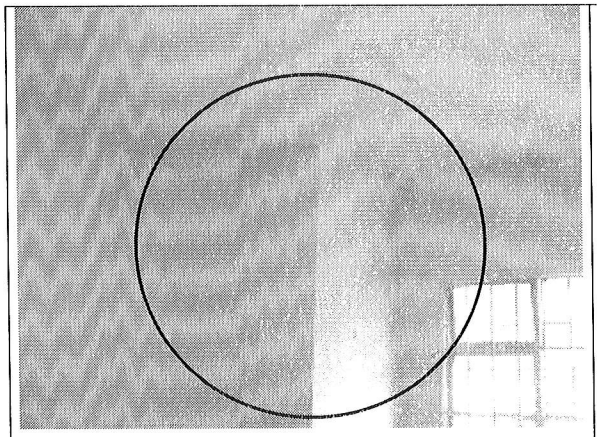
La estructura es aporticada no presenta problemas estructurales, en general las columnas están en buen estado, no se evidencian daños, el aspecto de una de las columnas del primer piso se puede ver en la fotografía 3; las vigas y placas de entrepiso están en buen estado, no se aprecian daños ni deflexiones, como se ilustra en la fotografía 4. Los muros internos están en buenas condiciones, no se observan fisuras ni agrietamientos, los acabados no presentan deterioro, el estado de los muros internos se puede ver en las fotografías 5 a 7. Las escaleras se encuentran en buenas condiciones, no se aprecian daños estructurales, los acabados no presentan deterioro, como se observa en la fotografía 8. En general los acabados de piso de toda la edificación están en buen estado, como se ve en la fotografía 9.

Foto 3. Columna en buenas condiciones.

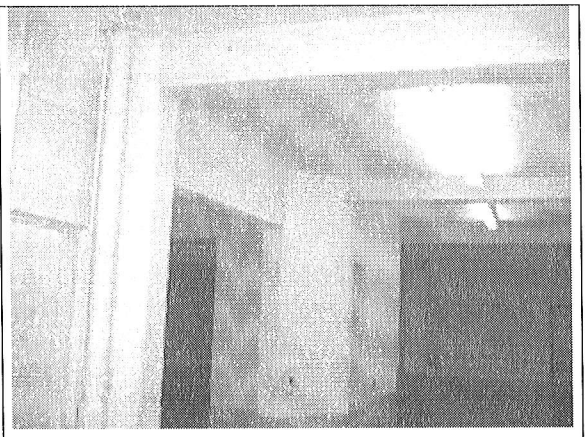
Foto 4. Vigas de entrepiso.

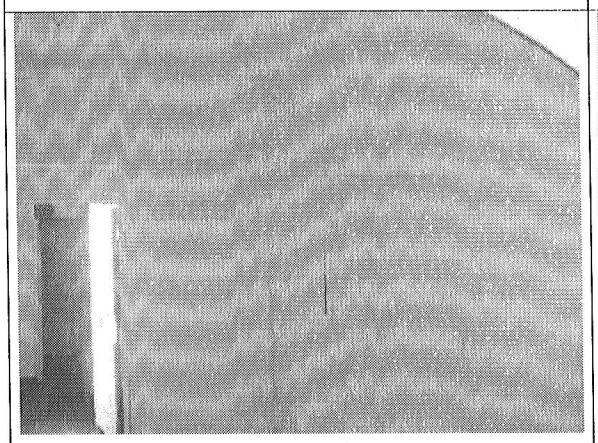
Foto 5. Muros del primer piso.

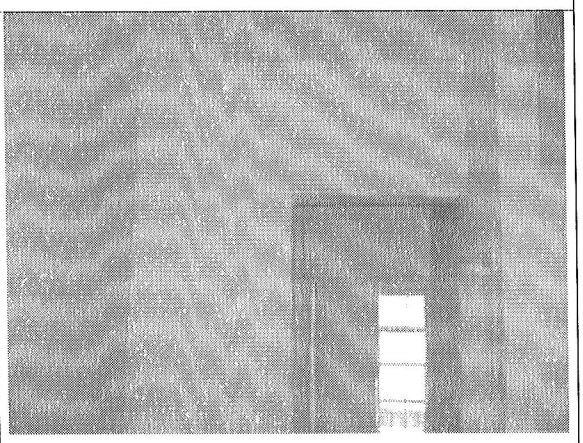
Foto 6. Muros del segundo piso en buen estado.

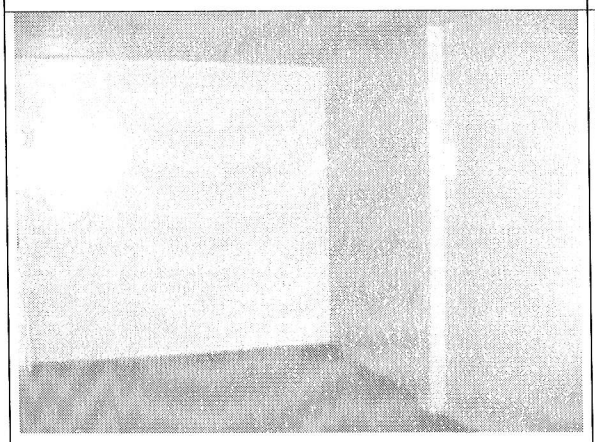
Foto 7. Muros del quinto piso.

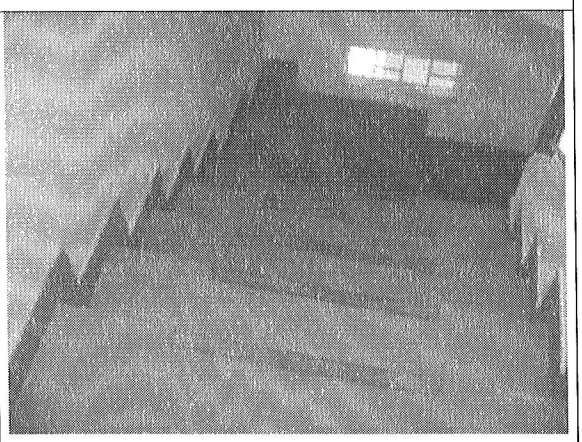
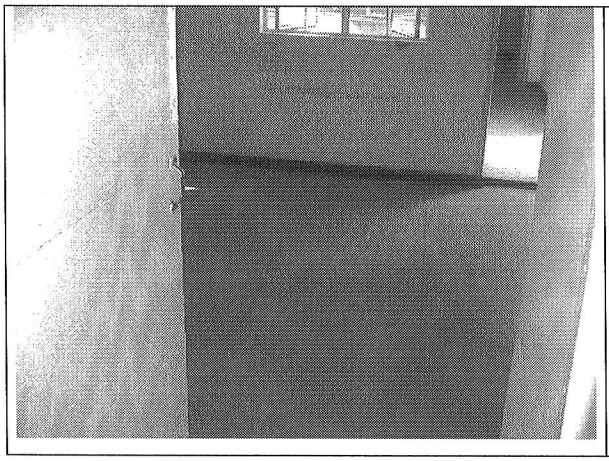
Foto 8. Escaleras en buenas condiciones.
