DIAGNÓSTICO TÉCNICO – DI No. 19725
SUBDIRECCIÓN DE ANÁLISIS DE RIESGOS Y EFECTOS DE CAMBIO CLIMÁTICO
GRUPO ASISTENCIA TÉCNICA
EVENTO SIRE 5419204

1. DATOS GENERALES DEL EVENTO

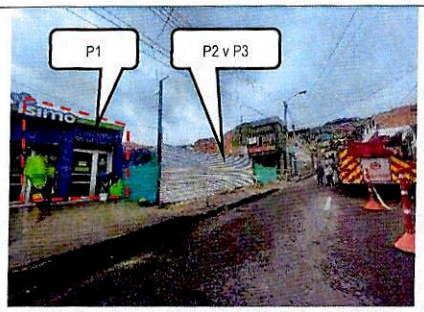
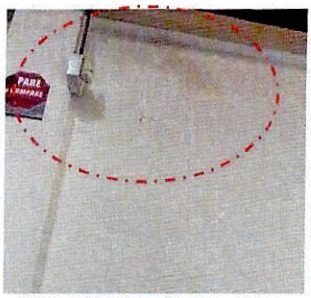
Fotografía 1. Vista general del barrio El Jardín, localidad de Usaquén

En atención del evento SIRE 5419204, personal del Instituto Distrital de Gestión de Riesgos y Cambio Climático IDIGER, el día 14 de julio de 2023, realizó visita técnica al sector donde se localiza el polígono evaluado (Ver Imagen 1), en el barrio Jardín de la localidad Usaquén, encontrado que el sector pertenece a una ladera de pendientes bajas y moderadas, consolidada urbanísticamente, y con vías de acceso vehicular pavimentadas (pavimento flexible). En el sector se emplazan edificaciones de dos (02) a tres (03) niveles, construidos en su mayoría bajo un sistema estructural de muros de carga en mampostería confinada y muros de cargas en mampostería no reforzada (ver fotografía 1).
