DIAGNÓSTICO TÉCNICO DI-7990
SUBDIRECCIÓN DE ANÁLISIS DE RIESGOS Y EFECTOS DE CAMBIO CLIMÁTICO
COORDINACIÓN DE ASISTENCIA TÉCNICA
EVENTOS SIRE 2971228 - 2971373 - 2971901 - 2972055 - 2972322 - 2985575
RADICADOS IDIGER 2015ER5198 - 2015ER5199 - 2015ER5205

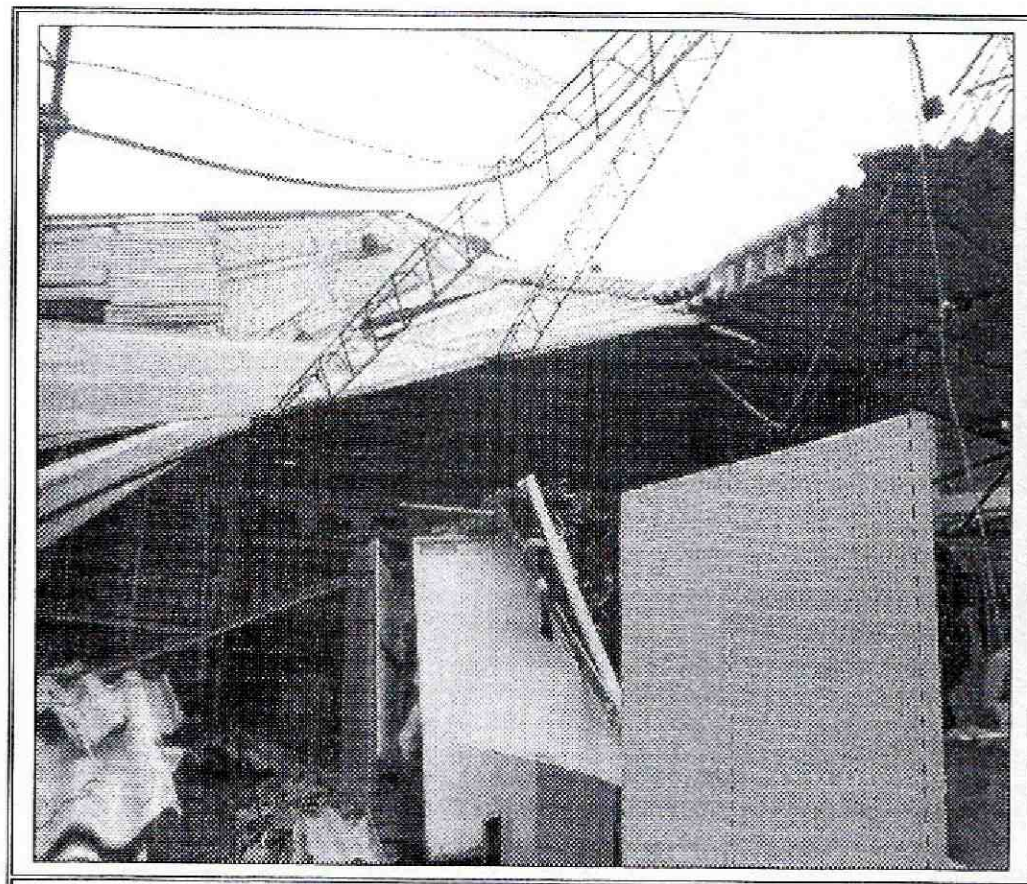
Fotografía 1. Colapso de cubierta en láminas de teja de zinc y traslucida, soportada por correas metálicas, afectada por la sobrecarga de granizo que se depositó sobre la mismas. Predio de la Calle 9 Sur No 26-31/41.

Fotografía 2. Colapso de cubierta en láminas de teja de zinc y traslucida, soportada por correas metálicas, afectada por la sobrecarga de granizo que se depositó sobre la mismas. Predio de la Calle 14A N° 24H - 61.

Fotografía 3. Colapso total de cubierta en láminas de teja de zinc y traslucida, soportada por correas metálicas, afectada por la sobrecarga de granizo que se depositó sobre la mismas. Predio de la Calle 13 N°24G – 78 Sur.

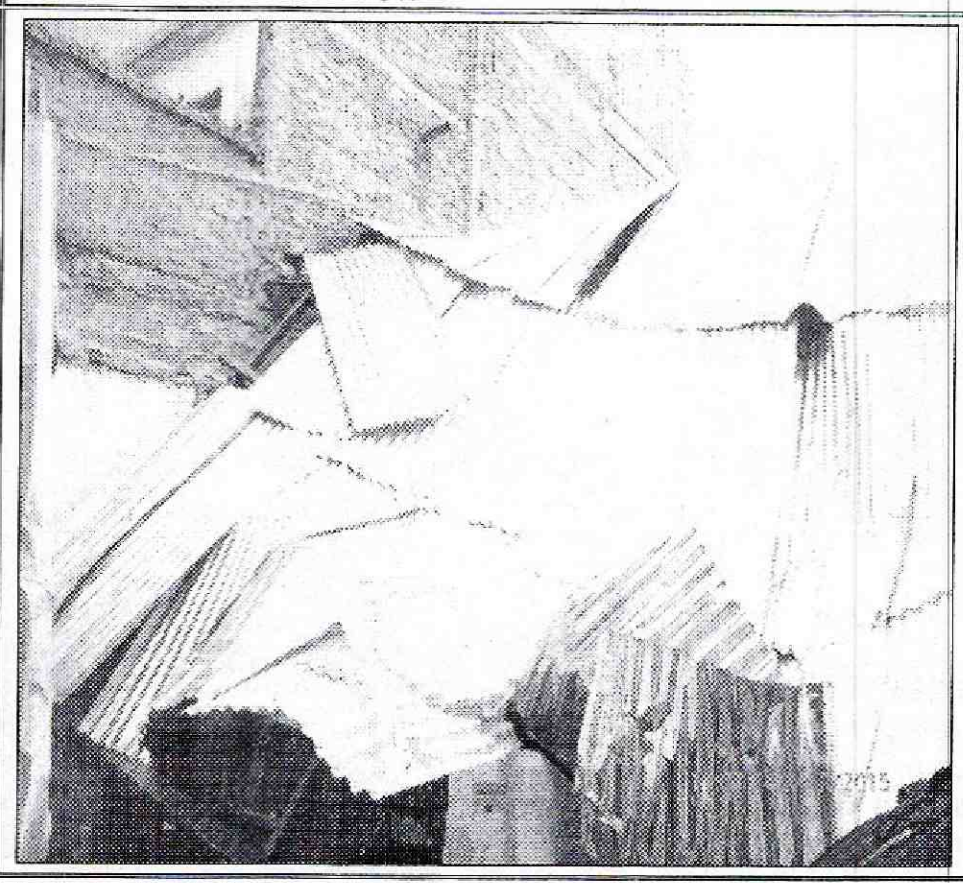
Fotografía 4. Colapso total de cubierta en láminas de teja de zinc y traslucida, soportada por correas metálicas, afectada por la sobrecarga de granizo que se depositó sobre la mismas. Predio de la Carrera 24 N° 4 -35 Sur

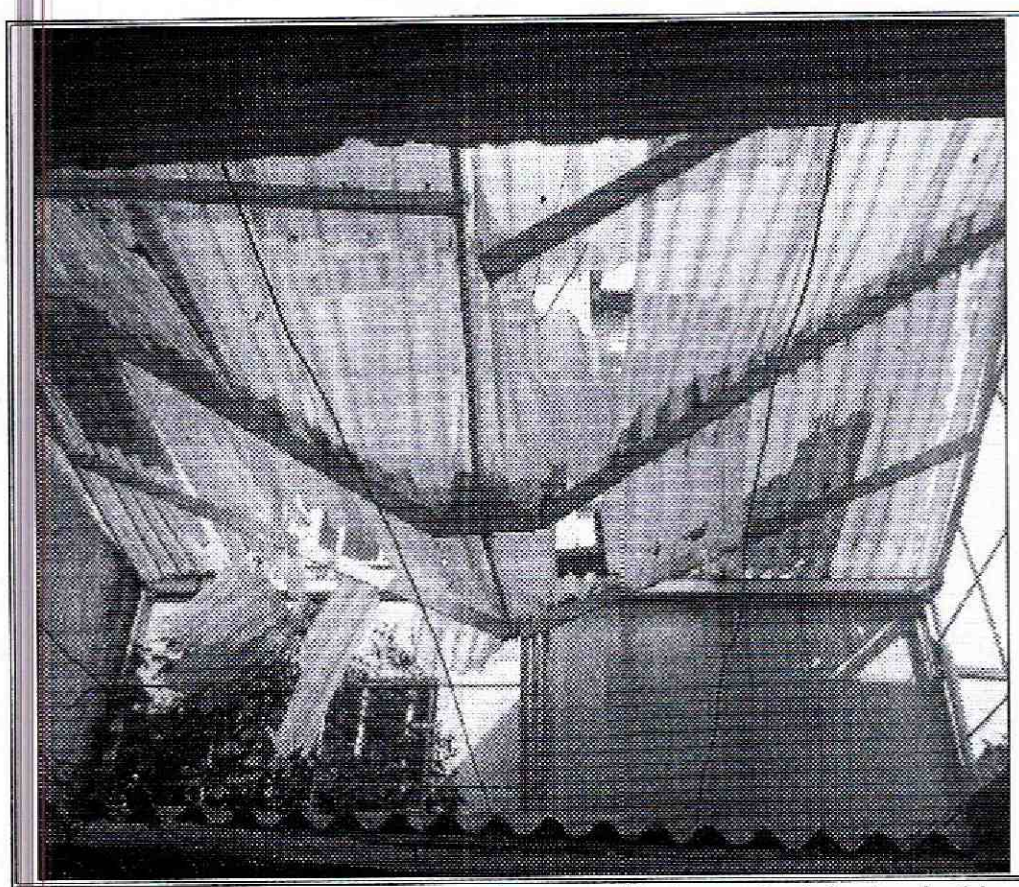
Fotografía 5. Colapso de cubierta en láminas de teja traslucida, soportada por correas metálicas (tubos de acero doblado en frio), afectada por la sobrecarga de granizo que se depositó sobre la misma.

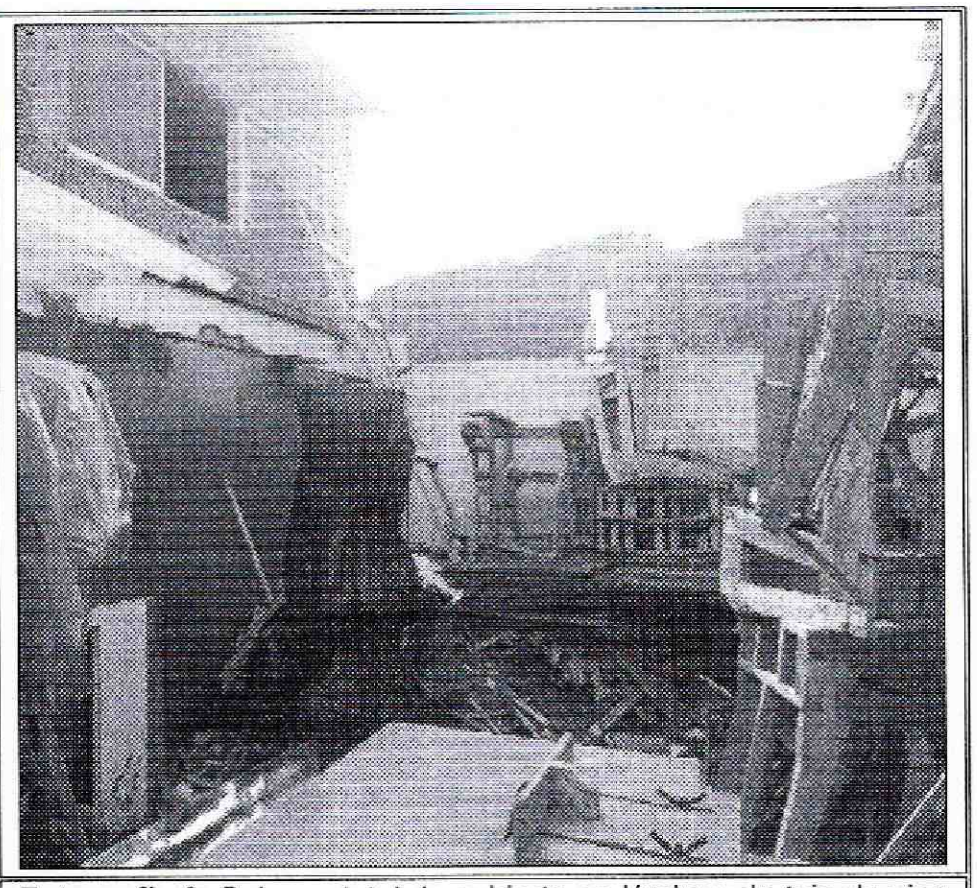
Fotografía 6. Colapso total de cubierta en láminas de teja de zinc y traslucida, soportada por correas de madera, afectada por la sobrecarga de granizo que se depositó sobre la mismas. Predio donde se desarrollaban labores industriales.

Fotografía 7. Colapso parcial de cubierta en láminas de teja de zinc y traslucida, soportada por correas de madera, afectada por la sobrecarga de granizo que se depositó sobre la mismas. Predio usado para estacionamiento de vehículos.

Fotografía 8. Colapso parcial de cubierta soportada por elementos de madera y cielo raso, afectados por la sobrecarga de granizo que se depositó sobre la misma. Predio de uso habitacional.

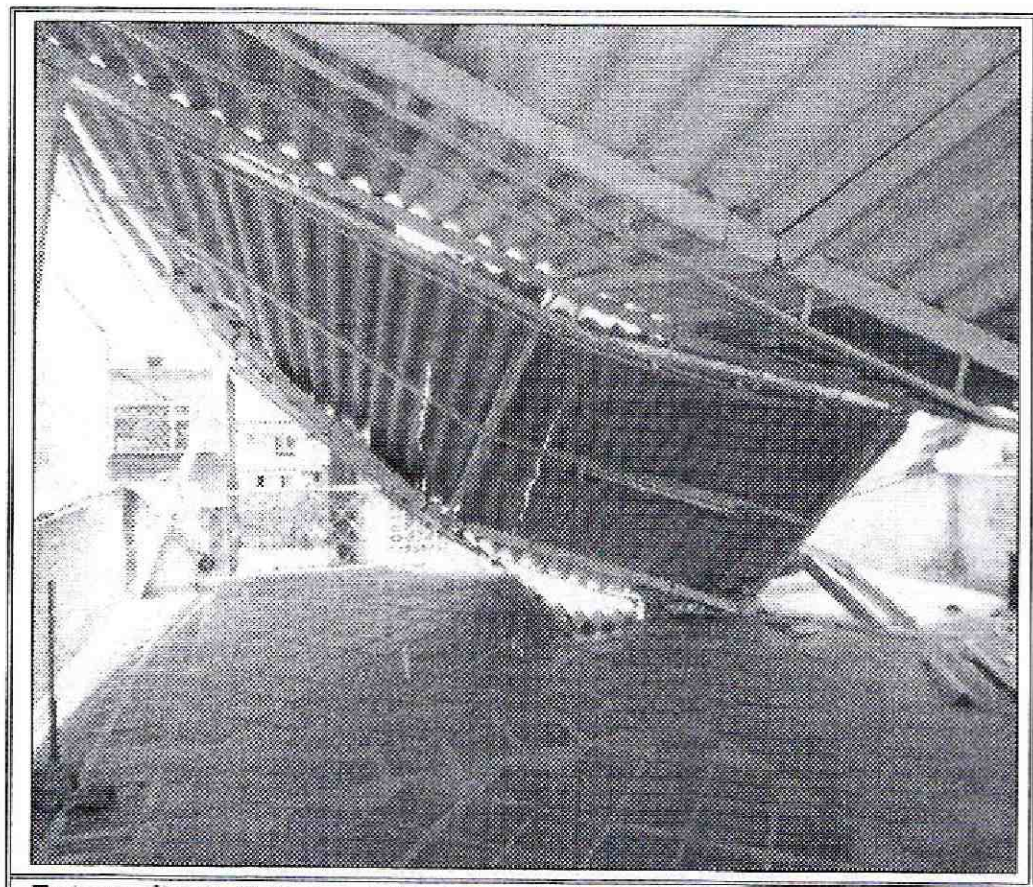
Fotografía 9. Colapso total de cubierta en láminas de fibrocemento, soportada por una estructura metálica, ubicada en zona de terraza, afectada por la sobrecarga de granizo que se depositó sobre la misma. Predio de uso habitacional.

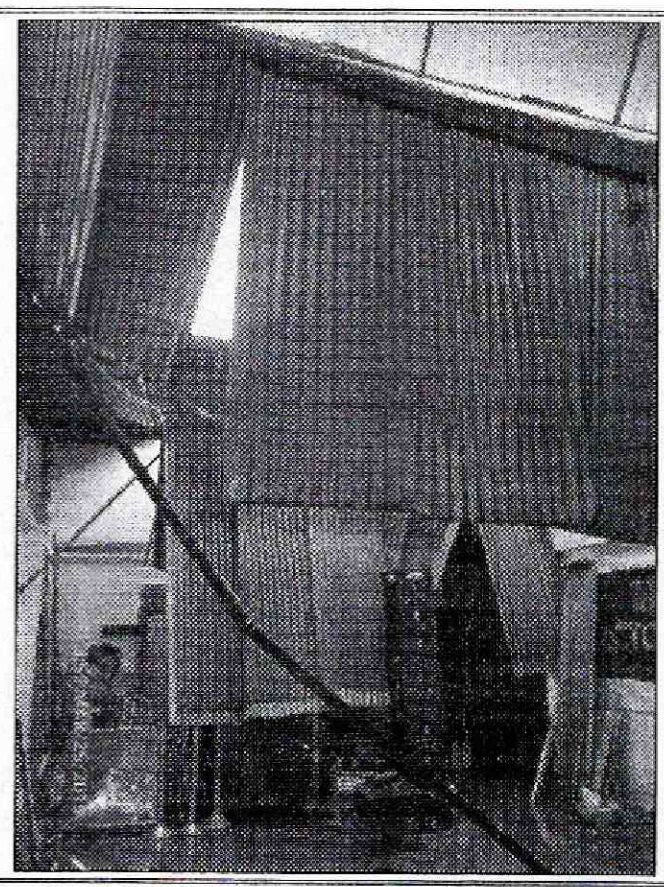
Fotografía 10. Colapso parcial de cubierta en láminas de teja de zinc y traslucida, soportada por correas de metálicas y de madera, afectada por la sobrecarga de granizo que se depositó sobre la mismas. Zona correspondiente a patio de una vivienda.

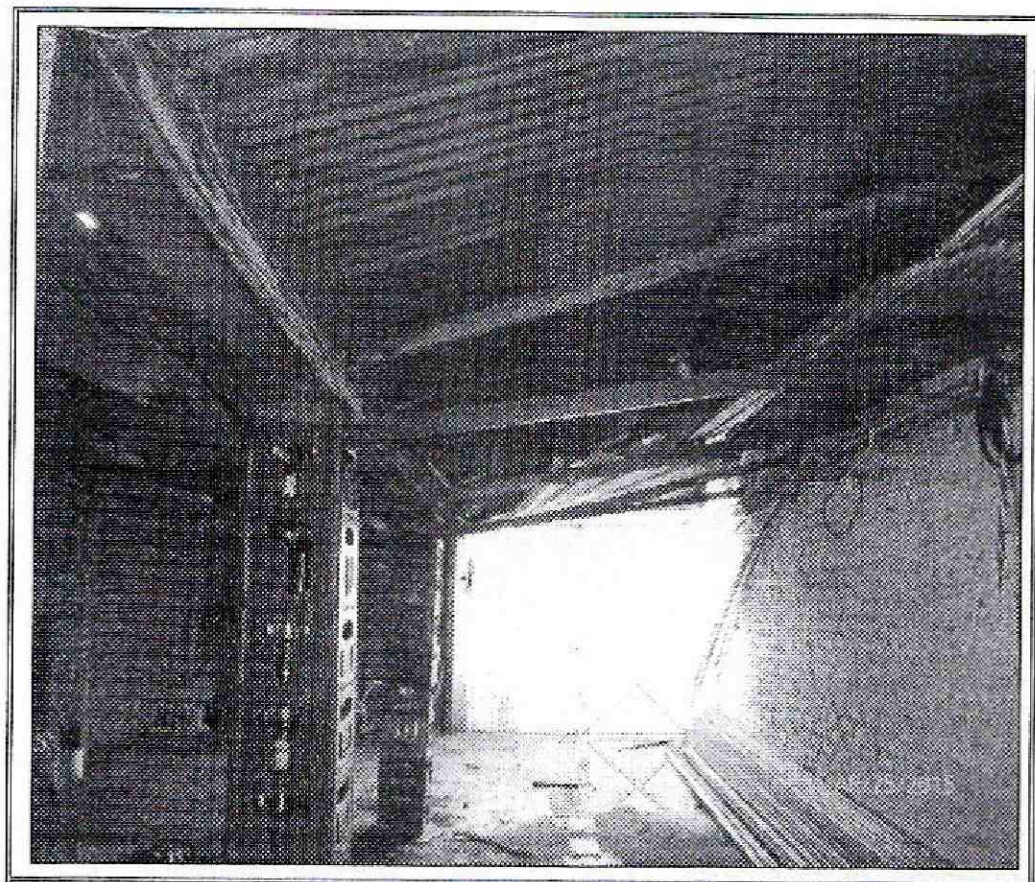
Fotografía 11. Colapso de cubierta en láminas de teja de zinc y traslucida, soportada por correas metálicas, afectada por la sobrecarga de granizo que se depositó sobre la mismas. Predio usado para estacionamiento de vehiculos.

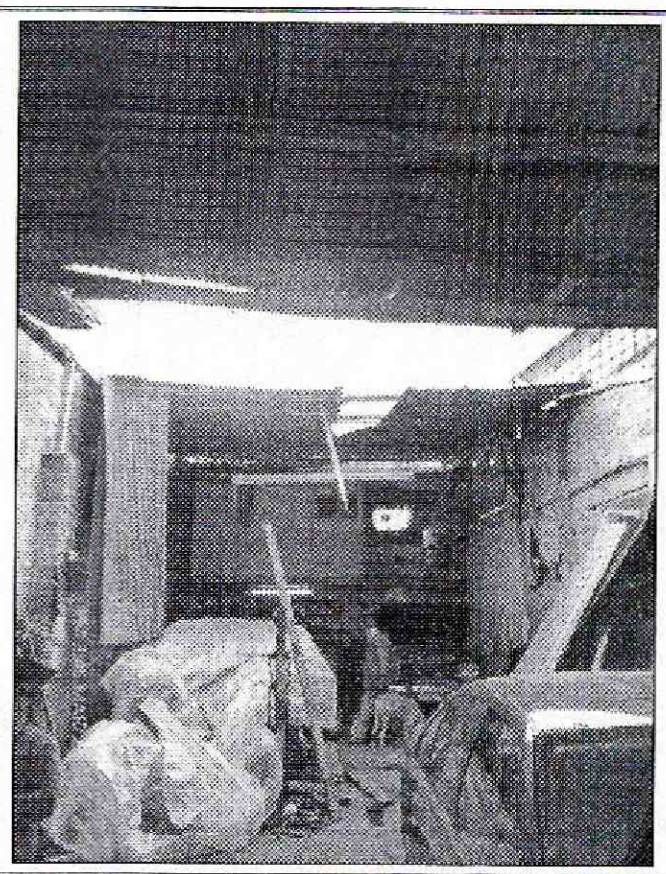
Fotografía 12. Vista de la capilla, en donde se presenta deterioro en cielo rasos, así como exposición de excrementos de palomas que anidan en la zona superior de dichos cielo rasos.

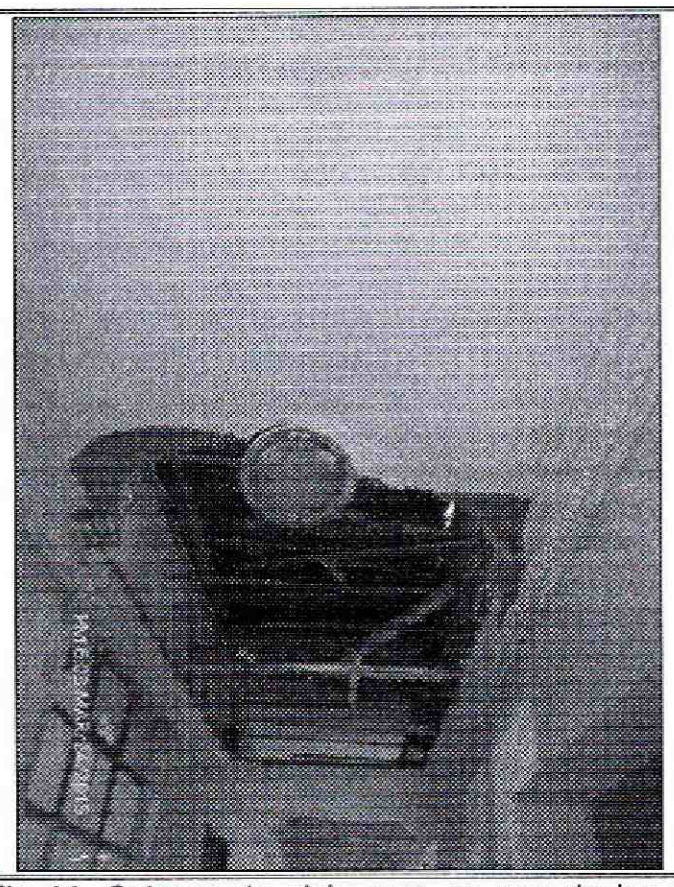
Fotografía 13. Colapso de cielo raso en una de las viviendas evaluadas en la localidad de Antonio Nariño, producto de ingreso de aguas al interior de la vivienda, lo cual deterioro y debilito los materiales que lo conforman.

Fotografía 14. Colapso de cielo raso en una de las viviendas evaluadas en la localidad de Antonio Nariño, producto de ingreso de aguas al interior de la vivienda, lo cual deterioro y debilito los materiales que lo conforman.

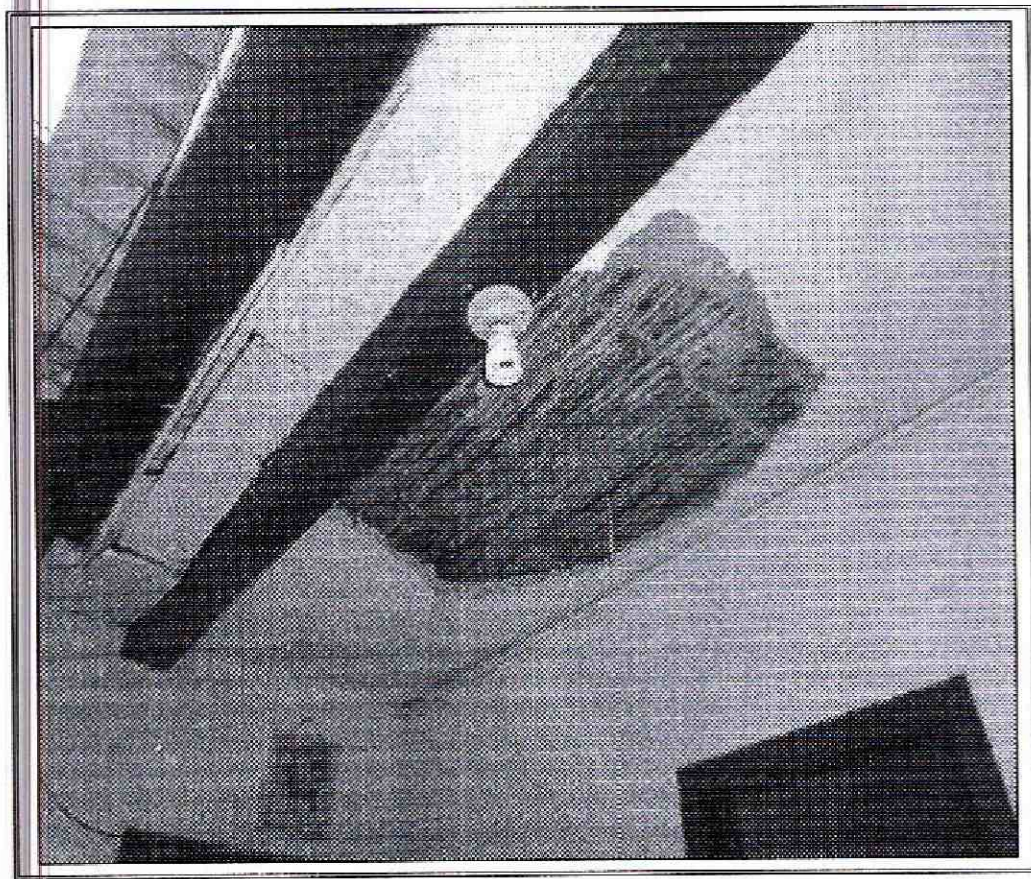
Fotografía 15. Desprendimiento de mortero de cielo raso en vivienda evaluada en la localidad de Antonio Nariño, producto de ingreso de aguas al interior de la vivienda, lo cual deterioro en mayor medida el estado de estos.

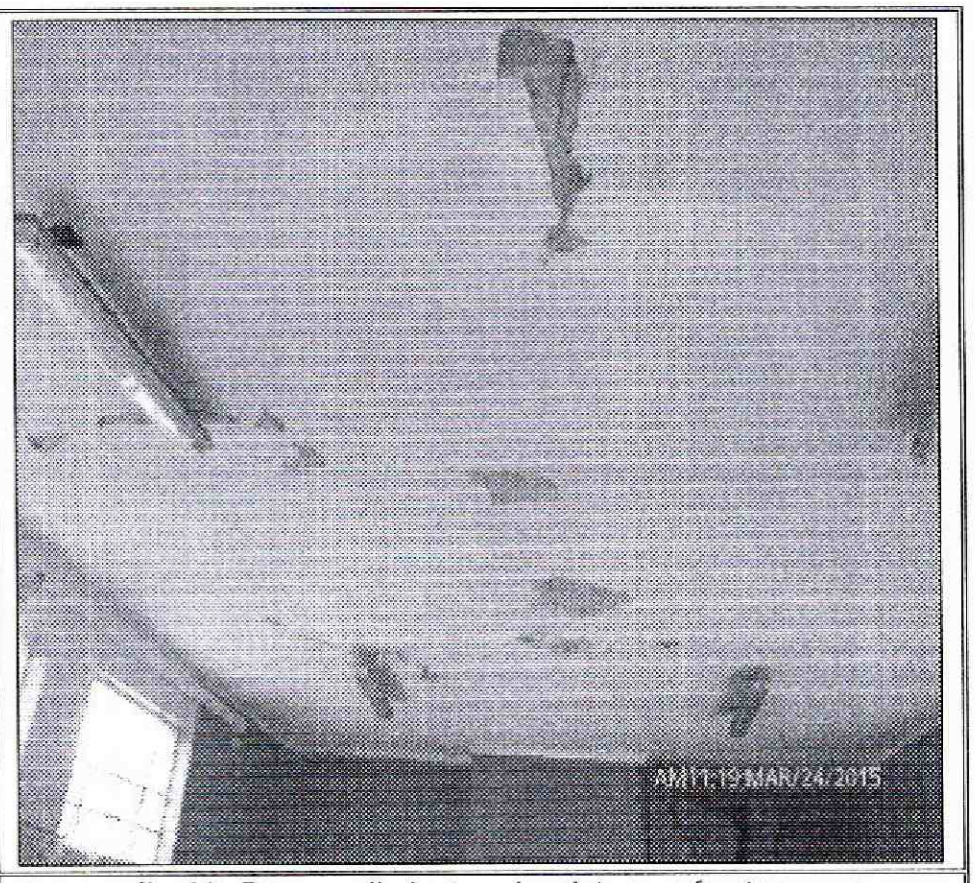
Fotografía 16. Desprendimientos de pintura y fracturas en capa de mortero de recubrimiento de cielo raso, en uno de los salones del colegio Guillermo León Valencia Sede C, el cual fue restringido para evitar accidentes sobre los alumnos.

Fotografía 17. Desprendimiento de pintura y humedad excesiva en cielo raso de viviendas evaluadas en la localidad de Antonio Nariño; daños asociados a filtraciones de agua, producto de las fuertes lluvias y granizada presentada el 22 de Marzo.

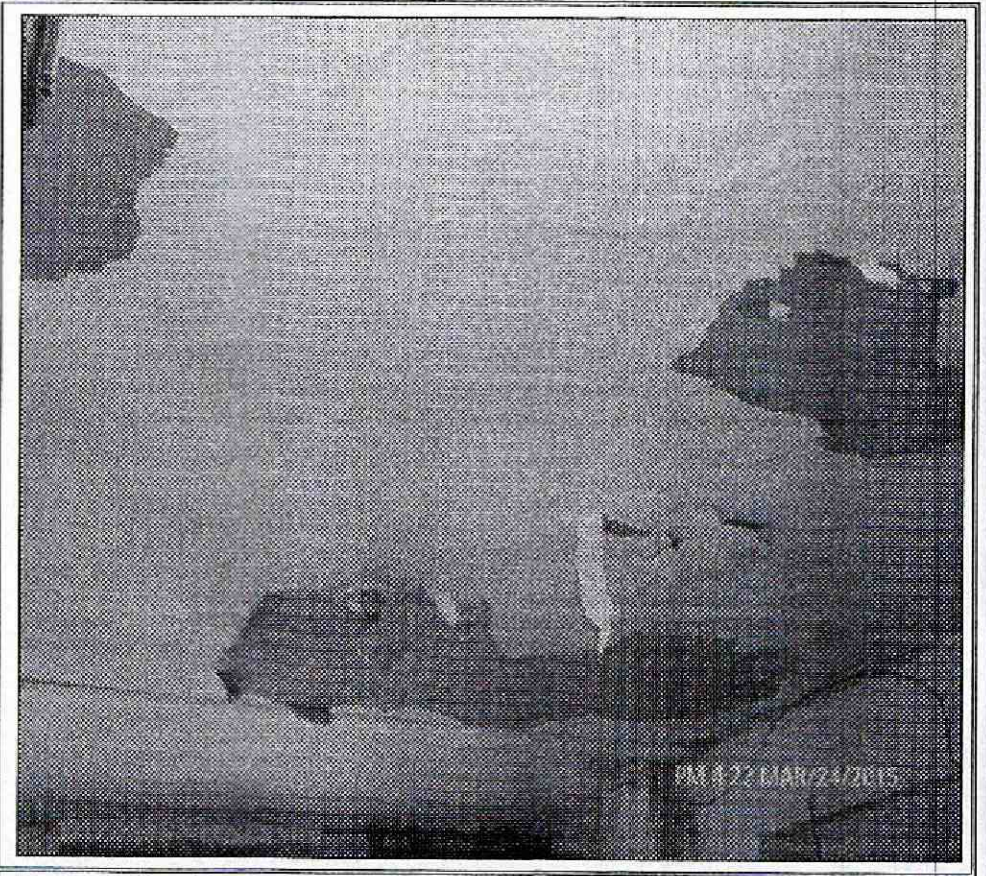
Fotografía 18. Desprendimiento de pintura y humedad excesiva en cielo raso de viviendas evaluadas en la localidad de Antonio Nariño; daños asociados a filtraciones de agua, producto de las fuertes lluvias y granizada presentada el 22 de Marzo.

Fotografía 19. Desprendimiento de pintura y humedad excesiva en cielo raso y muros de las viviendas evaluadas en la localidad de Antonio Nariño; daños asociados a filtraciones de agua, producto de las fuertes lluvias y granizada presentada el 22 de Marzo.

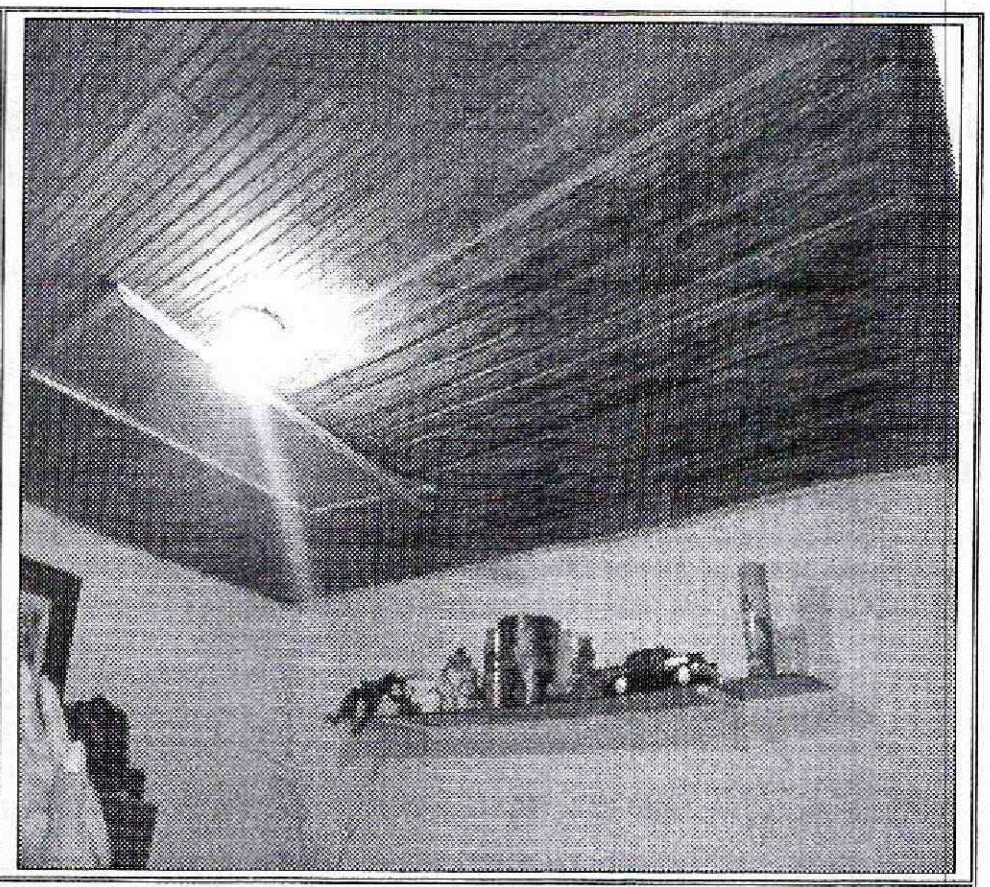
Fotografía 20. Deterioro, deformación y humedad en cielo raso de madera, identificado en algunas viviendas evaluadas en la localidad de Antonio Nariño; daños asociados a filtraciones de agua, producto de las fuertes lluvias y granizada presentada el 22 de Marzo.

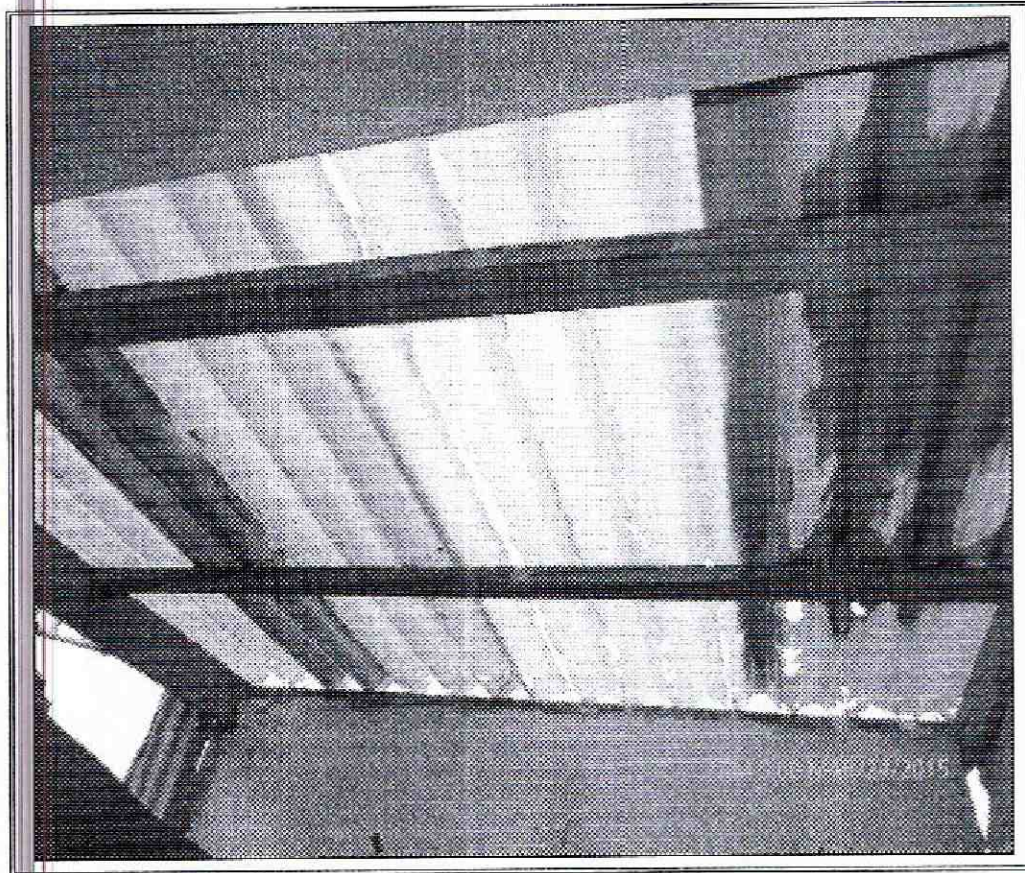
Fotografía 21. Rotura de tejas traslucidas, producto de impacto de granizo en algunas viviendas evaluadas en la localidad de Antonio Nariño, situación que no compromete la estabilidad de las viviendas donde se observaron dichos daños.

Fotografía 22. Rotura de tejas traslucidas, producto de impacto de granizo en algunas viviendas evaluadas en la localidad de Antonio Nariño, situación que no compromete la estabilidad de las viviendas donde se observaron dichos daños.
