DIAGNÓSTICO TÉCNICO DI-16538
SUBDIRECCIÓN DE ANÁLISIS DE RIESGOS Y EFECTOS DEL CAMBIO CLIMÁTICO
GRUPO ASISTENCIA TÉCNICA
RADICADO IDIGER 2021ER13968

5. ESCENARIO DE RIESGO: Actividad de la Construcción

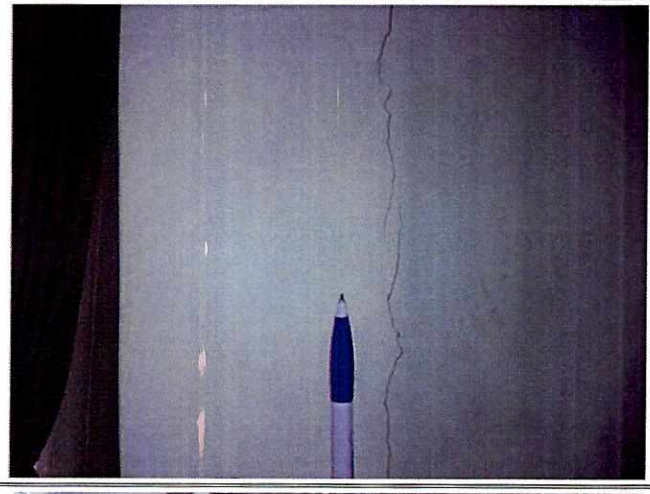
- Fisuras sobre muros de cerramiento y divisorios, de tendencia vertical y diagonal, con longitudes que oscilan entre 1m y 2m y aberturas que van desde los 2mm hasta aproximadamente 5mm (Fotos 3 a 6).
- Fisuras sobre la placa de contrapiso generalmente con una tendencia suroriente – noroccidente, acompañadas de leves hundimientos (Fotos 7 y 8).
- Deformación de los marcos de puertas y ventanas conllevando en algunas ocasiones al desajuste de puertas y la ruptura de vidrios (Fotos 9 y 10).
- Daños en la cubierta por elementos que impactan la estructura posiblemente desde el exterior, afectando tejas y cielorraso y favoreciendo la generación de problemas de humedad al interior del inmueble (Fotos 11 y 12).

De acuerdo con la inspección visual adelantada, se considera probable que los daños identificados en el predio de la Carrera 100 # 72-23, se deriven de asentamientos diferenciales de la construcción eventualmente inducidos por la sobrecarga generada en el terreno por la edificación nueva emplazada en el predio de la Carrera 100 # 72-19 y ante la ausencia de una adecuada dilatación entre las construcciones que garantice un comportamiento independiente de las mismas.

Fotos 3 a 6. Vista general de algunos daños identificados sobre los muros de cerramiento y divisorios de la vivienda evaluada

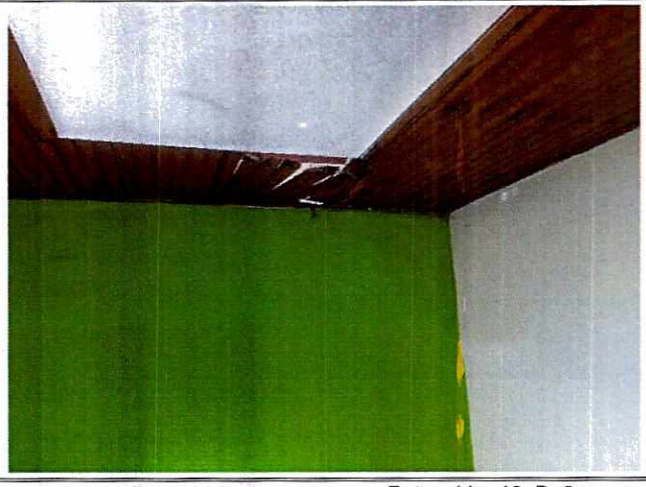
Fotos 7 y 8. Vista general de algunos de los daños identificados sobre la placa de contrapiso

Fotos 9 y 10. Deformaciones de marcos de puertas y ventanas

Fotos 11 a 12. Daños en cubierta y problemas de humedad
