1. INFORMACIÓN DE REFERENCIA

1.1 CONCEPTO TÉCNICO No. CT:	**5749**
1.2 ÁREA:	TÉCNICA Y DE GESTIÓN
1.3 COORDINACIÓN:	INVESTIGACIÓN Y DESARROLLO
1.4 REFERENCIA CRUZADA RADICADO FOPAE:	2009ER17362
1.5 RESPUESTA OFICIAL No.	RO-40100

El presente concepto técnico corresponde a la SEGUNDA revisión realizada por la DPAE al Estudio de Amenaza y Riesgo por Procesos de Remoción en Masa para el proyecto Colegio Marymount, ubicado en la Calle 169B No. 74A-02, de la Localidad de Suba, en cumplimiento a lo estipulado en el Artículo 141 del Decreto 190 de 2004 y en el marco de lo establecido en la Resolución 227 de julio 13 de 2006, por estar localizado en zonas de amenaza media y alta según el Plano normativo "Amenaza por Remoción en Masa" del POT.

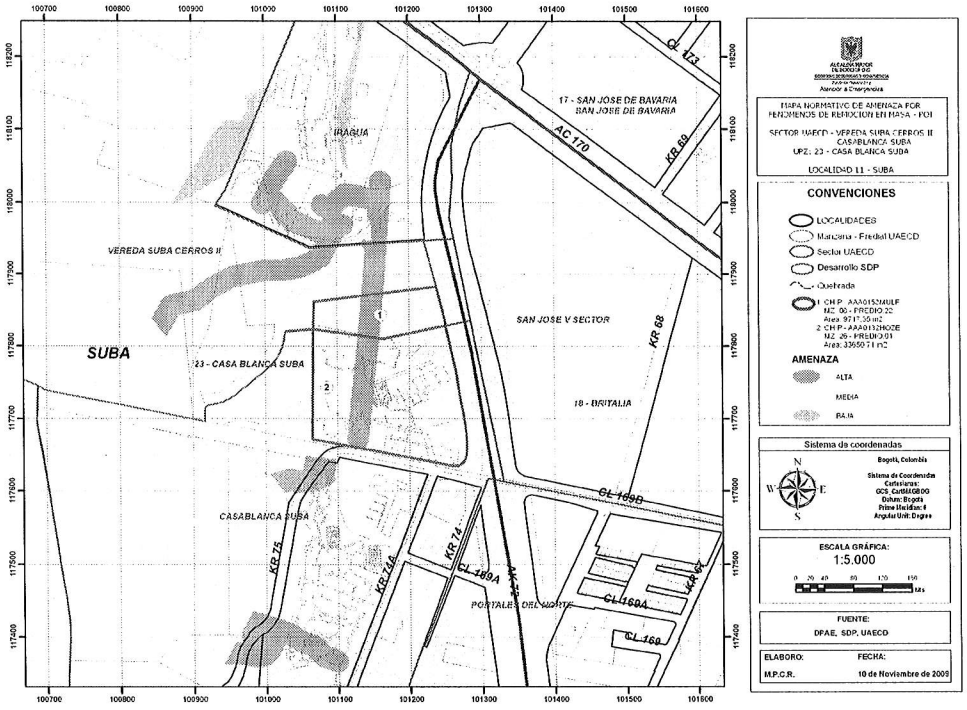
Figura 1. Localización General del Proyecto "Colegio Marymount", en el Plano Normativo de Amenaza por Remoción en Masa del POT (Decreto 190 de 2004).

En la Figura 1 se presenta la localización general del proyecto "Colegio Marymount" en el mapa de amenaza por remoción en masa del POT.

Adicionalmente, en el Anexo D del estudio presentado no se encuentra ningún oficio relacionado con la disponibilidad de servicios públicos ni el comunicado de la Empresa de Acueducto y Alcantarillado de Bogotá con respecto a zonas de ronda y preservación ambiental para el predio con nomenclatura oficial AK 72 No. 169B-41, CHIP AAA0153 MULF uno de los dos predios que integran la zona de estudio, tal como lo manifiesta el Consultor en la página 47 del estudio; en este sentido es necesario que se incluya la información correspondiente y se analice de manera explícita los factores que sirvieron de base para la incorporación del área específica dentro de una zona de amenaza alta (ver Figura 1).
