DIAGNÓSTICO TÉCNICO DI - 12138
SUBDIRECCIÓN DE ANÁLISIS DE RIESGOS Y EFECTOS DE CAMBIO CLIMÁTICO
COORDINACIÓN DE ASISTENCIA TÉCNICA
RAD IDIGER 2018ER11776 – 2018ER11981 – 2018ER13681

1. DATOS GENERALES DEL EVENTO.

ATENDIÓ:	Jairo Mauricio Diaz Salazar			**SOLICITANTE:** Carlos Alberto Rey Ardila
CAT	4	**MOVIL:**	Contratada	
FECHA:	Agosto 02 de 2018	**HORA:**	10:15

DIRECCIÓN:	Calle 71 Sur No. 13 B - 61	**COORDENADAS AREA VERIFICADA**				X1:98613 Y1:91748 X2:98587 Y2:91719 X3:98608 Y3:91692 X4:98638 Y4:91728	
BARRIO:	Juan Rey	**ÁREA DIRECTA AFECTADA:**				226 m²	
UPZ:	51 – Los Libertadores.	**POBLACIÓN ATENDIDA:**				60	
LOCALIDAD:	04 – San Cristóbal	**FAMILIAS**	15	**ADULTOS**	35	**MENORES**	25
CHIP:	AAA0179ZUBR AAA0005HDMR AAA0005HZZE AAA0005JAHY	**PREDIOS EVALUADOS**				4	
AREA VERIFICADA	1600 m²	**DOCUMENTO REMISORIO**				CR-31124

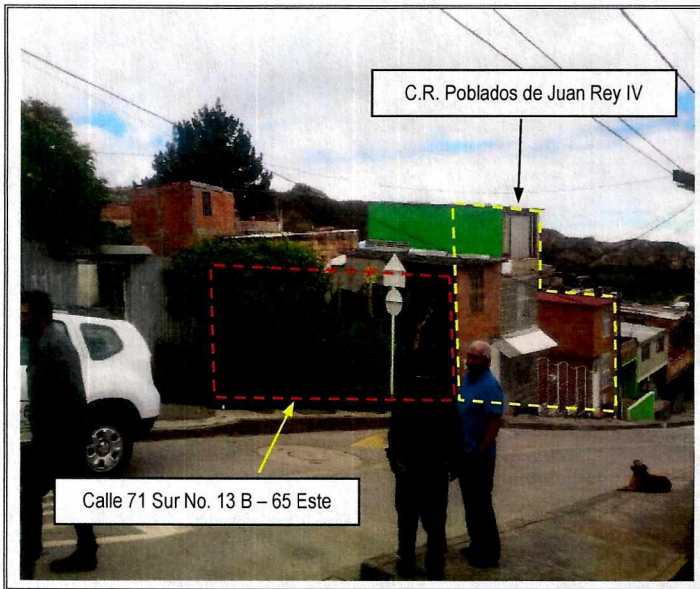
Figura 1. Aerofotografía del sector donde se ubica el predio de la Calle 71 Sur No. 13 B – 61 Este, en el Barrio Juan Rey de la Localidad Usme.

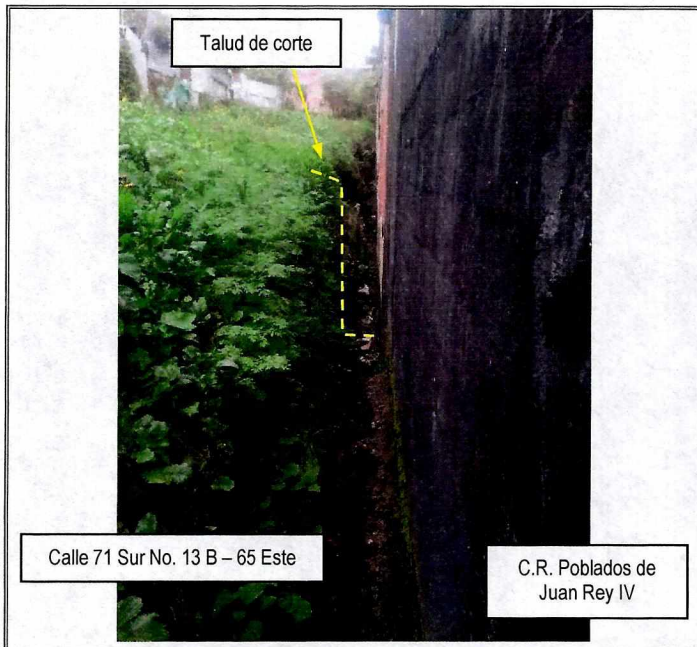
Fotografía 2. Conjunto residencial Poblados de Juan Rey IV, ubicado en el predio de la Calle 71 Sur No. 13 B – 61 Este.
