DIAGNÓSTICO TÉCNICO DI - 11648
SUBDIRECCIÓN DE ANÁLISIS DE RIESGOS Y EFECTOS DE CAMBIO CLIMÁTICO
COORDINACIÓN DE ASISTENCIA TÉCNICA
RAD IDIGER 2018ER6079 – 2018ER6793 EVENTO SIRE 4937197

5. ESCENARIO DE RIESGO

Riesgo por Construcciones.

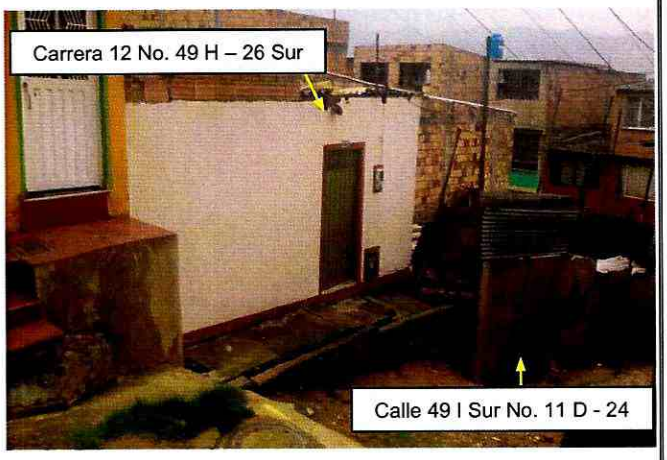
El sector inspeccionado se ubica en una ladera con una pendiente cercana a los 25°, consolidada urbanísticamente, con vías de acceso vehicular pavimentadas y peatonales sin pavimentar. Las viviendas del sector se encuentran construidas de forma escalonada dadas las condiciones topográficas del terreno, por lo que para el emplazamiento y construcción de las mismas se implementaron taludes de corte y/o relleno, en algunos casos confinados mediante muros en mampostería, concreto y piedra pegada sin sistemas para el manejo de aguas de escorrentía sub-superficial. El acceso al predio de la Carrera 12 No. 49 H – 26 Sur se realiza mediante un sendero peatonal sin pavimentar *(ver fotografías 1, 2 y 5)*.

Fotografía 1. Viviendas inspeccionadas y ubicadas en los predios de la Carrera 12 No. 49 H – 26 Sur y de la Calle 49 I Sur No. 11 D - 24

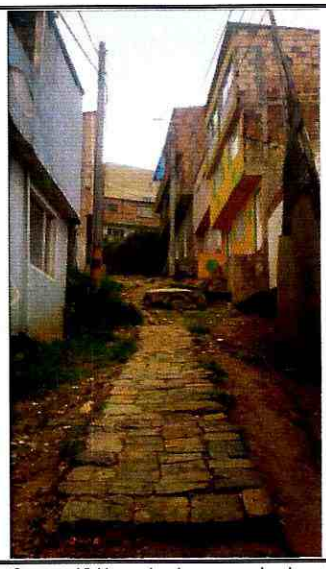
La vivienda ubicada en el predio de la Carrera 12 No. 49 H – 26 Sur *(ver fotografía 2)*, corresponde a una edificación de un nivel construida en mampostería parcialmente confinada con placa de contrapiso en concreto recubierto de losetas y cubierta liviana en tejas de fibrocemento apoyadas sobre correas de madera, la cual presenta deficiencias constructivas relacionadas con la carencia y/o continuidad de elementos de confinamiento tipo vigas y columnas. Sobre algunos muros se identificaron fisuras con aberturas de 1 mm en longitudes de 0.5 m a 1 m aproximadamente *(ver fotografía 3)*. Sobre los muros del costado suroriental se identificaron huellas de humedad *(ver fotografía 4)*.

Fotografía 2. Vista Carrera 12 H por donde se accede al predio de la Carrera 12 No. 49 H – 26 Sur

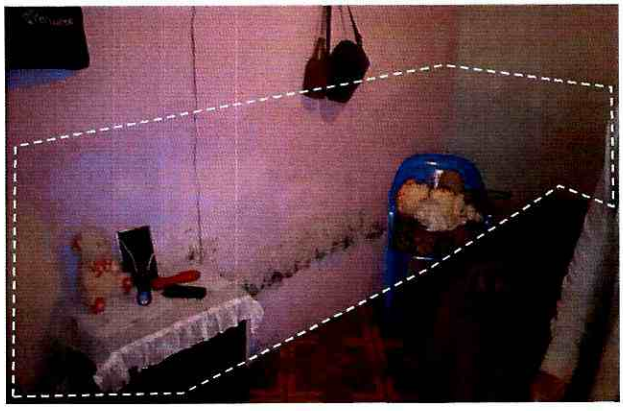
Fotografía 3. Fisuras identificadas en la vivienda emplazada en el predio de la Carrera 12 No. 49 H – 26 Sur.

Fotografía 4. Humedades identificadas en la vivienda emplazada en el predio de la Carrera 12 No. 49 H – 26 Sur.

A los responsables de las viviendas ubicadas en los predios de la Carrera 12 No. 49 H – 26 Sur y la Calle 49 I No. 11 D – 24, en el Barrio Playón la Playita III Sector de la Localidad Rafael Uribe Uribe, desarrollar las gestiones que conduzcan al mantenimiento, mejoramiento y/o reforzamiento de las edificaciones, con el acompañamiento de personal idóneo, de acuerdo con la normatividad vigente, lo anterior con el propósito de garantizar durante la vida útil de la estructura, las condiciones adecuadas para su uso.

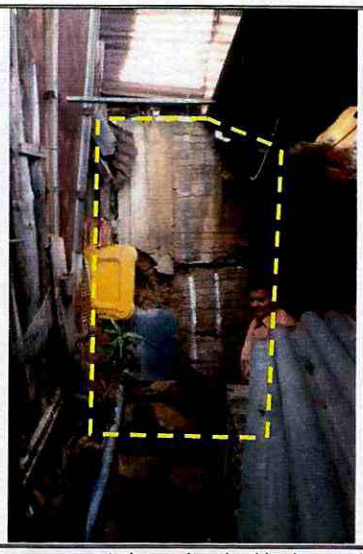
La vivienda ubicada en el predio de la Calle 49 I Sur No. 11 D – 24 *(ver fotografía 5)*, corresponde a una vivienda de un nivel construida en mampostería simple, elementos de madera y láminas metálicas, con pisos en afirmado y madera y cubierta en tejas de zinc y fibrocemento apoyadas sobre correas de madera. El cerramiento del costado norte al parecer se ha extendido en 1 m por fuera del paramento del predio.

Entre las mencionadas viviendas se ubica un talud de corte vertical con una altura de 2 m a lo largo de 6 m aproximadamente, confinado mediante un muro en piedra pegada y un muro en concreto a lo largo de 1 m aproximadamente, que confina la zona de andén *(ver fotografía 6)*; muro que se encuentra fracturado y con pérdida de verticalidad. El andén ubicado en la parte alta presenta hundimientos y fracturas en un área de 2 m² aproximadamente *(ver fotografía 7)*, sin que se comprometa la accesibilidad a la vivienda emplazada en el predio de la Carrera 12 No. 49 H – 26 Sur.

Fotografía 5. Vista de la vivienda ubicada en el predio de la Calle 49 I Sur No. 11 D – 24.

Fotografía 6. Muro en concreto inspeccionado ubicado entre los predios de la Carrera 12 No. 49 H – 26 Sur y de la Calle 49 I Sur No. 11 D - 24

Es posible que se presente el colapso parcial del muro en concreto inspeccionado y ubicado entre los predios de la Carrera 12 No. 49 H – 26 Sur y la Calle 49 I Sur No. 11 D – 24, en zona de andén peatonal, incrementando los daños observados sobre el andén de la parte alta y a su vez afectando la funcionalidad del pasillo adyacente perteneciente a la vivienda ubicada en la parte baja ante la acumulación de escombros.

Al responsable de la vivienda ubicada en el predio de la Calle 49 I No. 11 D – 24, en el Barrio Playón la Playita III Sector de la Localidad Rafael Uribe Uribe, mantener la recomendación de restricción de uso del pasillo localizado hacia el costado norte del predio, hasta que se desarrollen las acciones que garanticen la estabilidad del muro en concreto que presenta daños..

A la Alcaldía Local de Rafael Uribe Uribe desde su competencia, llevar a cabo las labores administrativas tendientes a establecer el responsable y/o los responsables de adelantar las intervenciones necesarias de reparación y/o demolición del muro en concreto implementado como medida de confinamiento de parte de andén peatonal que se ubica en la zona frontal del predio de la Carrera 12 No. 49 H – 26 Sur, y de aquellas otras intervenciones que se requieran para garantizar la estabilidad del talud de corte que dicho muro confina.

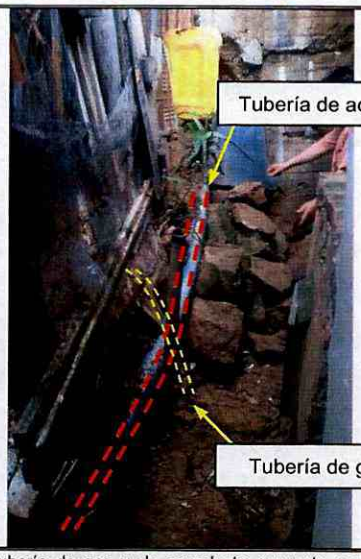
Al costado norte del predio de la Calle 49 I Sur No. 11 D – 24, dentro de los cerramientos metálicos, se identifican expuestas una tubería de gas y de suministro de agua potable perteneciente a la red de acueducto de la zona. El responsable de la mencionada vivienda manifiesta que en épocas de fuertes precipitaciones en el sector, las aguas de escorrentía superficial han lavado el suelo donde se encuentran las tuberías expuestas *(ver fotografía 8)*. Sobre el terreno donde se ubican las edificaciones inspeccionadas no se identifican condiciones que manifiesten la presencia de movimientos en masa.

Fotografía 7. Andén ubicado en la parte alta del muro inspeccionado, sobre el cual se observan hundimientos y fracturas.

Fotografía 8. Tubería de gas y de acueducto expuesta y al interior de los cerramientos de la vivienda de la Calle 49 I Sur No. 11 D - 24

SI	X	NO		¿CUAL?	Fracturas y hundimientos en anden peatonal de la zona frontal del predio de la Carrera 12 No. 49 H – 26 Sur.

Es posible que las tuberías de acueducto y gas natural, observadas al costado norte del predio de la Calle 49 I Sur No. 11 D – 24, puedan presentar daños de no desarrollarse intervenciones que impidan la pérdida del suelo donde se apoyan.

A la Empresa de Acueducto, Agua, Alcantarillado y Aseo de Bogotá – EAB y a la Empresa Gas Natural, desarrollar las gestiones que conduzcan a la revisión de las redes que tiene a su cargo en el sector ubicado al costado norte del predio de la Calle 49 I No. 11 D – 24, en el Barrio Playón la Playita III Sector de la Localidad Rafael Uribe Uribe, dada la exposición de las mismas y de ser necesario desarrollar los correctivos pertinentes a fin de evitar daños sobre dichas redes, que pudiesen afectar la integridad física de la comunidad del sector.
