ALCALDÍA MAYOR
DE BOGOTÁ D.C.
Secretaría
GOBIERNO

DIRECCIÓN DE PREVENCIÓN Y ATENCIÓN DE EMERGENCIAS

DIAGNÓSTICO TÉCNICO No. DI- 2433
COORDINACIÓN TÉCNICA

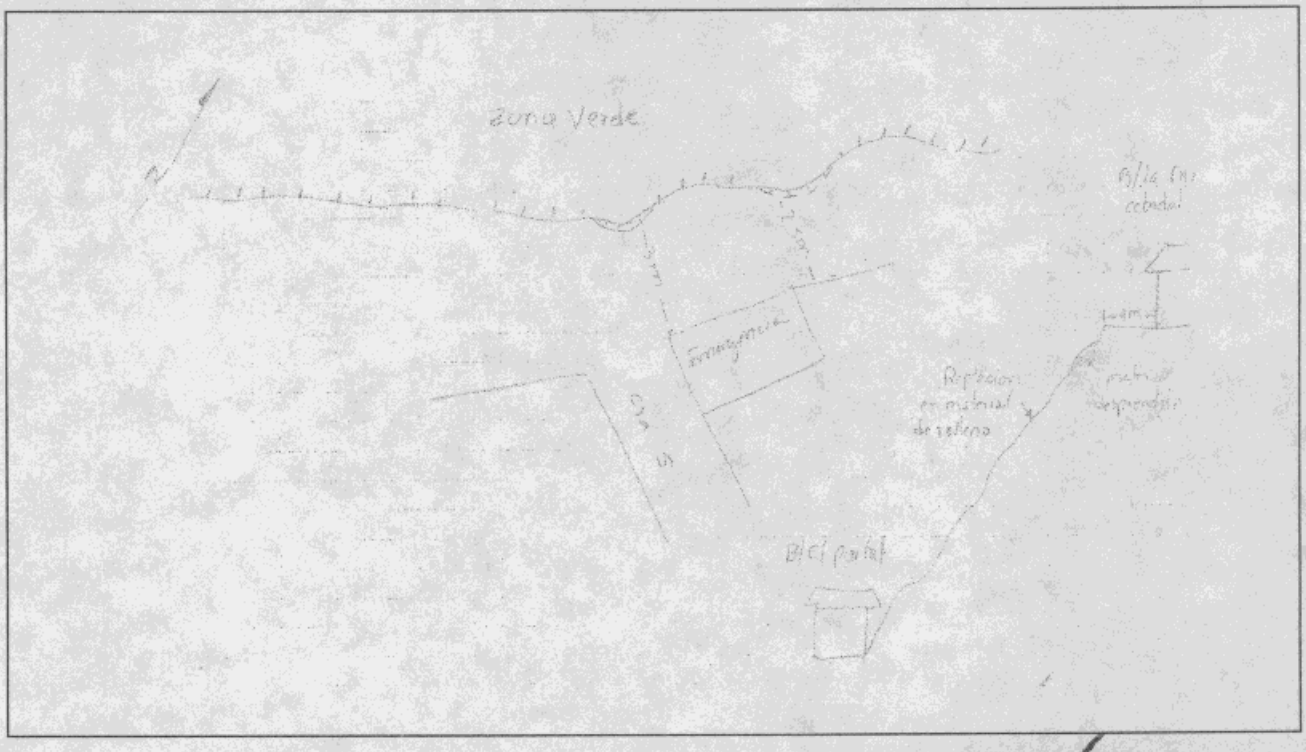
DESCRIPCIÓN Y CAUSAS: Dos deslizamientos puntuales que involucran en total aproximadamente 3 m³ de material de relleno, en la corona de un talud de aproximadamente 30 m de altura por 200 m de longitud. Los deslizamientos ocurrieron el viernes 06 de Mayo/05 y de acuerdo con lo observado en el sitio fueron causados por las lluvias del Jueves 05 de Mayo/05. No se observa ninguna vivienda comprometida.

Es necesario retirar el material suelto y realizar un manejo adecuado de las aguas lluvias en dicho talud, para evitar que se continúe deteriorando y que en el futuro se presenten movimientos de mayor magnitud que involucren viviendas tanto del barrio La Paz Sector Cebadal como del barrio El Portal.
