1.1 CONCEPTO TÉCNICO No. CT:	**6952**
1.2 ÁREA:	Técnica y de Gestión
1.3 COORDINACIÓN:	Investigación y Desarrollo
1.4 REFERENCIA CRUZADA RADICADO FOPAE:	2013ER13385
1.5 RESPUESTA OFICIAL No.	RO-63946

2.1 SOLICITANTE:	CURADURÍA URBANA No. 5
2.2 PROYECTO:	VIVIENDA NUEVA
2.3 LOCALIDAD:	4. San Cristóbal
2.4 UPZ:	50. La Gloria
2.5 BARRIO O SECTOR CATASTRAL:	Sector Catastral Altamira
2.6 DIRECCIÓN:	Carrera 12 Bis Este No 46B-13 Sur (**)
2.7 CHIP:	AAA0004CRAW (*)
2.8 MANZANA CATASTRAL:	53
2.9 PREDIO CATASTRAL:	08
2.10 ÁREA (Ha):	0.0071 (*)
2.11 FECHA DE VISITA: **FECHA DE EMISIÓN:**	Julio 18 de 2013 Julio 19 de 2013

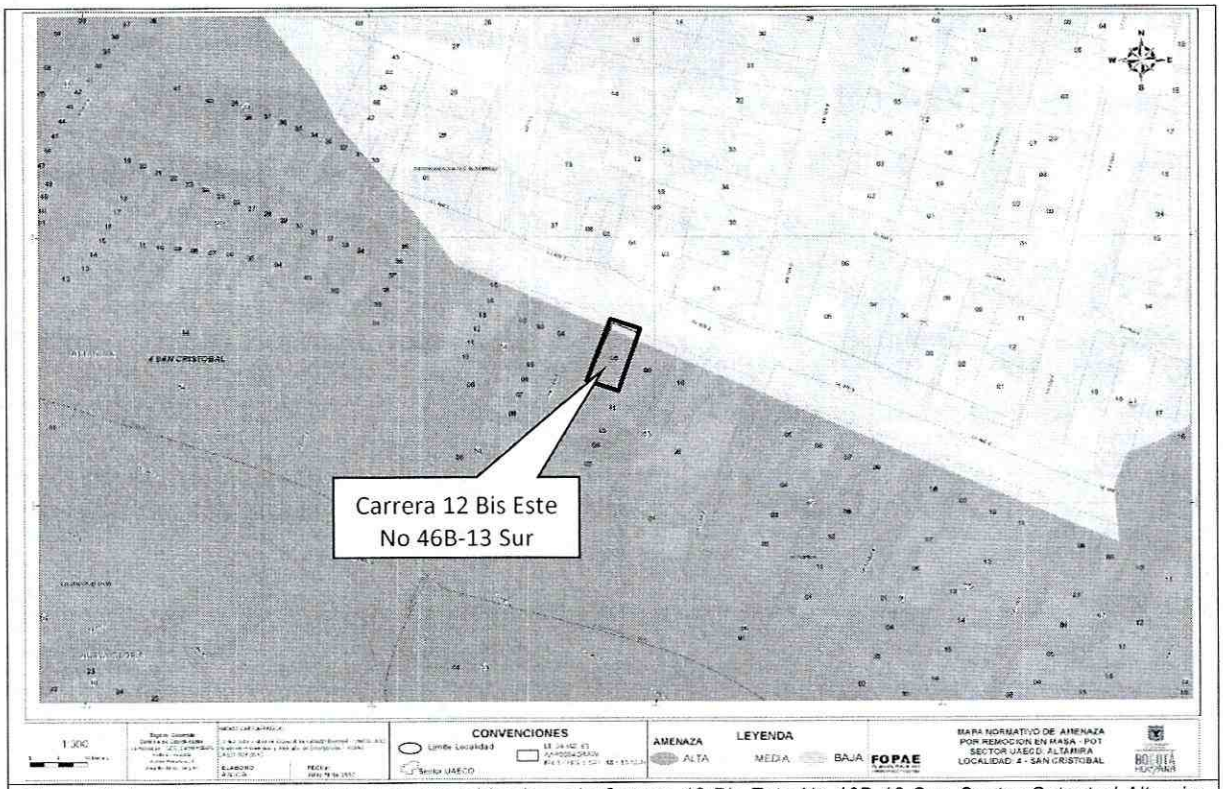
Conforme con el plano normativo de "Amenaza por Remoción en Masa" del Plan de Ordenamiento Territorial de Bogotá - POT, el sector del proyecto ubicado de la Carrera 12 Bis Este No 46B-13 Sur de la Localidad de San Cristóbal, se encuentra en una zona de AMENAZA ALTA y MEDIA por procesos de remoción en masa (Figura 1).

Figura 1. *Localización general del proyecto ubicado en la Carrera 12 Bis Este No 46B-13 Sur, Sector Catastral Altamira de la Localidad de San Cristóbal en el Plano Normativo de Amenaza por Remoción en Masa del POT (Decreto 190 de 2004), el cual se encuentra en amenaza ALTA y MEDIA.*
