| **1.1 CONCEPTO TÉCNICO No. CT:** | **6863** |

| **2.2 PROYECTO:** | Cra 2 # 49 - 51 Sur |
| **2.6 DIRECCIÓN:** | Carrera 2 No 49- 51 Sur |

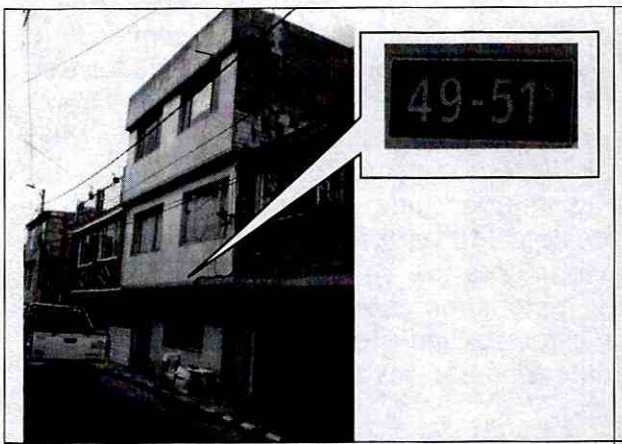
En el momento de la visita, en el predio objeto del presente concepto técnico, se encontró una construcción de tres (3) niveles en mampostería simple y parcialmente confinada, de características similares a las descritas en la solicitud (Formato GPR-FT-03), la cual ocupa toda el área del predio, y sin evidencias de afectación por procesos de remoción en masa activos que involucren el área del proyecto.

Fotografía No. 1. Predio en donde se desarrollará el proyecto, ubicado en la Carrera 2 No. 49-51 Sur, de la Localidad de Rafael Uribe Uribe

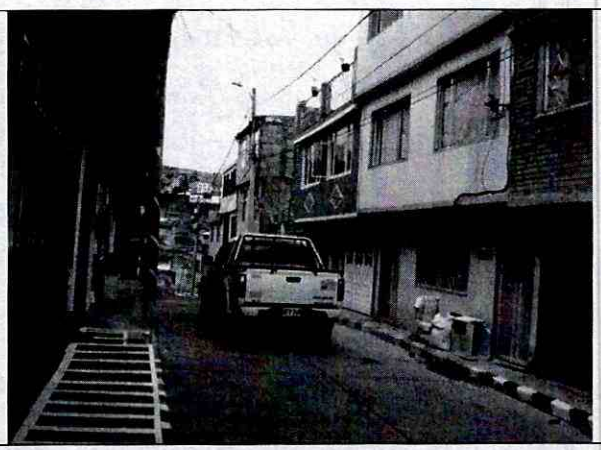
El sector en donde se emplaza la citada edificación posee una pendiente media a baja, se encuentra totalmente consolidado y en el momento de la verificación técnica adelantada en las edificaciones aledañas no se evidenciaban daños o patologías que permitieran identificar o definir la presencia de procesos de inestabilidad geotécnica en el área del proyecto. A pesar de lo anterior, se advierte que cualquier intervención que se realice, debe tener en cuenta la presencia de la infraestructura aledaña, por lo que el responsable del proyecto debe garantizar en todo momento la estabilidad general del lote y su entorno.

Fotografía No. 2. Vista de la Carrera 2, se evidencia un sector consolidado cuyo uso es principalmente residencial.
