1.1 CONCEPTO TÉCNICO No. CT:	**6905**
1.2 ÁREA:	Técnica y de Gestión
1.3 COORDINACIÓN:	Investigación y Desarrollo
1.4 REFERENCIA CRUZADA RADICADO FOPAE:	2013ER7644
1.5 RESPUESTA OFICIAL No.	RO-63318

2.1 SOLICITANTE:	CURADURÍA URBANA No. 4
2.2 PROYECTO:	"Vivienda"
2.3 LOCALIDAD:	4. San Cristóbal
2.4 UPZ:	32. San Blas
2.5 BARRIO O SECTOR CATASTRAL:	San Cristóbal Sur
2.6 DIRECCIÓN:	Calle 18 Sur No. 12- 32 Este (Actual) - Calle 15 Sur No.7C-32 Este (Antigua) (*)
2.7 CHIP:	AAA0166DZCN
2.8 MANZANA CATASTRAL:	57
2.9 PREDIO CATASTRAL:	15
2.10 ÁREA (Ha):	0.0085 (**)
2.11 FECHA DE VISITA:	Mayo 22 de 2013

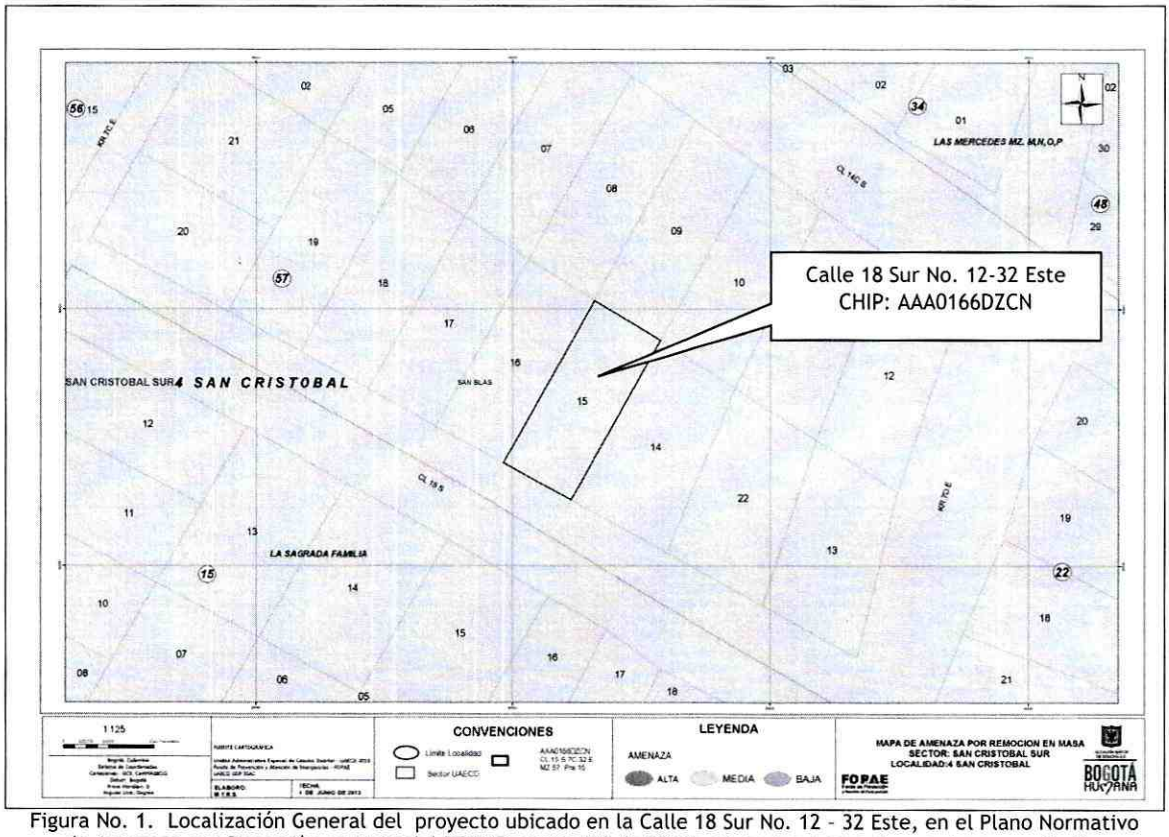
Conforme con el plano normativo de "Amenaza por Remoción en Masa" del Plan de Ordenamiento Territorial de Bogotá - POT, el sector del proyecto ubicado en la Calle 18 Sur No. 12 - 32 Este (Actual) - Calle 15 Sur No. 7C - 32 Este (Antigua), de la Localidad de San Cristóbal, se encuentra en una zona de AMENAZA MEDIA por procesos de remoción en masa (Figura 1).

Figura No. 1. Localización General del proyecto ubicado en la Calle 18 Sur No. 12 - 32 Este, en el Plano Normativo de Amenaza por Remoción en Masa del POT (Decreto 190 de 2004), el cual se encuentra en *Amenaza Media*.

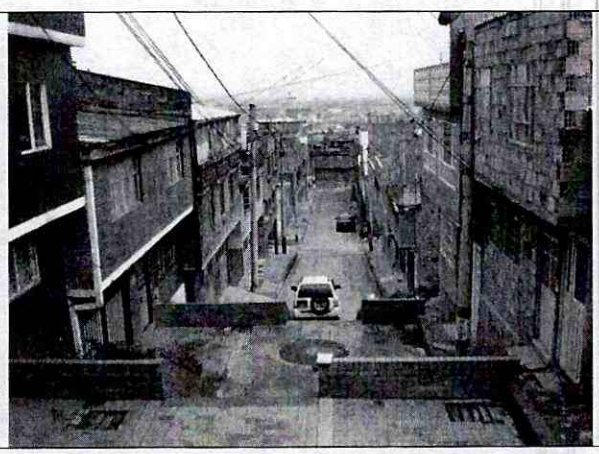
En el momento de la visita, en el predio objeto del presente concepto técnico, se encontró una construcción prefabricada de un (1) nivel, sin evidencias de afectación por procesos de remoción en masa activos que involucren el área del proyecto.

El sector en donde se emplaza la citada edificación posee una pendiente media, se encuentra totalmente consolidado y en el momento de la verificación técnica adelantada en las edificaciones aledañas no se evidenciaban daños o patologías que permitieran identificar o definir la presencia de procesos de inestabilidad geotécnica en el área del proyecto. A pesar de lo anterior, se advierte que cualquier intervención que se realice, debe tener en cuenta la presencia de la infraestructura aledaña, por lo que el responsable del proyecto debe garantizar en todo momento la estabilidad general del lote y su entorno.

Fotografía No. 1. Predio en donde se desarrollará el proyecto, ubicado en la Calle 18 Sur No. 12-32 Este, de la Localidad de San Cristóbal.

Fotografía No. 2. Vista de la Calle 18 Sur, se evidencia un sector consolidado cuyo uso es principalmente residencial.
