DIAGNÓSTICO TÉCNICO DI - 9649
SUBDIRECCIÓN DE ANÁLISIS DE RIESGOS Y EFECTOS DE CAMBIO CLIMÁTICO
COORDINACIÓN DE ASISTENCIA TÉCNICA
RADICADO IDIGER No. 2016ER9668

PREDIO	Carrera 51 No 130-97	**ÁREA DIRECTA**	250 m^2
SECTOR CATASTRAL	Prado Veraniego Norte	**POBLACIÓN ATENDIDA**	28
UPZ	19 – El Prado	**FAMILIAS** 1 **ADULTOS**	28 **NIÑOS** 0
LOCALIDAD	11 - Suba	**PREDIOS EVALUADOS**	1
CHIP	AAA0123KEEA	**OFICIO REMISORIO**	CR-25316

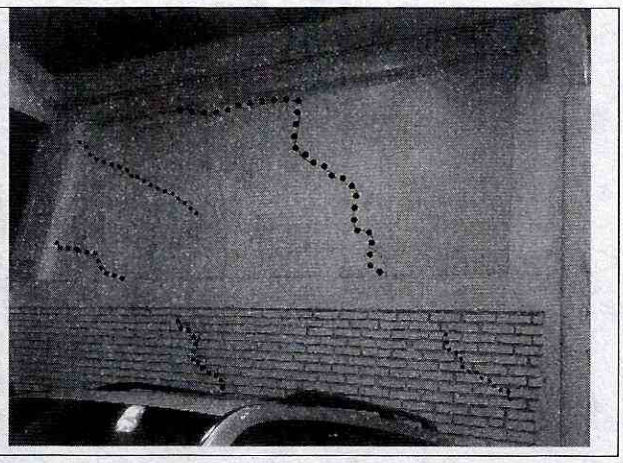
Durante la inspección visual pudo apreciarse un agrietamiento de tendencia escalonada con abertura cercana a un (1) cm, con longitud que oscila entre los 1.5 m y 2.5 m, en los muros perimetrales del costado noroccidental. En la viga aérea del costado norte se evidencia fisuras con abertura aproximada de 3 mm y longitud de 20 a 30 cm.

Entre las posibles causas por las que se están presentando los daños evidenciados se encuentran los posibles asentamientos diferenciales que se están presentado en el sector. Igualmente, se pueden mencionar los procesos de succión y acción radicular causados por los árboles que se encuentran en el sector, situación que con base a la inspección visual no se puede precisar.

Foto 1. Vista general del predio evaluado.	Foto 2. Vista de fisura y grietas en muro perimetral

patología y vulnerabilidad estructural (interacción suelo-estructura), con el apoyo de personal idóneo y garantizando que se cumplan los requerimientos establecidos en el Reglamento Colombiano de Construcción Sismo Resistente NSR-10.

- A los responsables y/o propietarios de la edificación emplazada en el predio de la Carrea 51 No 130-97 del Sector Catastral Prado Veraniego Norte de la Localidad de Suba, implementar acciones para el mantenimiento, mejoramiento y/o reforzamiento de la edificación allí existente; esto con el fin de garantizar durante la vida útil de la misma las condiciones adecuadas para su uso.

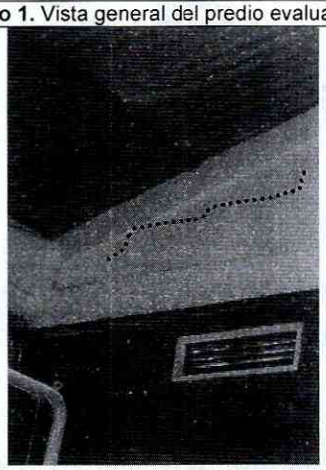
Foto 3. Vista de fisura en muro de fachada posterior	**Foto 4.** Vista de fisura en muro de fachada del costado norte
