DIAGNOSTICO DE EMERGENCIA No. DI-1443

Reporta La Emergencia: Comunidad
Emergencia No. 96 de 2002

Fecha:	Abril 26 de 2002
Dirección:	Calle 1A con carrera 7 Este
Barrio:	**EL DORADO**
Localidad:	Santa Fe

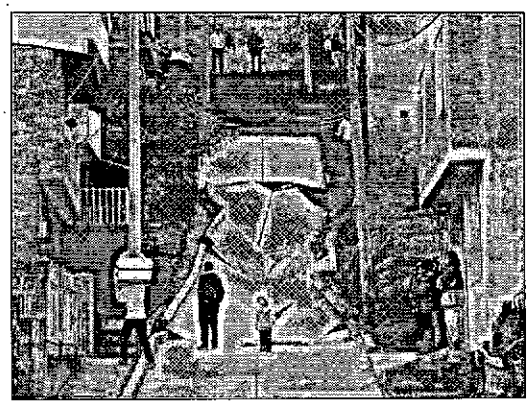
Descripción del Evento:
En la calle 1A con carrera 7 Este se presentó el colapso del pavimento rigido en un tramo de aproximadamente 18 m de longitud, dejando sin acceso de vehículos y peatonal a las viviendas vecinas a es esta calle.

Fotografías 1. Calle 1A en el barrio Dorado, donde se presentó el colapso del pavimento

Hacia la parte superior del colapso bajo las losas de concreto se presenta una fuga en la tuberia de aguas negras, y por lo tanto continúa la socavación expandiéndose lateralmente a la línea de conducción.

RECOMENDACIONES:
Reparar la fuga de aguas negras y reconstruir la vía.

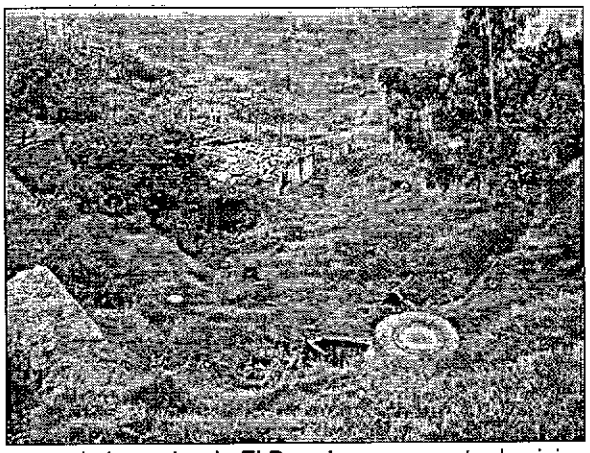
A lo largo de esta calle existia el curso de la quebrada de El Dorado que tiene continuidad aguas abajo y afecta la vivienda del señor Belisario Borda en la calle 1 No. 5-64 Este, ocasionando la inundación y desplazamiento de la vivienda. La estructura de la vivienda corresponde a prefabricado combinado con material de recuperación.

Fotografía 2. Por el curso de la quebrada El Dorado se encuentra la vivienda del señor Borda. Obsérvese el pozo de la red de alcantarillado, aguas abajo del lugar del colapso del pavimento.

Cambiar a prioridad 1 a la familia del señor Belisario Borda en el Proyecto de Reubicación de Familia en Alto Riesgo.
