DIAGNÓSTICO TÉCNICO – DI No.12195
SUBDIRECCIÓN DE ANÁLISIS DE RIESGOS Y EFECTOS DE CAMBIO CLIMÁTICO
GRUPO ASISTENCIA TÉCNICA
EVENTO SIRE 5104280
RADICADO IDIGER 2018ER14273
RADICADO IDIGER 2018ER15401

5. ESCENARIO DE RIESGO: Movimientos en masa

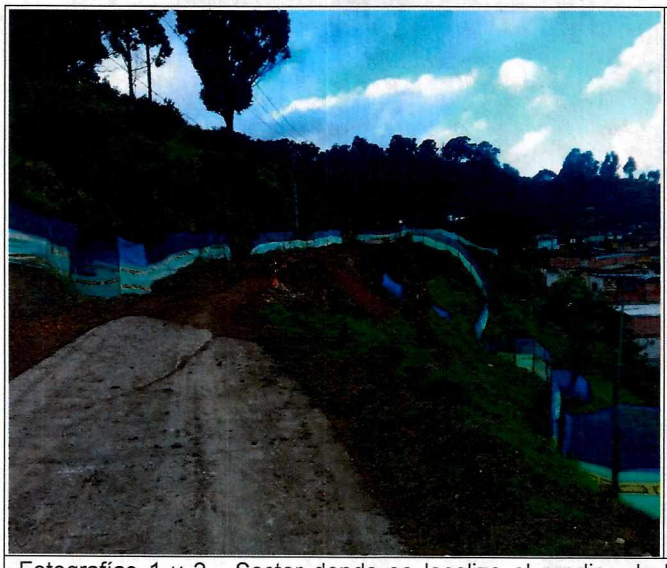
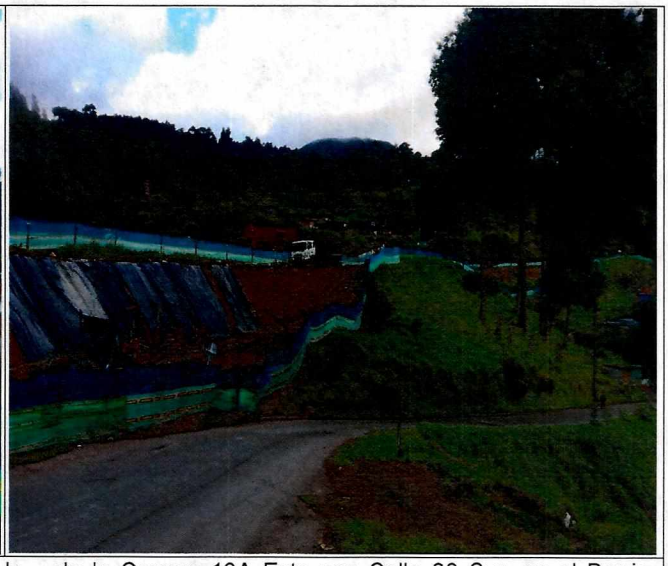
Fotografías 1 y 2. Sector donde se localiza el predio de la de la Carrera 13A Este con Calle 28 Sur, en el Barrio Amapolas de la Localidad de San Cristóbal.
