1.1 CONCEPTO TÉCNICO No. CT:	**CT-6698**
1.2 ÁREA:	Técnica y de Gestión
1.3 COORDINACIÓN:	Investigación y Desarrollo
1.4 REFERENCIA CRUZADA RADICADO FOPAE:	2012ER19142
1.5 RESPUESTA OFICIAL No.	**RO-60474**

2.1 SOLICITANTE:	CURADURIA URBANA No. 4.
2.2 PROYECTO:	KANDA 57
2.3 LOCALIDAD:	2. CHAPINERO
2.4 UPZ:	90. PARDO RUBIO
2.5 BARRIO O SECTOR CATASTRAL:	INGEMAR
2.6 DIRECCIÓN:	Calle 57 No. 1-13 y Calle 57 No 0-09 Este
2.7 CHIP:	AAA0200PPLW - AAA0092DPDE
2.8 MANZANA CATASTRAL:	4
2.9 PREDIO CATASTRAL:	14 y 8
2.10 ÁREA (Ha):	0.077668(*)
2.11 FECHA DE VISITA:	Noviembre 07 de 2012

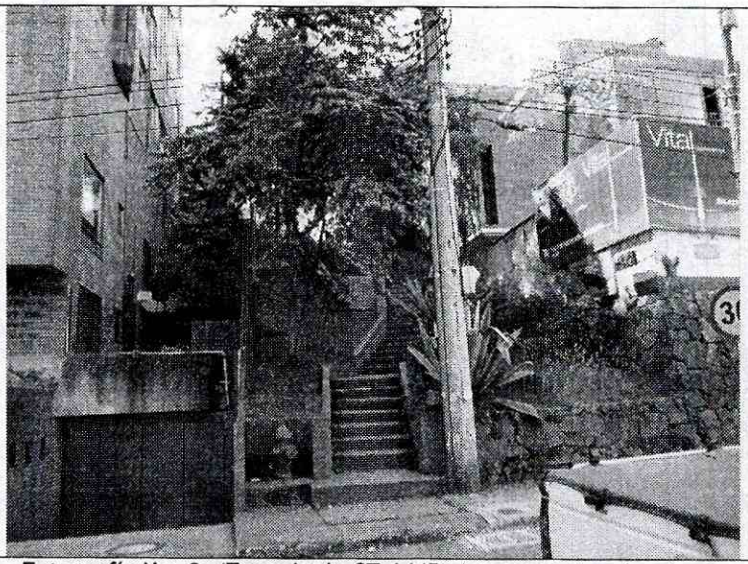
Fotografía No. 3. (Tomado de CT-6445) Acceso peatonal entre la Transversal 1 y la Transversal 1 A.

En el sector occidental al predio objeto del presente concepto técnico, se encuentra un paso peatonal que comunica la Transversal 1 con la Transversal 1 A (Fotografía 3). El paso peatonal está constituido por unas escaleras en concreto con muros y bordillos en ladrillo, los cuales se encuentran inclinados hacia el norte, presentan grietas longitudinales y transversales hasta 5 cm de espesor y presentan pérdida del suelo de cimentación (Fotografía No. 4 a 7).

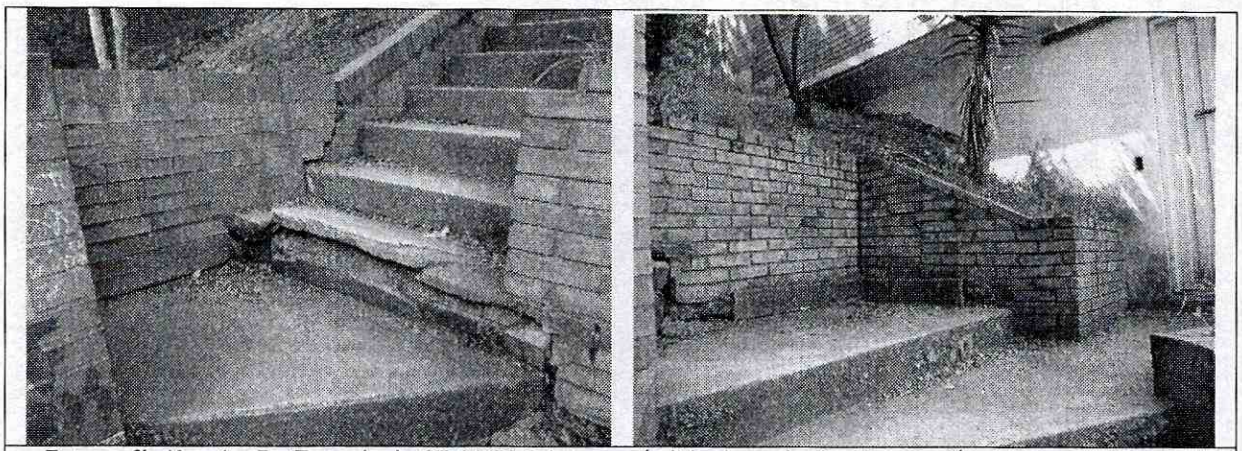
Fotografía No. 4 y 5. (Tomado de CT-6445) Grietas y pérdida de suelo de cimentación de los escalones en concreto y los muros de ladrillo del acceso peatonal.

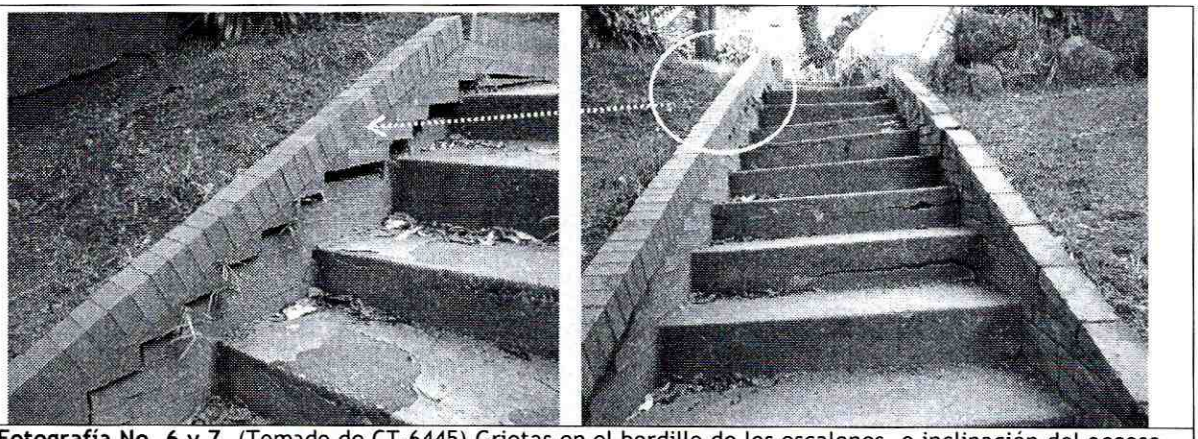
Fotografía No. 6 y 7. (Tomado de CT-6445) Grietas en el bordillo de los escalones, e inclinación del acceso peatonal.

Debido a las altas pendientes del terreno, los procesos superficiales de inestabilidad identificados, los cuales ante condiciones extremas de agua y/o sismo podrían generar fenómenos de remoción en masa a mayor escala y que la intervención del proyecto podría acelerar la ocurrencia de estos procesos, se considera que es posible que se vea comprometida las condiciones de estabilidad geotécnica de la zona del proyecto.
