1.1 CONCEPTO TÉCNICO No. CT:	**6388**
1.2 ÁREA:	Técnica y de Gestión
1.3 COORDINACIÓN:	Investigación y Desarrollo
1.4 REFERENCIA CRUZADA RADICADO FOPAE:	2011ER18616
1.5 RESPUESTA OFICIAL No.	RO-52732

2.1 SOLICITANTE:	CURADURÍA URBANA No. 3
2.2 PROYECTO:	Vivienda Velasco
2.3 LOCALIDAD:	11. Suba
2.4 UPZ:	23. Casa Blanca Suba
2.5 BARRIO O SECTOR CATASTRAL:	Casa Blanca I
2.6 DIRECCIÓN:	Calle 146A No. 76-36
2.7 CHIP:	AAA0132ETYN
2.8 MANZANA CATASTRAL:	09
2.9 PREDIO CATASTRAL:	03
2.10 ÁREA (Ha):	0.013040 (*)
2.11 FECHA DE VISITA:	Diciembre 28 de 2011
2.12 FECHA DE EMISIÓN CT:	Febrero 17 de 2012

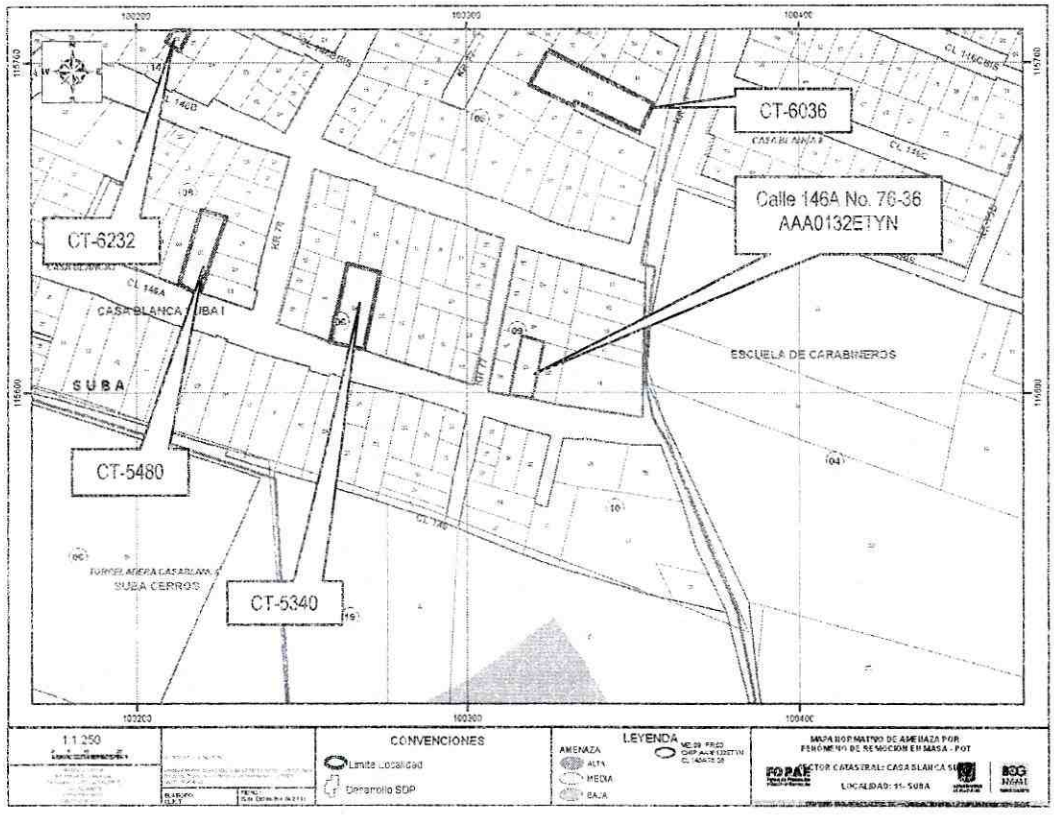
Conforme con el plano normativo de "Amenaza por Remoción en Masa" del Plan de Ordenamiento Territorial de Bogotá - POT, el sector del proyecto ubicado de la Calle 146A No. 76-36, de la Localidad de Suba, se encuentra en una zona de AMENAZA MEDIA por procesos de remoción en masa (Figura 1).

Figura 1. Localización general del proyecto ubicado en Calle 146A No. 76-36 en el Plano Normativo de Amenaza por Remoción en Masa del POT (Decreto 190 de 2004), el cual se encuentra en amenaza MEDIA.

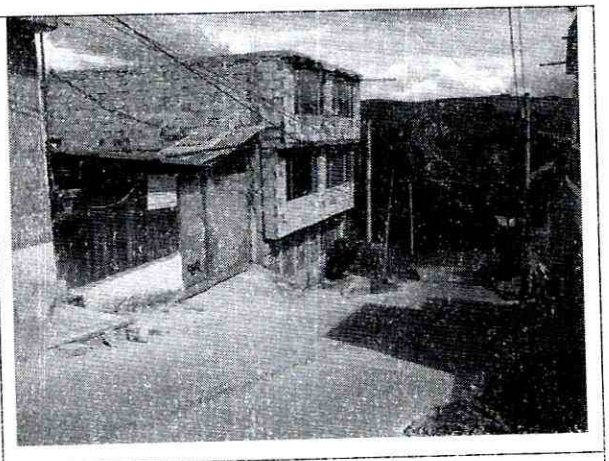
En el momento de la visita, en el predio objeto del presente concepto, se identifico que el predio cuenta con una edificación de un piso construida en materiales de recuperación y cubierta en teja de zinc sobre cerchas metálicas, sin evidencias de afectación por procesos de remoción en masa de carácter local en su interior, ni de carácter general en la ladera o zonas aledañas al predio evaluado.

Fotografía No. 1. Predio ubicado en la Calle 146A No. 76-36, en el Barrio Casa Blanca I, de la localidad de Suba.

Fotografía No. 2. Vista del sector donde se localizan los predios de la Calle 146A No. 76-36, en el Barrio Casa Blanca I, de la localidad de Suba.
