1.1 CONCEPTO DE AMENAZA RUINA Nº CAR:	2921
1.2 ÁREA:	Análisis de Riesgos y Efectos Cambio Climático
1.3 AREA FUNCIONAL:	Conceptos Técnicos para Proyectos Públicos
1.4 REFERENCIA CRUZADA RADICADO IDIGER:	2017ER21016
1.5 RESPUESTA OFICIAL No.	RO-99432

2.1 SOLICITANTE:	ALCALDIA LOCAL DE TUNJUELITO
2.2 LOCALIDAD:	(6) TUNJUELITO
2.3 UPZ:	(42) VENECIA
2.4 BARRIO O SECTOR CATASTRAL:	SAN VICENTE FERRER
2.5 DIRECCIÓN:	CALLE 54 SUR No. 29 – 24 / 26
2.6 CHIP:	AAA0015OWLW
2.7 FECHA DE VISITA:	DICIEMBRE 14 DE 2017
2.8 POBLACIÓN BENEFICIADA:	5 Personas – 1 Familia
2.9 ÁREA (m2):	250 m² (Aproximadamente)

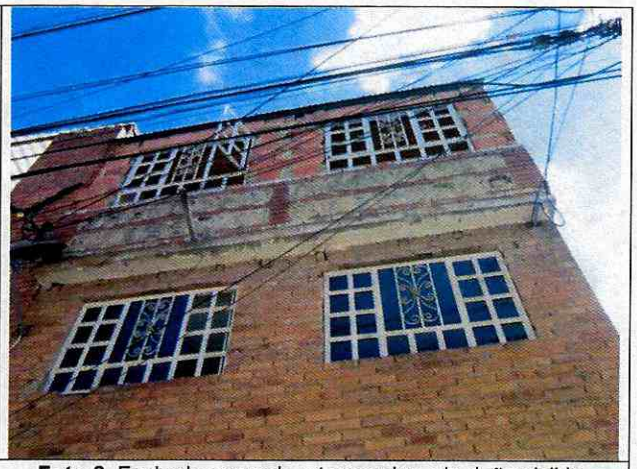
Foto 1. Fachada de la edificación objeto del concepto.

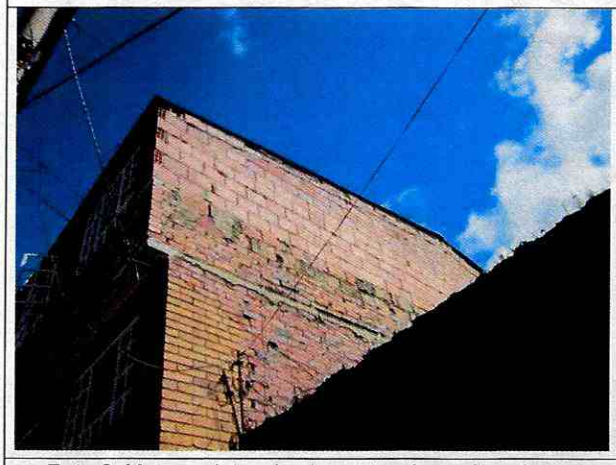
Foto 2. Fachada segundo y tercer piso, sin daño visible.

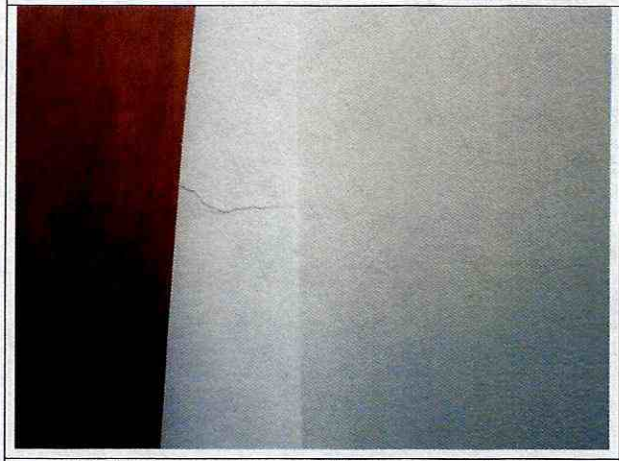
Foto 4. Muros de primer piso en buen estado.

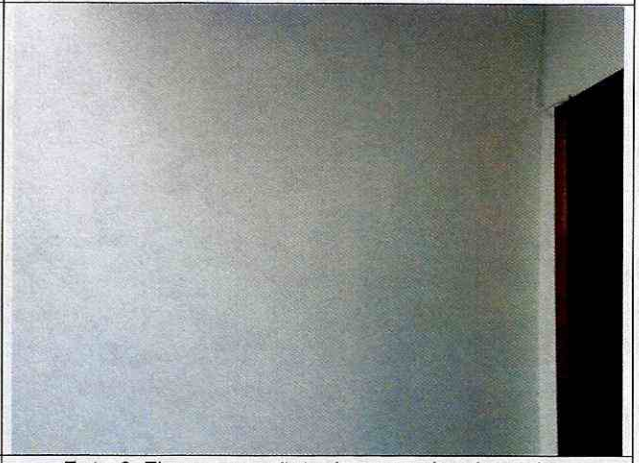
Foto 5. Fisura en la superficie del muro, daño leve.

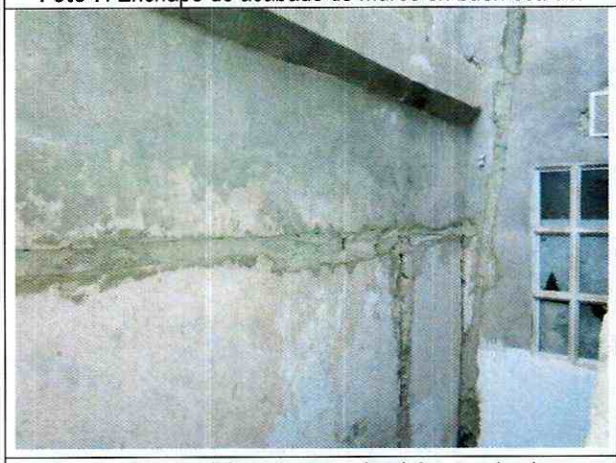
Foto 8. Deterioro de los acabados de muros por humedad.

- Reparar los acabados de los muros afectados por humedad
- Colocar los bloques de vidrio faltantes de las claraboyas y reemplazar los que presenten rotura
- Realizar labores de mantenimiento general, periódicamente, a todos los elementos que conforman la edificación, para prevenir y contrarrestar el deterioro y evitar posibles colapsos parciales de elementos estructurales y no estructurales

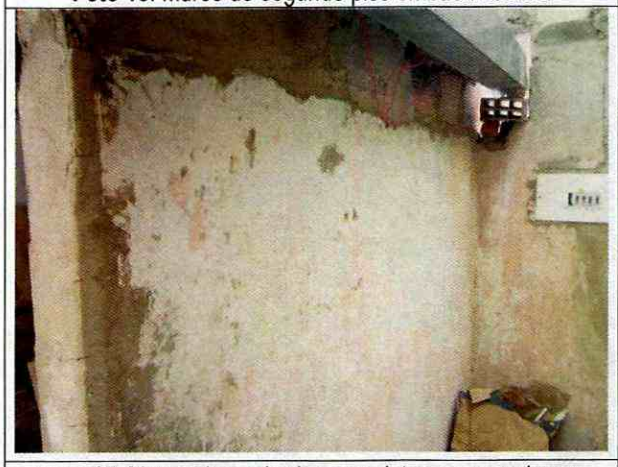
Foto 14. No se detecta daño de los muros de segundo piso.

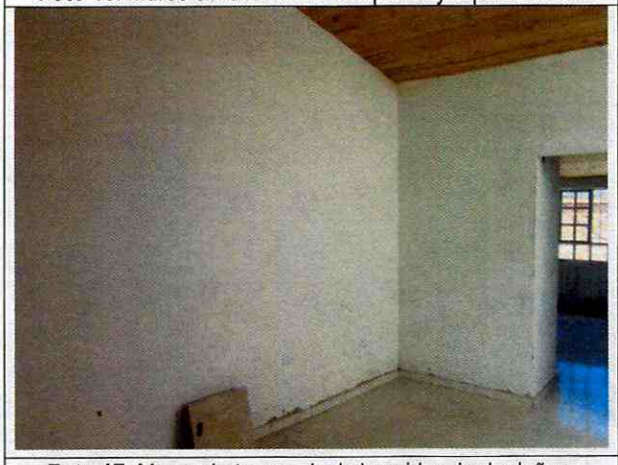
Foto 16. Aspecto general del tercer piso.

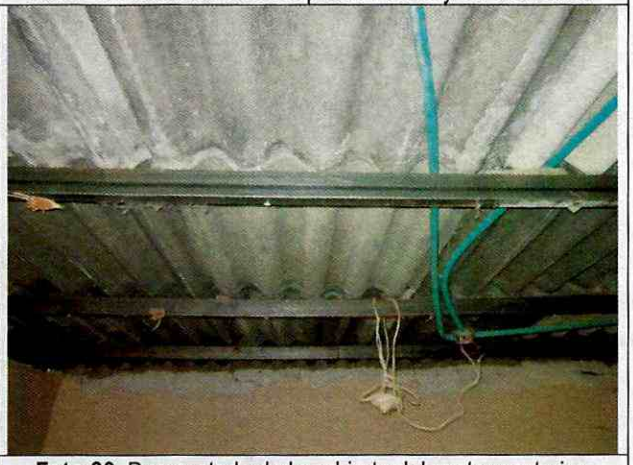
Foto 29. Cubierta sector posterior, sin evidencia de daños.
