DIAGNOSTICO DE EMERGENCIA No. DI-1449

Fecha:	Abril 12 de 2002
Dirección:	Calle 2A # 6A-42 Este
Barrio:	**ROCIO ALTO**
Localidad:	Santafe

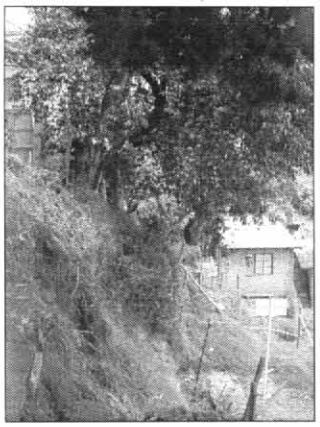
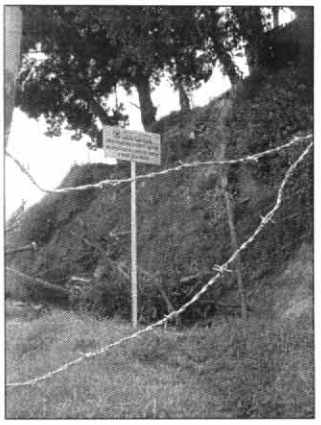
Descripción del Evento:
En la dirección de referencia se presentó un deslizamiento traslacional de 4 metros cúbicos de suelo residual. El material deslizado ocupó el predio adquirido por el FOPAE, y el área sin construir del predio del señor José Ignacio Rincón (Calle 2A # 6A-42 Este).

Fotografias 1 y 2. Area sin construir en el predio del señor José Rincón y el cerramiento del predio del FOPAE.

Acciones adelantadas:
Recomendar a la señora María Catalina Silva, habitante de la vivienda, realizar un manejo de aguas lluvias en la vivienda evitando que continúe el aporte hacia el talud de corte afectado por el deslizamiento.

RECOMENDACIONES:
Medidas de control de aguas lluvias por parte de los habitantes de la vivienda.
