DIAGNÓSTICO TÉCNICO – DI No. 12766
SUBDIRECCIÓN DE ANÁLISIS DE RIESGOS Y EFECTOS DE CAMBIO CLIMÁTICO
GRUPO ASISTENCIA TÉCNICA
EVENTO SIRE 5261571

ATENDIÓ: Claudia Liliana Merchan Fajardo				**SOLICITANTE:** Comunidad			
CAT	2	**MOVIL:**	07				
FECHA:	09/02/2019	**HORA:**	3:30pm	**VIGENCIA:** Temporal mientras no se modifiquen significativamente las condiciones físicas del sector			
DIRECCIÓN:	Carrera 59ANo 134-15			**CHIP Y/O COORDENADAS AREA INSPECCIONADA**	X1: 100919,35 Y1: 114315,33 X2: 100772,77 Y2: 114382,01 X3: 100820,40 Y3: 114446,03 X4: 100881,25 Y4: 114412,17 X5: 100866,43 Y5: 114376,71 X6: 100930,99 Y6: 114349,73		
BARRIO CATASTRAL:	Iberia			**ÁREA DIRECTA AFECTADA:**	1500 m^2		
UPZ:	24-Niza			**POBLACIÓN ATENDIDA:**	100		
LOCALIDAD:	Suba			**FAMILIAS - ADULTOS**	60	**MENORES**	40
CHIP:	AAA0200RZJH			**PREDIOS EVALUADOS**	1		
AREA INSPECCIONADA:	8900 m^2			**DOCUMENTO REMISORIO**	CR-32869

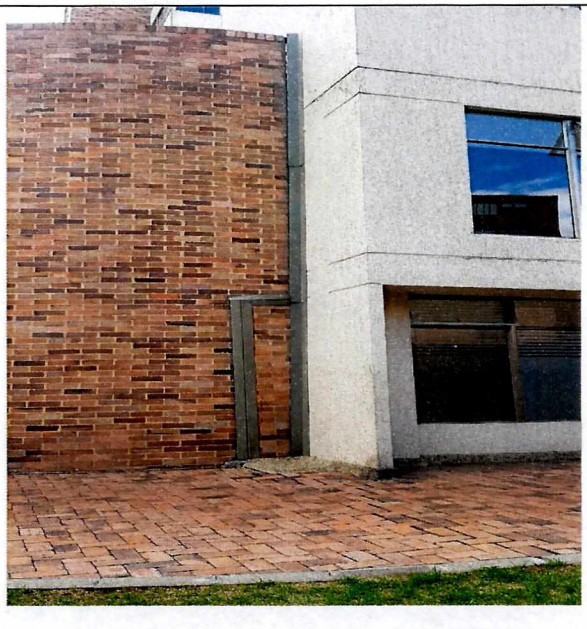
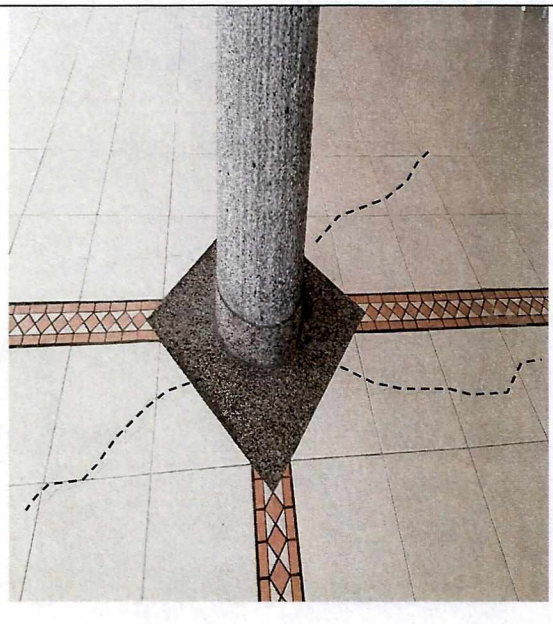
También se realizó una verificación en el salón comunal del conjunto que se encuentra ubicado en el costado sur oriental, cuenta con (2) dos niveles, sistema en mampostería parcialmente confinada, placa entrepiso en concreto y cubierta liviana en plástico. Se identificaron fisuras en los pisos con aberturas aproximadas de 2mm y de longitud cercanas a los 2 metros en el primer y en el segundo nivel

Fotografía 1 y 2. Daños en el exterior e interior del salon comunal del conjunto residencial en febrero de 2019

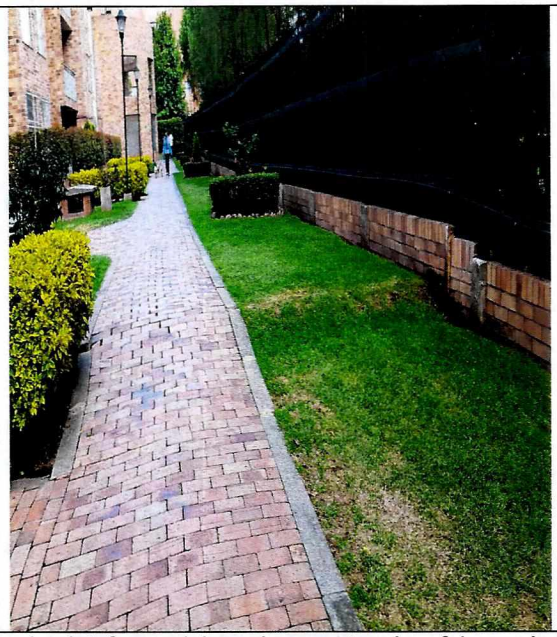
Adicionamente, se observa una separación de mampuestos del cerramiento en el costado sur.

Fotografia 3 y 4. Daños en el cerramiento y ondulaciones en la plataforma del sendero peatonal en febrero de 2019.

acoger la recomendación de restricción de uso del sendero peatonal que funciona como acceso a los bloques 1, 2 y 3 hasta que se desarrollen las intervenciones correctivas a los daños identificados que garanticen el uso seguro de los dicho sendero.

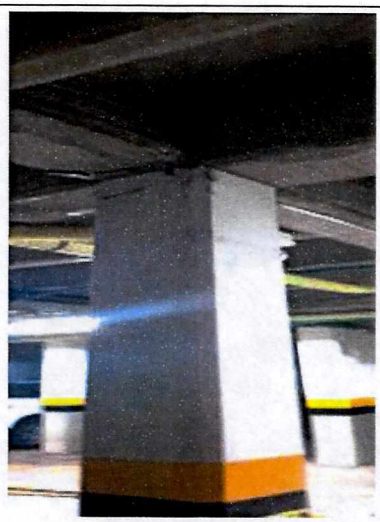
Fotografia 5 y 6. Daños en el ingreso del bloque 2 del conjunto residencial en febrero de 2019

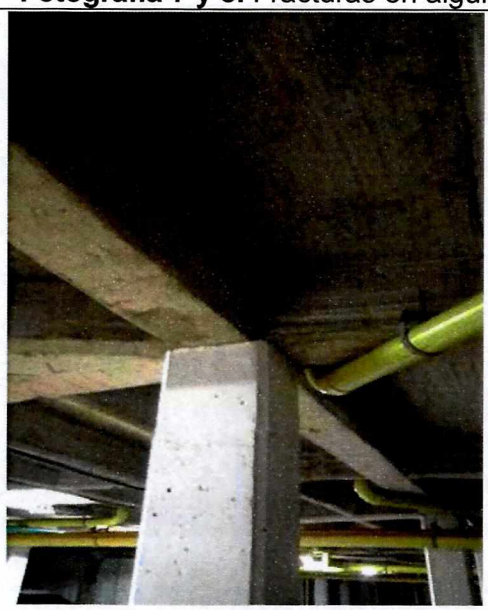
Fotografía 7 y 8. Fracturas en algunos puntos de la placa que conforma la plataforma.

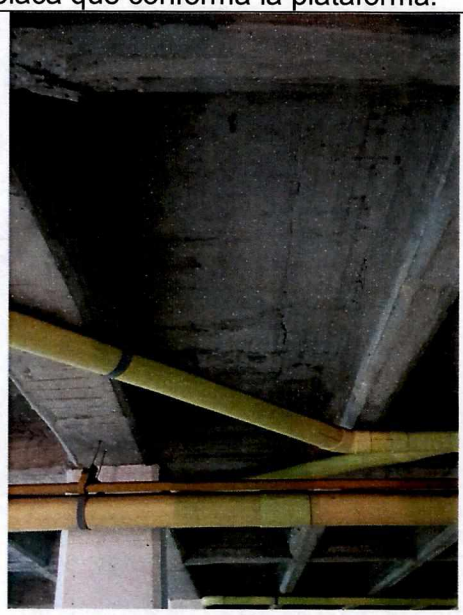
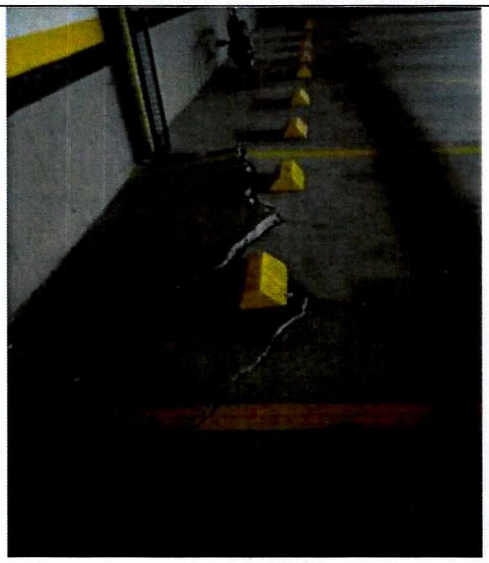
Fotografía 9 y 10. Daños identificados en losas de piso, columnas y placa de plataforma.

- Al responsable y/o responsables del conjunto residencial Prados de la Colina II, ubicado en el predio de la Carrera 59A No. 134 - 15, en el Sector Catastral Iberia de la Localidad de Suba, implementar las acciones correctivas para la reparación de los elementos que presentan daños en la edificación, mediante el acompañamiento de personal idóneo; acciones que deben derivarse de un estudio de vulnerabilidad y reforzamiento estructural y geotécnico que contemple las condiciones actuales del entorno del predio (presencia de árboles y redes de alcantarillado). Lo anterior con el fin de garantizar las condiciones de estabilidad y funcionalidad del conjunto residencial.

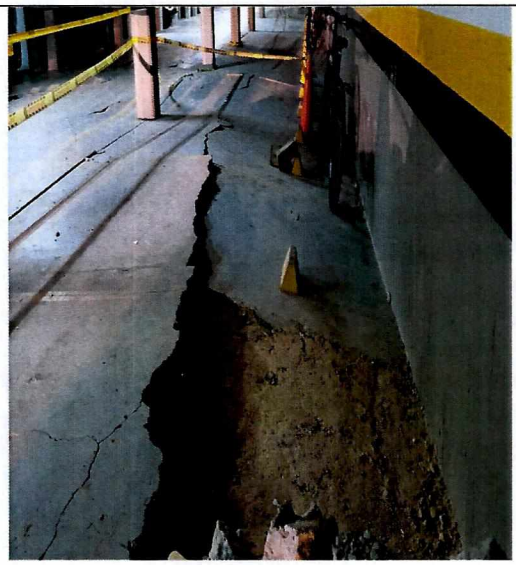
Fotografía 10 y 11. Daños identificados en losas de piso, columnas y placa de plataforma.
