1. INFORMACIÓN DE REFERENCIA

1.1 CONCEPTO DE AMENAZA RUINA Nº CAR:	2349
1.2 ÁREA:	Técnica y de Gestión
1.3 COORDINACIÓN:	Investigación y Desarrollo
1.4 REFERENCIA CRUZADA RADICADO FOPAE:	2013ER14797
1.5 RESPUESTA OFICIAL No.	RO-65215

2.1 SOLICITANTE:	INSPECCION 2 C DISTRITAL DE POLICÍA
2.2 LOCALIDAD:	(2) CHAPINERO
2.3 UPZ:	(97) CHICO LARGO
2.4 BARRIO O SECTOR CATASTRAL:	CHICO NORTE III
2.5 DIRECCIÓN:	TRANSVERSAL 19 A No. 95 - 78
2.6 CHIP:	AAA0098ZLTD
2.7 FECHA DE VISITA:	SEPTIEMBRE 23 DE 2013
2.8 POBLACIÓN BENEFICIADA:	1 Persona – 1 Familia
2.9 ÁREA (m2):	2400 m² (Aproximadamente)

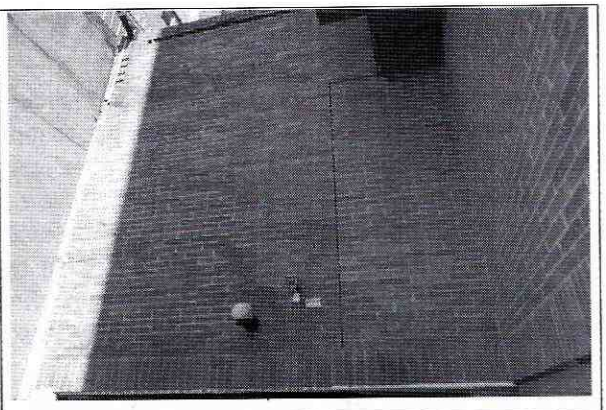
La fachada principal de la edificación se encuentra en buenas condiciones, no se aprecian daños estructurales, no se presentan agrietamientos ni fisuras, los acabados no evidencian deterioro, como se puede ver en la fotografía 1. Sin embargo, en el muro de fachada del costado norte, que corresponde al muro de cierre de los parqueaderos del primer nivel, se observa un agrietamiento diagonal que atraviesa el muro desde el entrepiso hasta la parte superior, se observa afectación tanto de las unidades de mampostería como del mortero de pega, como se puede apreciar en las fotografías 2 y 3.

Foto 2. Daños en muro de fachada del costado norte.

- Desarrollar un estudio técnico estructural que determine las causas de los daños estructurales que se presentan en el muro de lindero, muros perimetrales y la placa de entrepiso localizados en el costado norte de la edificación y que determine las alternativas de solución
- Desarrollas las actividades de solución dadas en el estudio recomendado en el punto anterior
- Realizar un monitoreo a la estructura de la edificación, en especial al área de afectación, e informar a las autoridades si se presenta algún cambio significativo; este monitoreo se debe realizar hasta tanto se desarrollen las actividades dadas en el estudio estructural

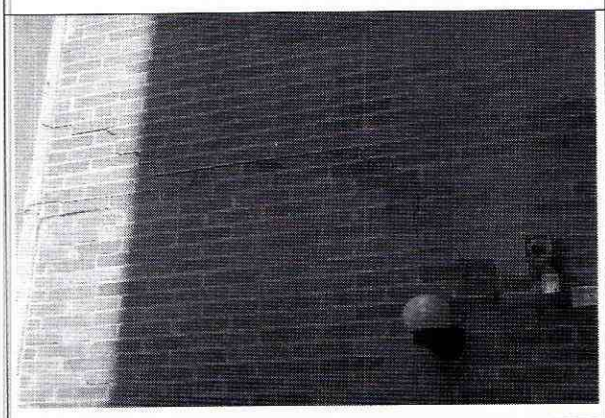
Foto 3. Grieta vertical en muro de fachada del costado norte.

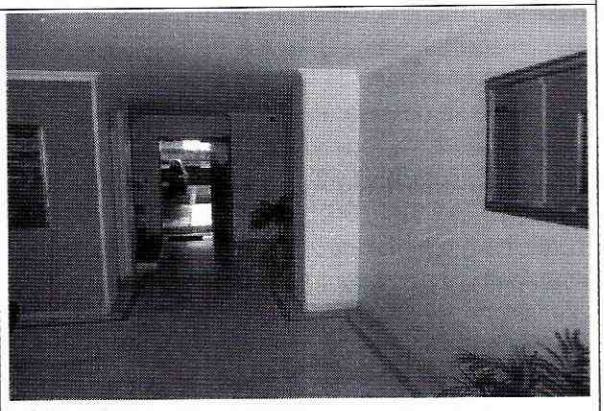
En general los muros internos y la estructura conformada por los pórticos de concreto de la edificación se encuentran en buenas condiciones, no evidencian daños que afecten la estabilidad general de la edificación, los muros de las zonas comunes se encuentran en buen estado, no se presentan grietas ni fisuras, como se puede ver en las fotos 4 y 5. Las placas de entrepiso se observan en buenas condiciones, no se evidencian deflexiones ni daños en los acabados, en la foto 6 se puede ver el estado de la losa de entrepiso del primer nivel; las columnas de la estructura de la edificación no presentan problemas estructurales, no se observa pérdida de verticalidad, en la foto 7 se ilustra una de las columnas de la zona de parqueaderos de primer nivel.

Foto 4. Muros internos de la zonas comunes en buen estado.

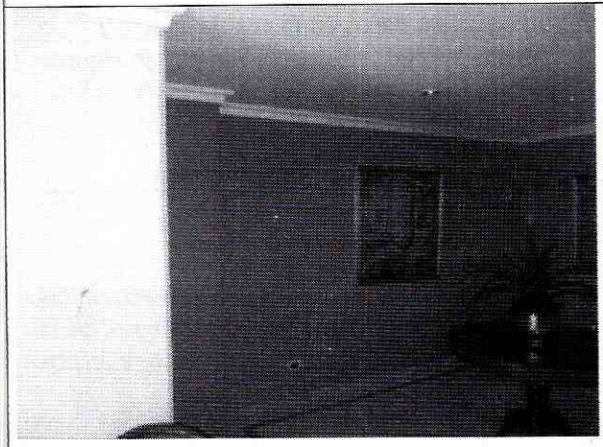
Foto 5. Vista general de los muros internos.

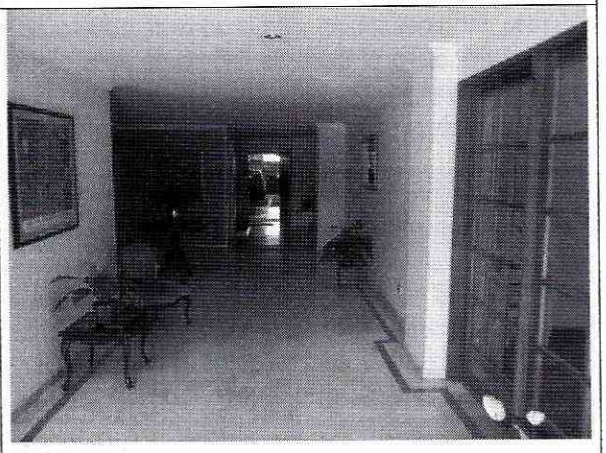
Foto 6. Placa de entrepiso del primer nivel en buen estado.

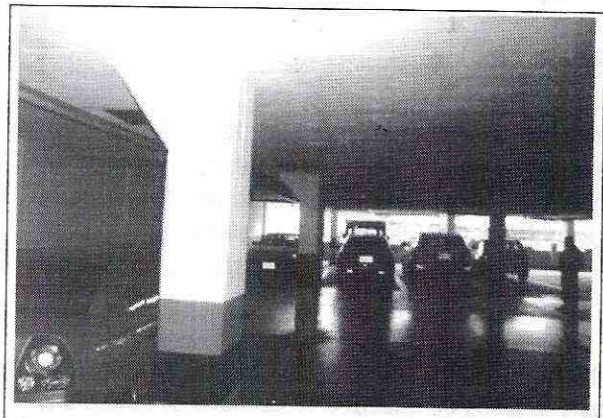
Foto 7. Aspecto general de las columnas del primer piso, sector parqueaderos.

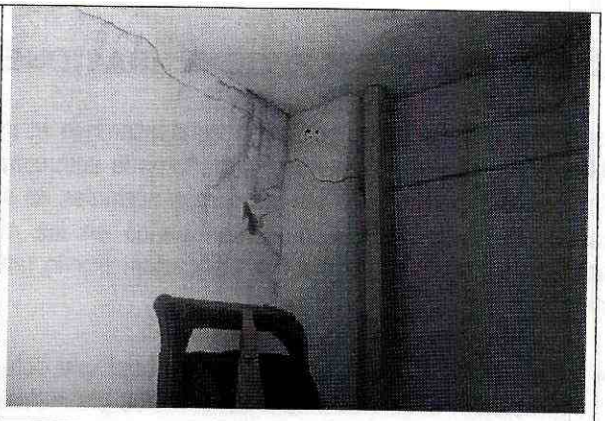
En el costado norte del sótano y en la zona de acceso se detectaron algunos daños en muros de lindero y en la placa de contrapiso, en el muro de lindero de este costado se presentan agrietamientos y fisuras, en algunos sectores se observan grietas verticales que atraviesan el muro desde la base hasta la placa de entrepiso, en las fotografías 8 a 10 se puede ver el estado de este muro.

Foto 8. Grieta en la parte superior del muro de lindero del costado norte.

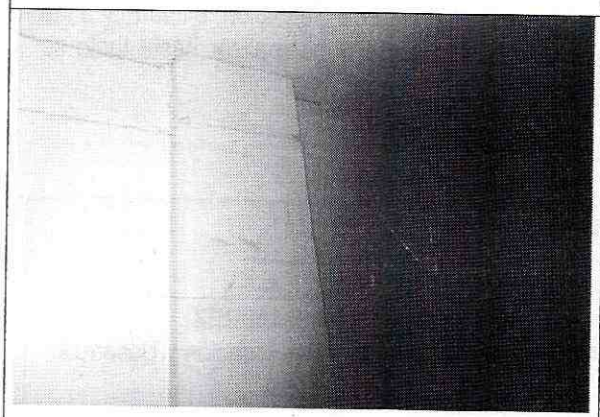
Foto 9. Agrietamiento en la parte superior de los muros de lindero del costado norte.

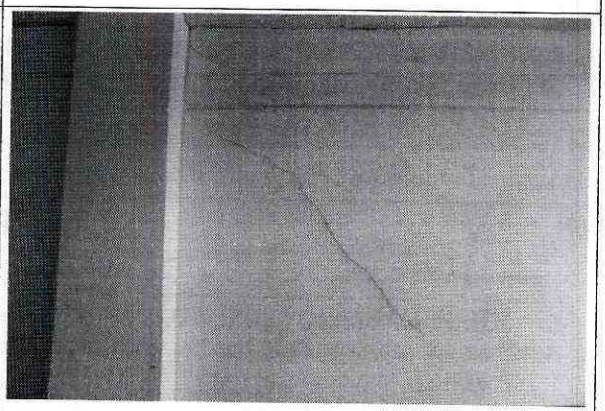
Foto 10. Grietas y daños en muro de lindero del costado norte.

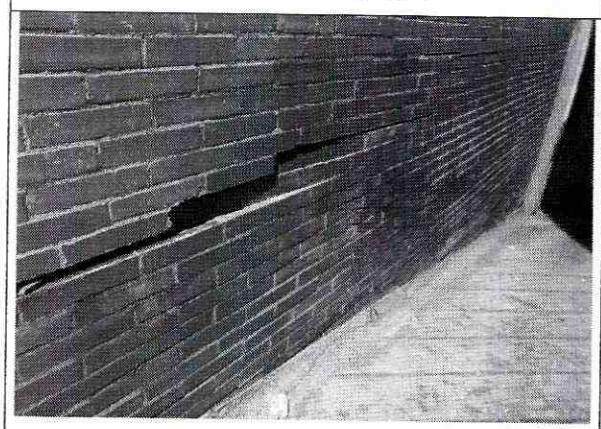
En los muros de la jardinera del costado norte y en los muros perimetrales de la rampa de acceso ubicada en este sector, se presentan agrietamientos, como se puede apreciar en las fotografías 11 y 12.

Foto 11. Agrietamiento en muro de lindero de la zona exterior.

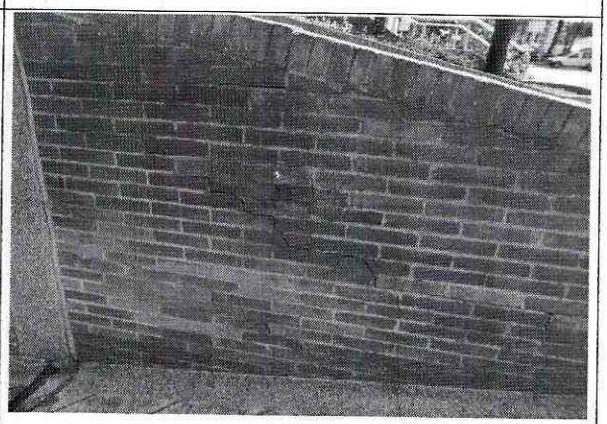
Foto 12. Grieta en muro de jardinera frontal.
