DIAGNÓSTICO TÉCNICO DI-12117
SUBDIRECCIÓN DE ANÁLISIS DE RIESGOS Y EFECTOS DE CAMBIO CLIMÁTICO
GRUPO ASISTENCIA TÉCNICA
RADICADO IDIGER 2018ER12381

DIRECCIÓN:	Carrera 80 B Bis # 22 - 98	**COORDENADAS AREA INSPECCIONADA**			X_1:94685 Y_1:107358 X_2:94700 Y_2:107342 X_3:94709 Y_3:107350 X_4:94694 Y_4:107366		
BARRIO/SECTOR CATASTRAL:	Modelia Occidental	**ÁREA DIRECTA AFECTADA:**			270 m²		
UPZ:	114 - Modelia	**POBLACIÓN ATENDIDA:**			6		
LOCALIDAD:	9 - Fontibón	**FAMILIAS**	2	**ADULTOS**	5	**MENORES**	1
CHIP:	AAA0076COHK	**PREDIOS EVALUADOS**			1		
AREA INSPECCIONADA	270m²	**DOCUMENTO REMISORIO**			CR-31086

RIESGO POR CONSTRUCCIONES: Succión de Individuos Arbóreos

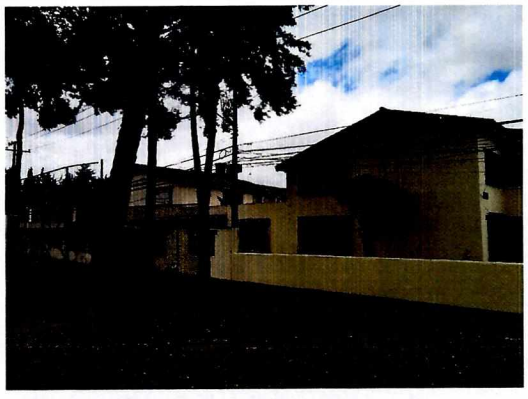
Foto 2. Vista general de la edificación con el individuo arbóreo

- A la Secretaria Distrital de Ambiente, realizar una valoración del potencial de succión de los árboles localizados en el costado nororiental del predio de la Carrera 80 B Bis # 22 - 98, en el Sector Catastral Modelia Occidental, de la Localidad de Fontibón, y determinen las acciones requeridas para evitar que su cercanía con la edificación emplazada en el predio en mención presente algún tipo de afectación.

- A los responsables y/o habitantes de la edificación ubicada en el predio de la Carrera 80 B Bis # 22 - 98, en el Sector Catastral Modelia Occidental, de la Localidad de Fontibón, realizar un seguimiento permanente de las condiciones de estabilidad del individuo arbóreo, con el propósito de desarrollar intervenciones oportunas que impidan la manifestación de situaciones que generen condiciones de riesgo.

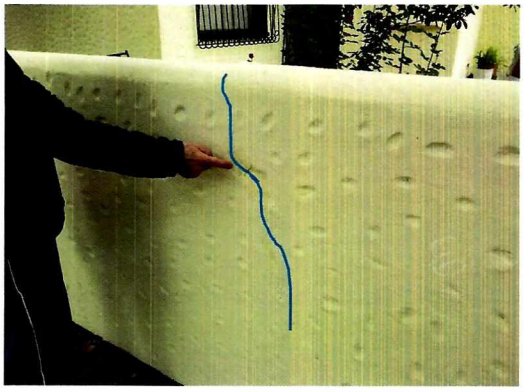
Durante la inspección visual se evidencia daños en los muros bajos de cerramiento del exterior de la edificación relacionados con grietas verticales y diagonales con longitudes aproximadas entre 1.0 y 2.0 metros con aberturas de 10 milímetros aproximadamente (Ver fotos 3 a 5). Al interior de la edificación se observan fisuras en los muros interiores (Ver foto 6). En el momento de la visita se encontraba un contratista de Jardín Botánico para la intervención del individuo arbóreo, sin embargo, éstas actividades no fueron realizadas.

Foto 3. Fisuras en muros de cerramiento de la edificación

- Al responsable y/o responsables del predio de la Carrera 80 B Bis # 22 - 98, en el Sector Catastral Modelia Occidental, de la Localidad de Fontibón, implementar acciones para el mantenimiento de la edificación; esto con el fin de garantizar durante la vida útil de la misma las condiciones adecuadas para su uso.

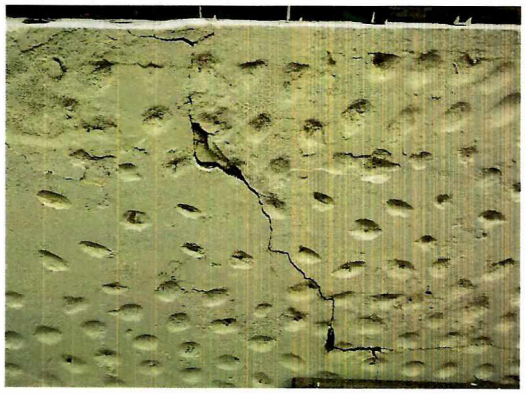
Foto 4. Grieta en la esquina del muro de cerramiento
