ALCALDÍA MAYOR DE BOGOTÁ D.C. Fondo Prevención y Atención Emergencias	DIAGNÓSTICO TÉCNICO	Código:	GAR- FT - 03
		Versión:	01
		Código documental:

DIAGNÓSTICO TÉCNICO No. DI-5044
SUBDIRECCIÓN DE EMERGENCIAS
COORDINACIÓN DE ASISTENCIA TÉCNICA
Evento No. 108679
Evento No. 108956

DIRECCIÓN:	Carrera 2 con Calle 161	ÁREA DIRECTA:		0.1 Ha			
BARRIO:	Cerro Norte	POBLACIÓN ATENDIDA:		104			
UPZ:	11 San Cristóbal	FAMILIAS	26	ADULTOS	70	NIÑOS	34
LOCALIDAD:	1 Usaquén	PREDIOS EVALUADOS	8				
CHIP	----------	DOCUMENTO REMISORIO		CR-10989

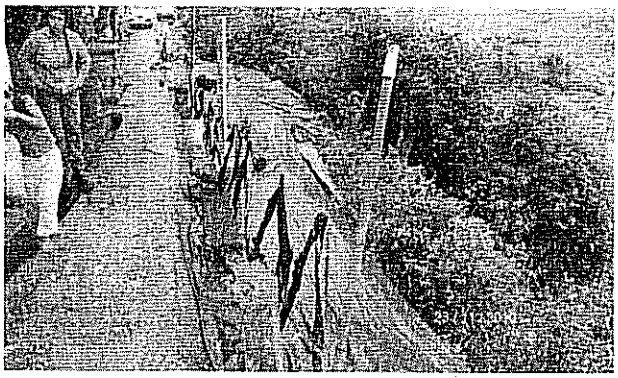
Se presentó un proceso de remoción en masa de carácter local tipo flujo de lodos y detritos afectando un talud de corte posiblemente asociado al antiguo frente de exportación de materiales conocido como "cantera San Cristóbal" y localizado aproximadamente a 1 metro del costado Nor – Occidental del predio de la Calle 162 No. 3-02; talud de corte con una altura cercana a los quince metros (15), con pendiente cercana a los setenta y cinco grados (75º) y longitud de aproximadamente de vente metros (20 m) de longitud, a lo largo de los cuales no se observaron medidas de estabilización y/o protección, ni sistemas para el manejo de aguas de escorrentía superficial y subsuperficial. Por otra parte, el material desprendido conformo un volumen de aproximadamente quince metros cúbicos (15 m^3), los cuales se depositaron en la parte baja del talud de corte, sin afectar en su recorrido a personas, edificaciones y/o equipamiento alguno.

Entre las posibles causas por las cuales se presentó el proceso de remoción en masa antes descrito; está la falta de medidas de estabilización y/o protección en el talud de corte y la falta de sistemas para el manejo de las aguas de escorrentía superficial y subsuperficial y las fuertes lluvias que se presentaron en el sector en los días previos al evento.

En la parte alta del talud de corte y aproximadamente a un metro (1m) de la corona del mismo, se localiza el predio de la Calle 162 No. 3-02 en el cual se emplaza el salón comunal del barrio Villa Nidia, la cual es una estructura de dos (2) niveles en mampostería parcialmente confinada por columnas, con cubierta en teja de fibro-cemento y deficiencias constructivas relacionadas con la falta de elementos de confinamiento y amarre del tipo vigas y columnas; edificación que según lo observado presentó perdida parcial del suelo de cimentación en aproximadamente cuatro metros cuadrados (4m^2), localizados al costado Nor – Occidental del predio en comento, razón por la cual su estabilidad estructural y funcionalidad se ven comprometidas en la actualidad, ya que según la inspección visual y evaluación cualitativa del proceso de remoción en masa evaluado, el mismo pudiere presentar un avance retrogresivo llegando a comprometer totalmente la estabilidad estructural y funcionabilidad del predio en comento.

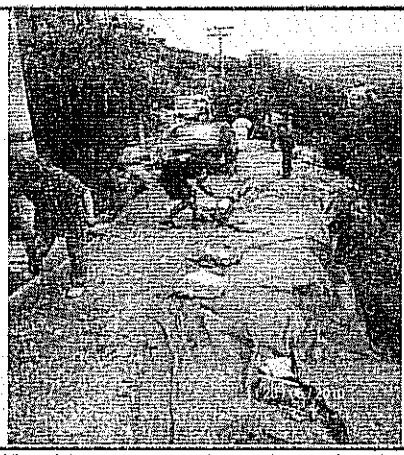
Fotografía 1. Vista del acceso peatonal de la Carrera 2 al Norte de la Calle 161. Se evidencia la protección con plástico del talud de corte y/o relleno de esta vía. 23 de Noviembre de 2010

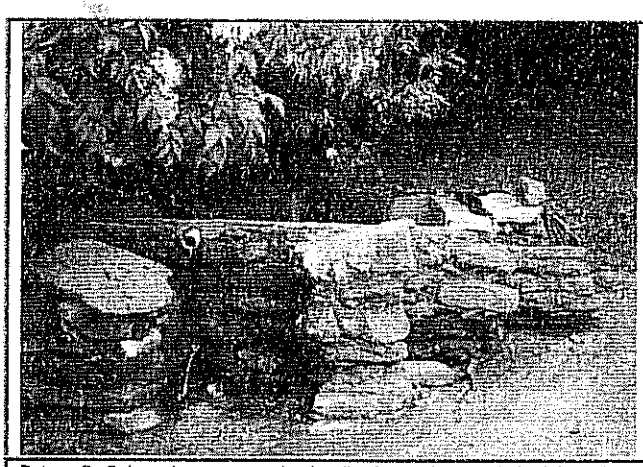
Fotografía 2. Vista del acceso peatonal de la Carrera 2 al Norte de la Calle 161. Se evidencia la protección con plástico del talud de corte y/o relleno de esta vía. 26 de Mayo de 2008.

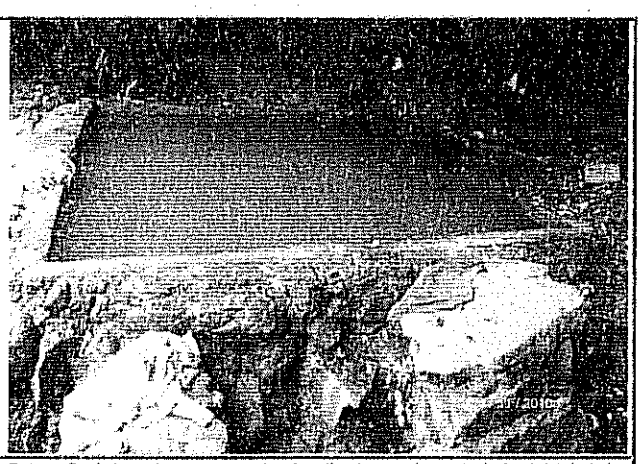
Fotografía 3. Lavaderos comunales localizados en la parte baja del talud de corte donde se presentó el proceso de remoción en masa. 26 de Mayo de 2008.

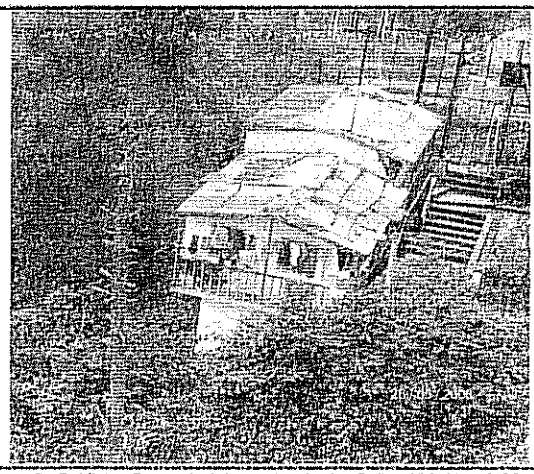
Fotografía 4. Lavaderos comunales localizados en la parte baja del talud de corte donde se presentó el proceso de remoción en masa. 23 de Noviembre de 2010.

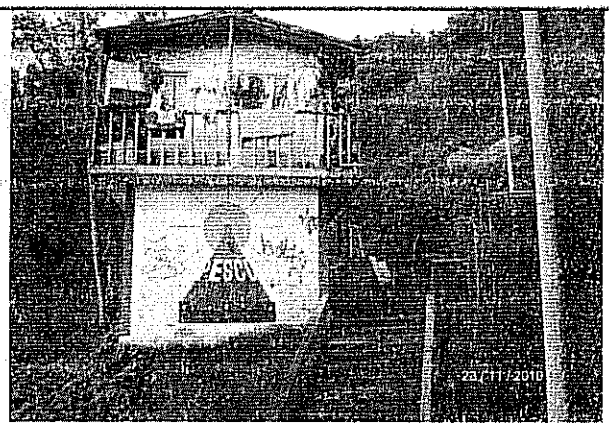
Fotografía 5. Vista General del predio de la Calle 162 No. 3-02 (Salón Comunal), Barrio Villa Nidia de la Localidad de Usaquén. 26 de Mayo de 2008.

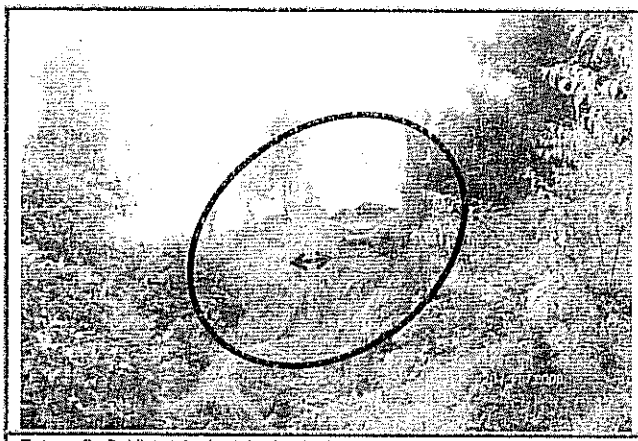
Fotografía 7. Vista General del predio de la Calle 162 No. 3-02 (Salón Comunal), Barrio Villa Nidia de la Localidad de Usaquén. 23 de Noviembre de 2010.

Fotografía 8. Vista del Muro de cerramiento del costado Sur-Oriental, se observan desprendimientos del pañete y alto grado de humedad en el sector. 23 de Noviembre de 2010.

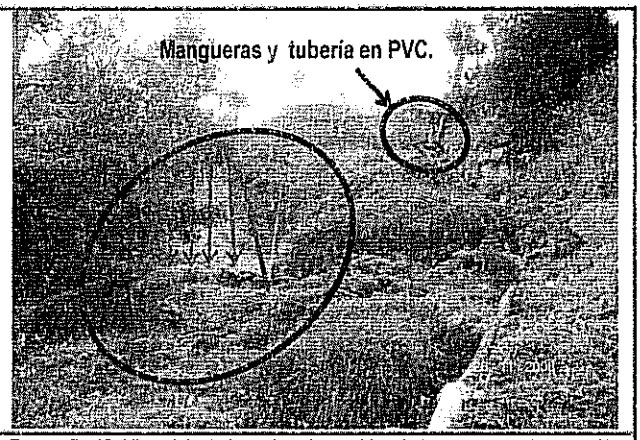
Fotografía 9. Vista de la tubería de la red de alcantarillado local que se encuentra aportando de aguas servidas a la corona del talud, del costado Sur del antiguo frente de explotación materiales (tomada del DI-3912. 26 de Noviembre de 2008.

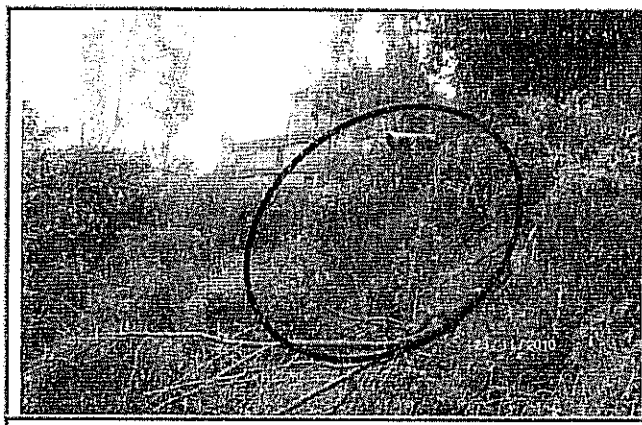
Fotografía 10. Vista del talud en el cual se evidencia los procesos de remoción en masa identificado en al DI-3912, se evidencia el avance del proceso de remoción en costado Sur-Occidental del antiguo frente de exportación de materiales. 26 de Noviembre de 2008.

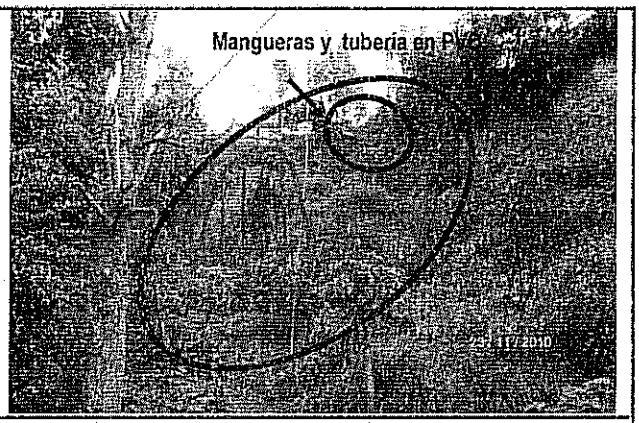
Fotografía 11. Vista de la tubería de la red de alcantarillado local que se encuentra aportando de aguas servidas a la corona del talud, del costado Sur del antiguo frente de explotación materiales. 23 de Noviembre de 2010.

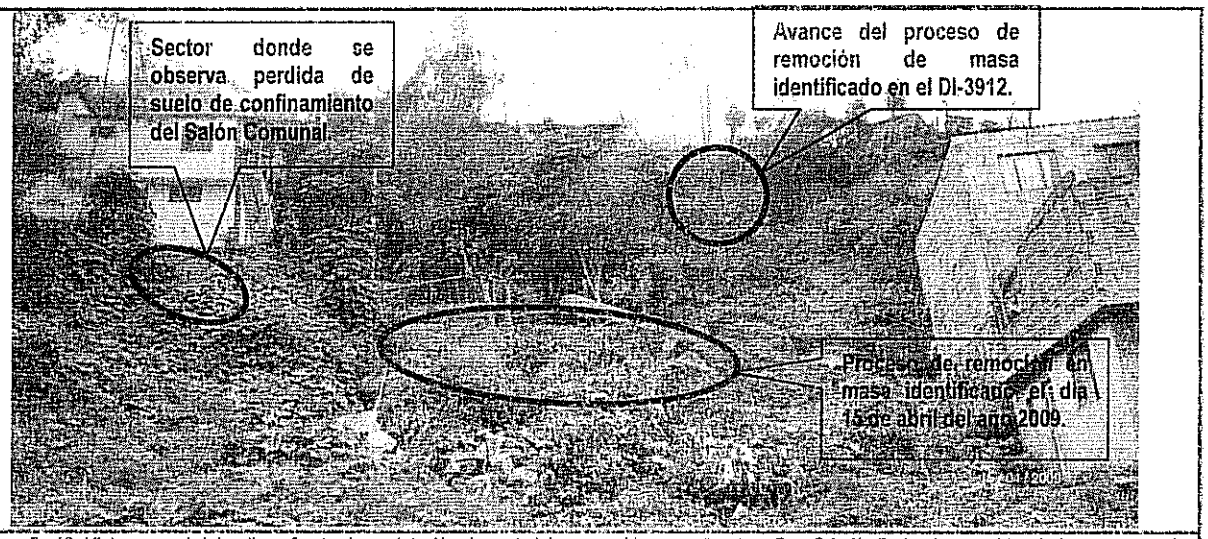
Fotografía 12. Vista del talud en el cual se evidencia los procesos de remoción en masa identificado en al DI-3912, se evidencia el avance del proceso de remoción en costado Sur-Occidental del antiguo frente de exportación de materiales. 23 de Noviembre de 2010.

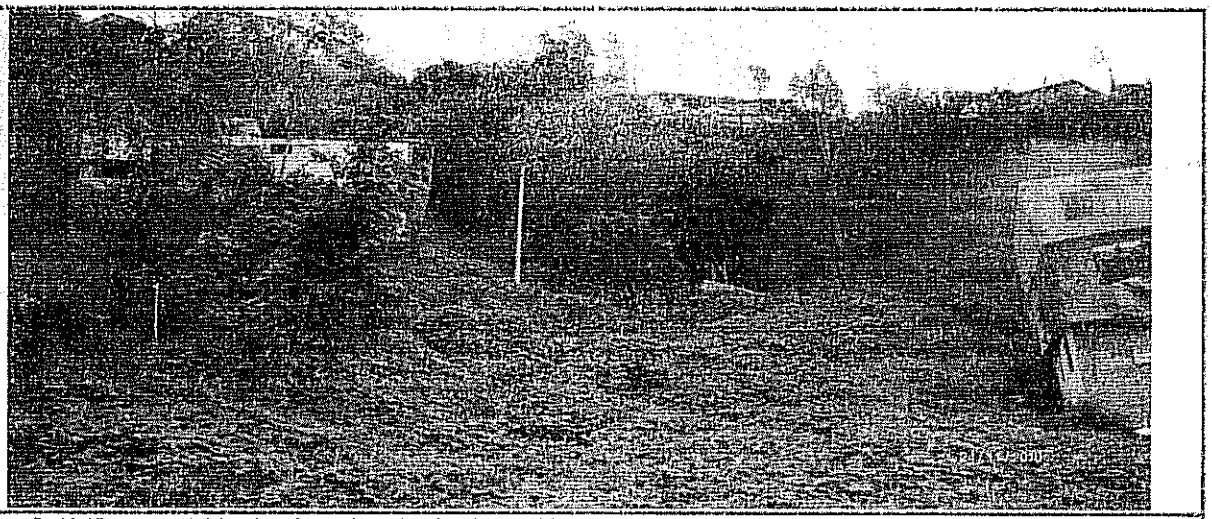
Fotografía 13. Vista general del antiguo frente de explotación de materiales conocido como "cantera San Cristóbal", donde se evidencia los procesos de remoción en masa. 15 de Abril de 2009.
