DIRECCION DE PREVENCION Y ATENCION DE EMERGENCIAS

AREA DE ANÁLISIS DE RIESGOS
CONCEPTO TÉCNICO No. 3266

ENTIDAD SOLICITANTE:	D.A.P.D.
OBJETIVO:	PROGRAMA DE LEGALIZACIÓN DE BARRIOS
LOCALIDAD:	CIUDAD BOLIVAR
BARRIO:	El Porvenir II Etapa
TIPO DE RIESGO:	Por Remoción en masa tipo deslizamiento.
FECHA DE EMISIÓN:	Junio 23 de 1.999
VIGENCIA:	Temporal, mientras no se modifiquen significativamente las condiciones físicas del sector, o se realicen obras de mitigación.

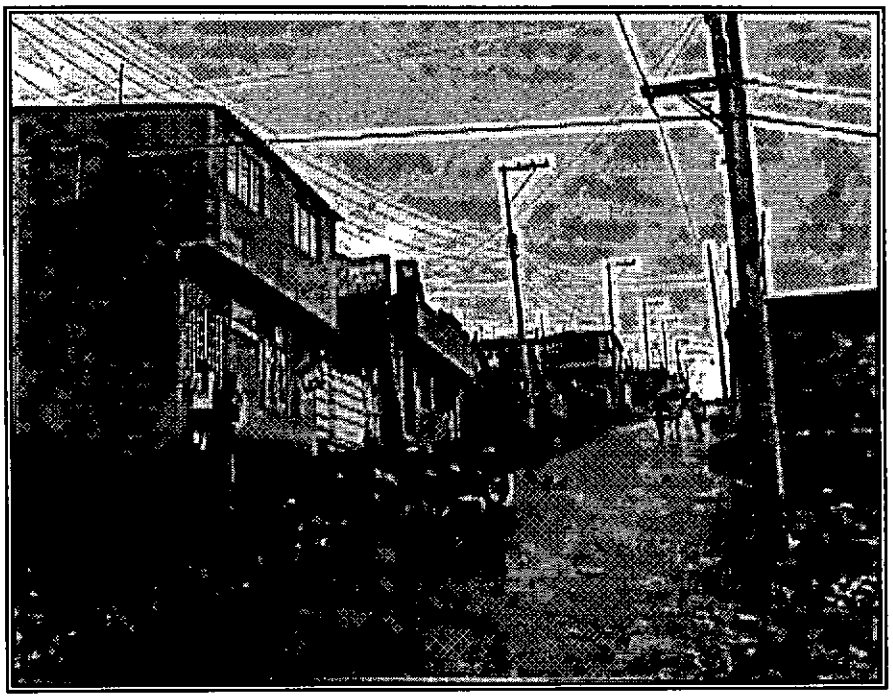
La intervención antrópica es media y corresponde básicamente al manejo artesanal de las aguas negras y la construcción sin control técnico, algunas veces con cortes en el talud y rellenos con material no seleccionado ni consolidado, que originan susceptibilidad a deslizamientos. Cuenta con infraestructura urbana semiconsolida, no existen obras para el manejo de las aguas lluvias y la red vial no esta pavimentada, (Ver Figura).

Al no existir un adecuado manejo de aguas superficiales, estas son vertidas libremente en el sector, acelerando y/o generando procesos de erosión e infiltración saturando los suelos, características que eventualmente puede generar problemas de estabilidad.

Se recomienda adelantar medidas de protección y control, tendientes a mejorar las condiciones de estabilidad del entorno físico en las áreas donde la acción antrópica podría generar condiciones favorables para los movimientos de masa. Estas medidas contemplan principalmente obras de infraestructura, como por ejemplo la implementación de redes de acueducto y alcantarillado, para dar un manejo adecuado a las aguas, tanto servidas como de consumo y lluvias. Se recomienda no realizar cortes sin especificaciones técnicas.
