1.1 CONCEPTO TÉCNICO No. CT:	CT-7172
1.2 ÁREA:	Análisis y Mitigación de Riesgos
1.3 COORDINACIÓN:	Estudios y Conceptos Técnicos
1.4 REFERENCIA CRUZADA RADICADO FOPAE:	2013ER19196
1.5 RESPUESTA OFICIAL No.	RO-67507

2.1 SOLICITANTE:	CURADURÍA URBANA No. 2
2.2 PROYECTO:	"Vivienda Multifamiliar"
2.3 LOCALIDAD:	4. San Cristóbal
2.4 UPZ:	51 – Los Libertadores
2.5 BARRIO O SECTOR CATASTRAL:	República del Canadá - El Pinar
2.6 DIRECCIÓN:	DG. 50 Sur 13G 14 Este (Dir. Antigua: DG. 50 Sur 14B 14 Este)
2.7 CHIP:	AAA0005BKKL
2.8 MANZANA CATASTRAL:	16
2.9 PREDIO CATASTRAL:	04
2.10 ÁREA (Ha):	0.0125 (*)
2.11 FECHA DE VISITA:	Diciembre 20 de 2013

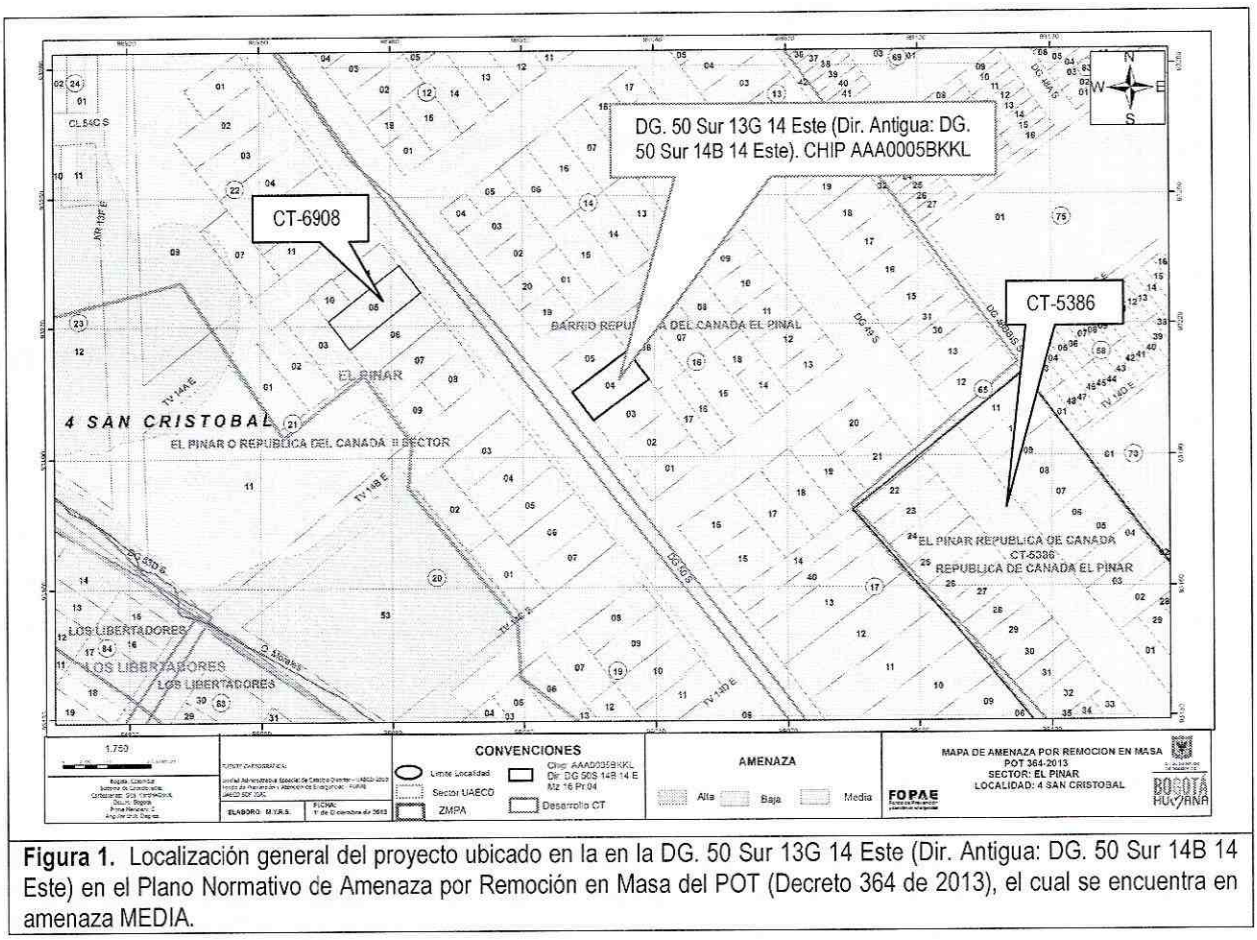
Conforme con el plano normativo de "Amenaza por Remoción en Masa" del Plan de Ordenamiento Territorial de Bogotá – POT, el sector del proyecto ubicado en la DG. 50 Sur 13G 14 Este (Dir. Antigua: DG. 50 Sur 14B 14 Este), de la Localidad de San Cristóbal, se encuentra en una zona de AMENAZA MEDIA por procesos de remoción en masa (Figura 1).

Figura 1. Localización general del proyecto ubicado en la en la DG. 50 Sur 13G 14 Este (Dir. Antigua: DG. 50 Sur 14B 14 Este) en el Plano Normativo de Amenaza por Remoción en Masa del POT (Decreto 364 de 2013), el cual se encuentra en amenaza MEDIA.

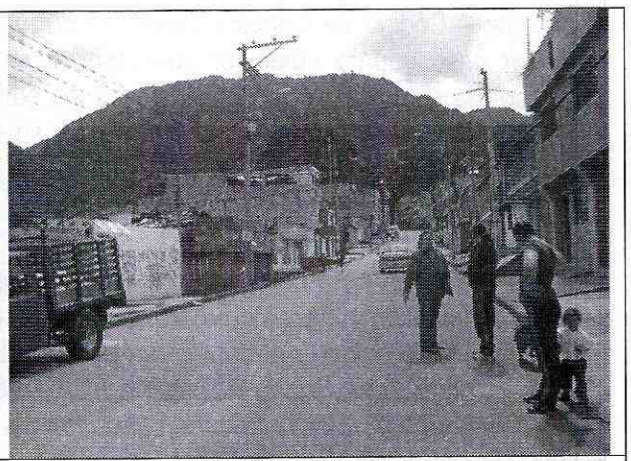
En el predio objeto del presente concepto técnico, se encontró una edificación de un piso y una terraza. En el momento de la vista técnica adelantada en las edificaciones aledañas no se evidenciaban daños o patologías estructurales asociadas a la presencia de procesos de inestabilidad geotécnica. En el momento de la verificación de campo adelantada en el entorno no se evidenciaron condiciones o elementos que permitan inferir la presencia de procesos de inestabilidad geotécnica activos en el área del proyecto o sus zonas aledañas (Fotografía 1 y 2).

Fotografía No. 1. Predio en donde se desarrollará el proyecto, ubicado en la DG. 50 Sur 13G 14 Este (Dir. Antigua: DG. 50 Sur 14B 14 Este) de la Localidad de San Cristóbal.

Fotografía No. 2. Vista de la DG. 50 Sur, se evidencia un sector consolidado cuyo uso es principalmente residencial.

A pesar de lo anterior, se advierte que cualquier intervención que se realice, debe tener en cuenta la presencia de la infraestructura aledaña, por lo que el responsable del proyecto debe garantizar en todo momento la estabilidad general del lote y su entorno.
