DIAGNÓSTICO TÉCNICO - DI-12115
SUBDIRECCIÓN DE ANÁLISIS DE RIESGOS Y EFECTOS DE CAMBIO CLIMÁTICO
GRUPO ASISTENCIA TÉCNICA
RADICADO IDIGER 2018ER11977

DIRECCIÓN:	Calle 46 Sur No. 12B-30 Este	**COORDENADAS AREA INSPECCIONADA**		X1: 99173.98 Y1: 93943.05	
BARRIO/SECTOR CATASTRAL:	Altamira	**ÁREA DIRECTA AFECTADA:**		95 m^2	
UPZ:	50 – La Gloria	**POBLACIÓN ATENDIDA:**		1	
LOCALIDAD:	04 – San Cristóbal	**FAMILIAS**	1 **ADULTOS**	1 **MENORES**	0
CHIP:	AAA0004BTFT	**PREDIOS EVALUADOS**		1	
AREA INSPECCIONADA	95 m^2	**DOCUMENTO REMISORIO**		CR-31081

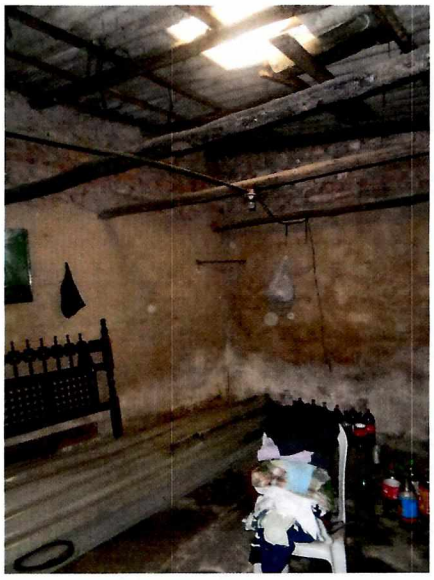
El predio de la Calle 46 Sur No. 12B-30 Este, es de uso residencial y en él se encuentra una edificación de un (1) nivel construida en mamposteria parcialmente confinada y placa de contrapiso en concreto. En la parte de adelante del predio, la cubierta corresponde a una losa maciza en concreto (aproximadamente 15 cm de espesor) y en la parte posterior de la vivienda, la cubierta esta formada por tejas de asbesto-cemento, soportadas por los muros perimetrales de la Edifcación y elementos de madera (ver Fotografias 1 a 3).

<table>
<tr>
<td>
</td>
<td></td>
</tr>
<tr>
<td>Fotografía 1. Vista del predio de la Calle 46 Sur No. 12B-30 Este.</td>
<td>Fotografía 2. Vista interior de la cubierta de la parte frontal del predio.</td>
</tr>
</table>
