DIAGNÓSTICO TÉCNICO – DI-11219
SUBDIRECCIÓN DE ANÁLISIS DE RIESGOS Y EFECTOS DE CAMBIO CLIMÁTICO
COORDINACIÓN DE ASISTENCIA TÉCNICA
RADICADO IDIGER 2017ER19668

Estructural: Daños leves

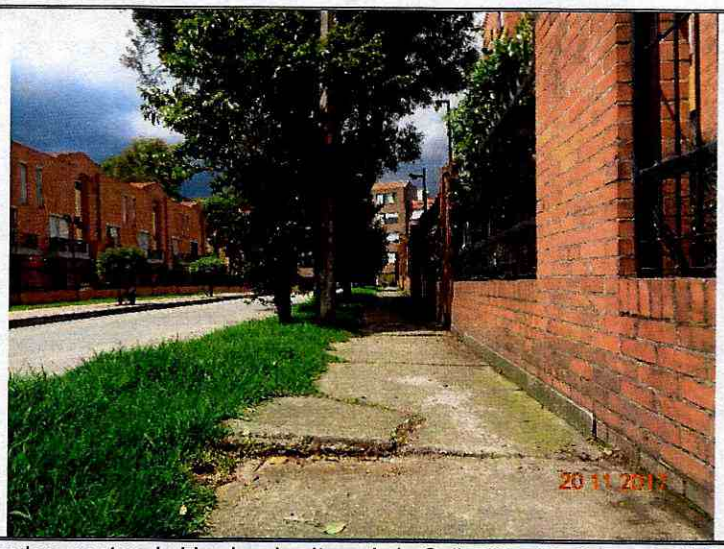
Al costado oriental del predio de la Calle 98 N° 70C – 79, en la parte de frontal se ubica un sendero peatonal de aproximadamente 3 m de ancho y 120 m de longitud, donde 1 m de ancho hace parte de una zona verde con individuos arbóreo de tamaño mediano y los dos metros restantes en losas de concreto con dimensiones aproximadas de 2 m al largo por 1,5 m de

ancho. Sobre las losas de concreto se evidencian deformaciones y hundimientos, posiblemente asociado a la falta de mantenimiento y mejoramiento de las mismas. Situación que con base a la inspección visual no es posible precisar.

- A la Alcaldía Local de Suba y a la Unidad de Mantenimiento Vial -UMV, realizar el mantenimiento al sendero peatonal sendero peatonal de la Calle 98 entre Carrera 70 C y Carrera 71, de la localidad de Suba, con el fin de evitar cualquier condición de riesgo a la comunidad que transita por el sendero peatonal.
